# Asbestinventarisatetest

Bruiloftstraat 66, 9050 Gent

Attestnummer : 20240115-000114.000

Uitgegeven op : 15.01.2024

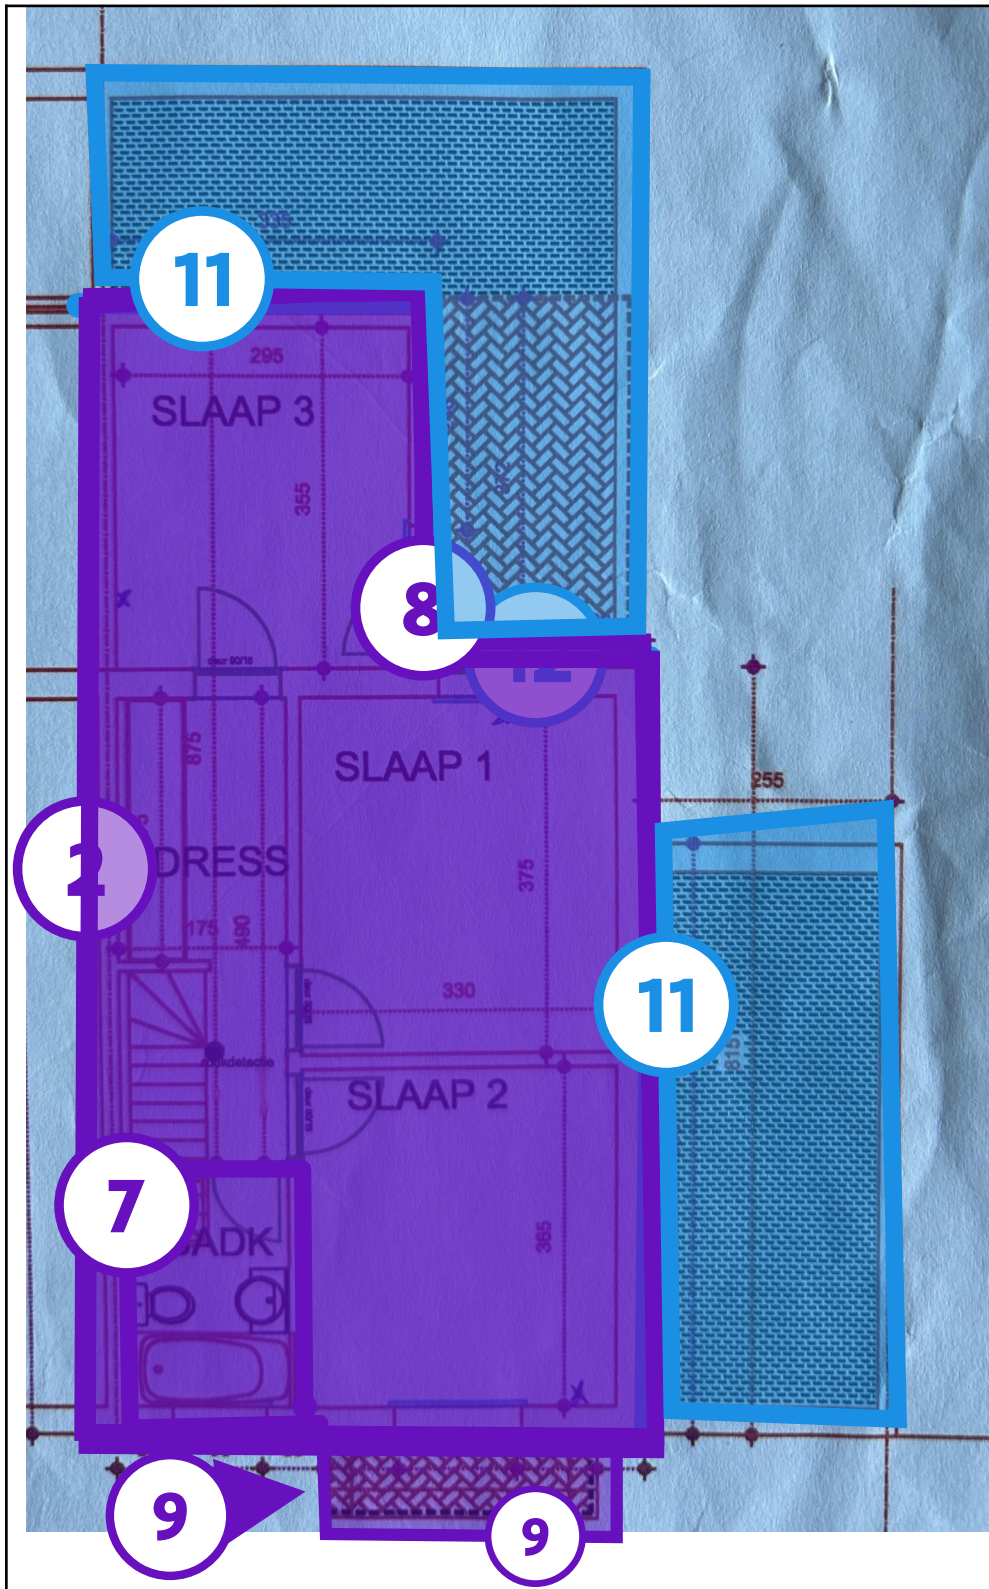
## Plan 1.2: niveau +1

2. Verlaagde plafonds	Advies	-
7. Gelijmde tegels	Advies	-
8. Vloeren en plinten	Advies	-
9. Epdm	Advies	-
11. Roofing met staalafname	Geen asbest	-
12. Crepi buitengevel met staalafname	Geen asbest	-

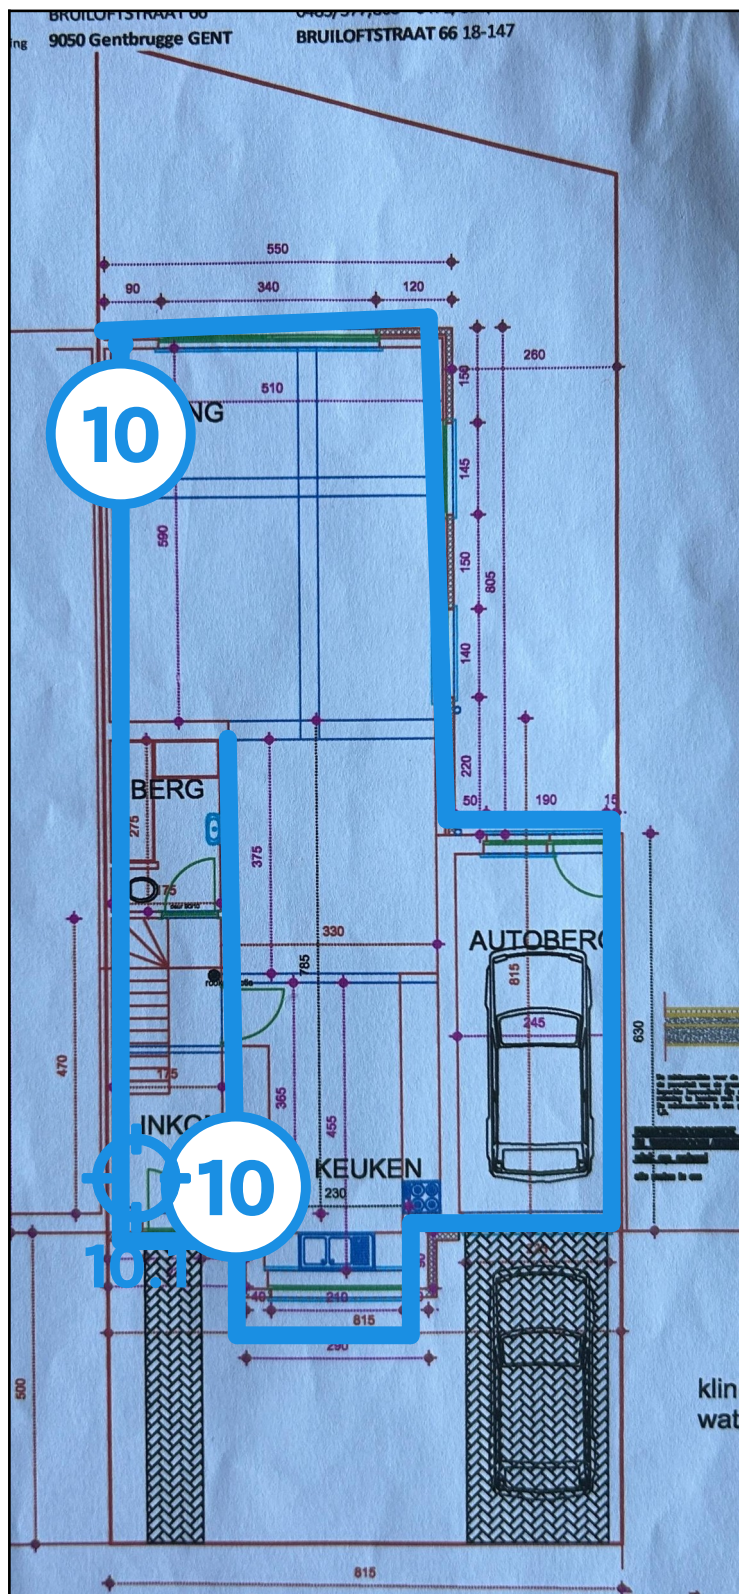
# Plan 1.3: niveau 0 - pleisterwerk

10. Pleisterwerk wand met staalname	Geen asbest	-
10.1 Code: Wandpleister	Mengmonster	-

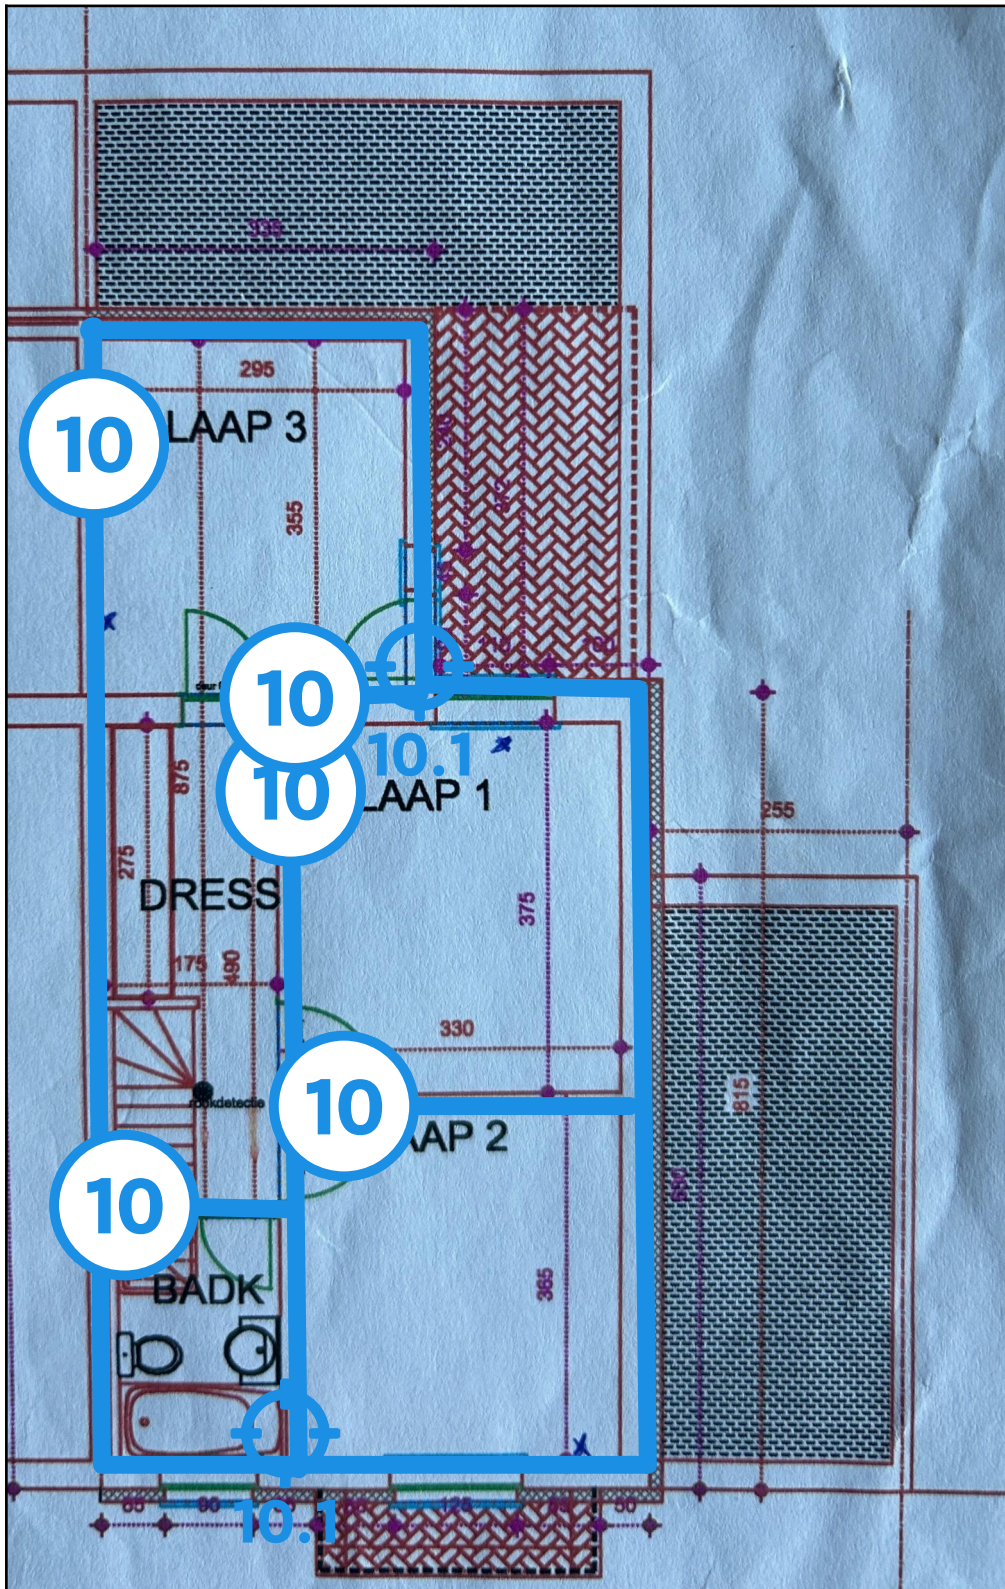
## Plan 1.4: niveau +1 - pleisterwerk

10. Pleisterwerk wand met staalname	Geen asbest	-
10.1 Code: Wandpleister	Mengmonster	-

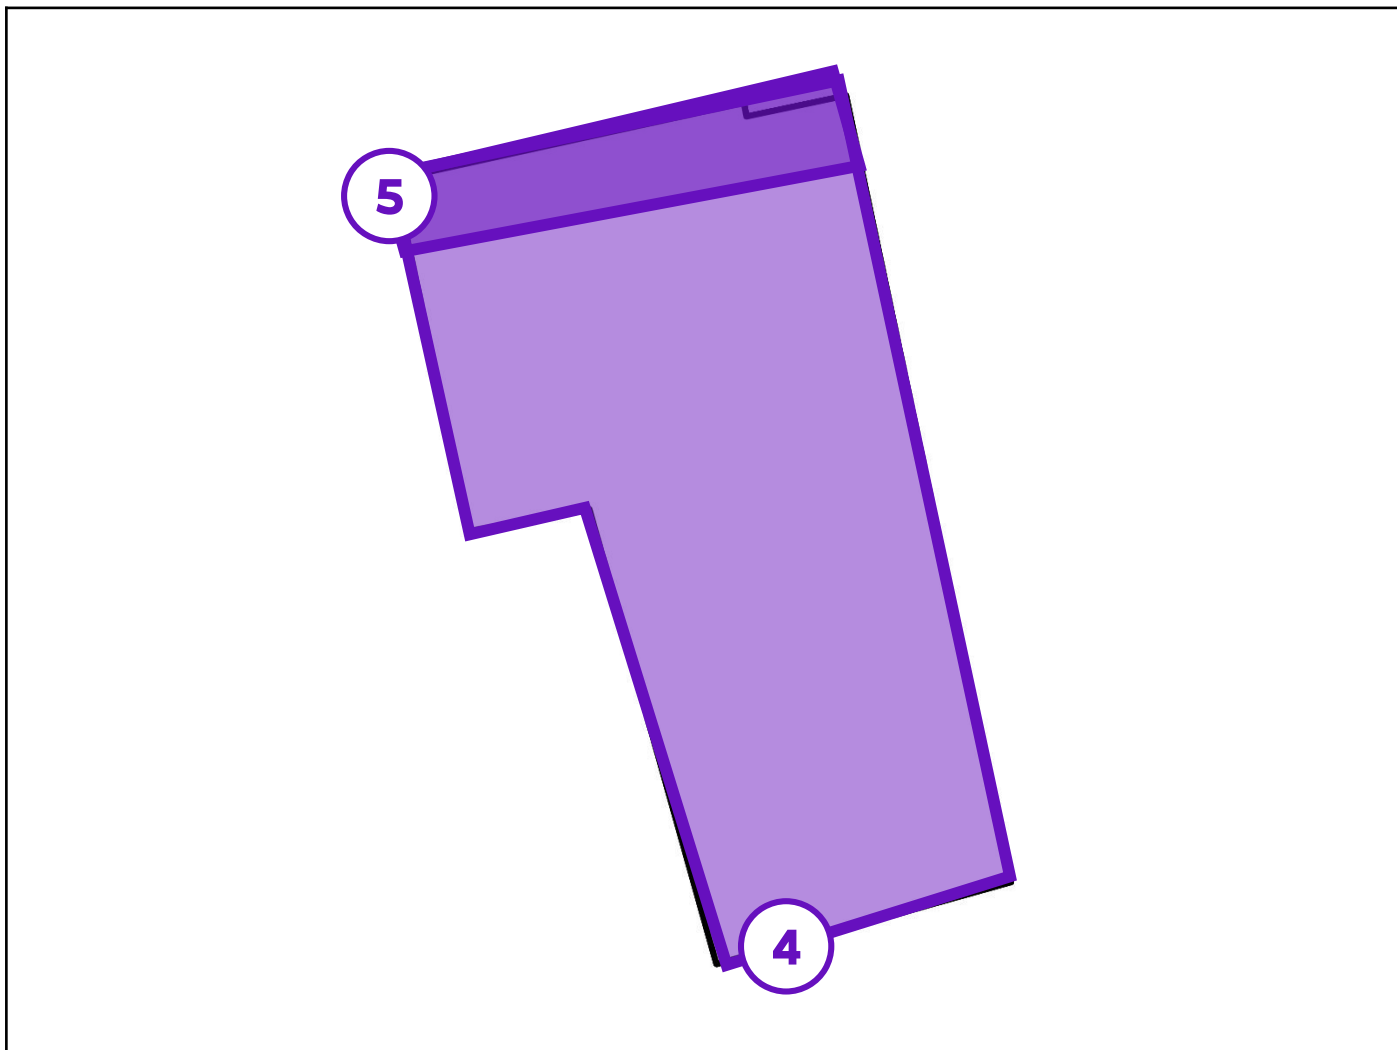
## Plan 1.5: dakconstructie

Beschrijving	Type	Actie
4. Onderdak	Advies	-
5. Dak lei	Advies	-
