Asbestinventarisatetest

Zwaantjesstraat 15, 9090 Melle

Attestnummer : 20231213-000460.000

Uitgegeven op : 13.12.2023

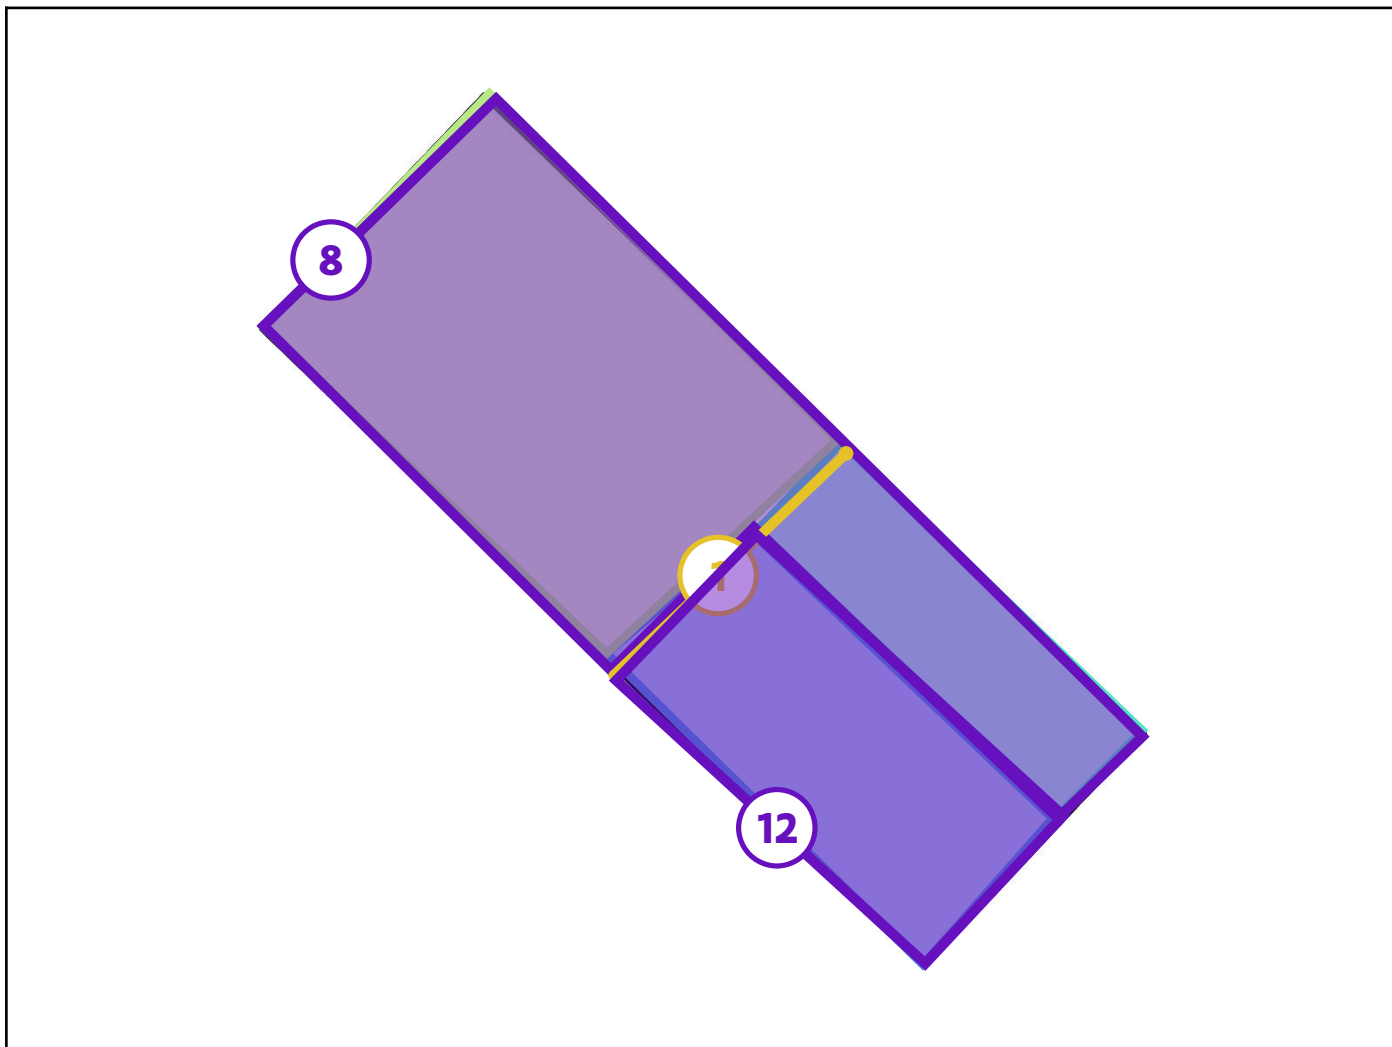
Plan 1.5: dak constructie

Beschrijving	Type	Actie
1. Roofing in dakgoot achtergevel	Asbestmateriaal	Zorgvuldig beheren
8. Onderdak niet waarneembaar	Advies	-
12. Plat dak	Advies	-

- Eenvoudige handelingen: mag via doe-het-zelf of door werknemer(s) met opleidingsattest eenvoudige handelingen
Roofing is altijd asbestverdacht. Het is onmogelijk om een staal te nemen, omdat het staal moet genomen worden tot de primaire drager. Indien wij dit nu zouden doen zou dit lekschade kunnen veroorzaken. Indien de roofing vernieuwd gaat worden een staal nemen tot de primaire drager en binnen brengen naar een FOD WASO labo. Indien hier asbest als resultaat uitkomt kan dit door de eigenaar zelf of door een aannemer met een opleiding van 8 uur "eenvoudige handelingen" met jaarlijkse bijscholing uitgevoerd worden. Het gaat hier om een hechtgebonden toepassing. Zorg zeker dat er geen contaminatie en/of overlast is naar de
