Asbestinventarisatetest

Corbiestraat 23, 9000 Gent

Attestnummer : 20221117-000080.000

Uitgegeven op : 17.11.2022

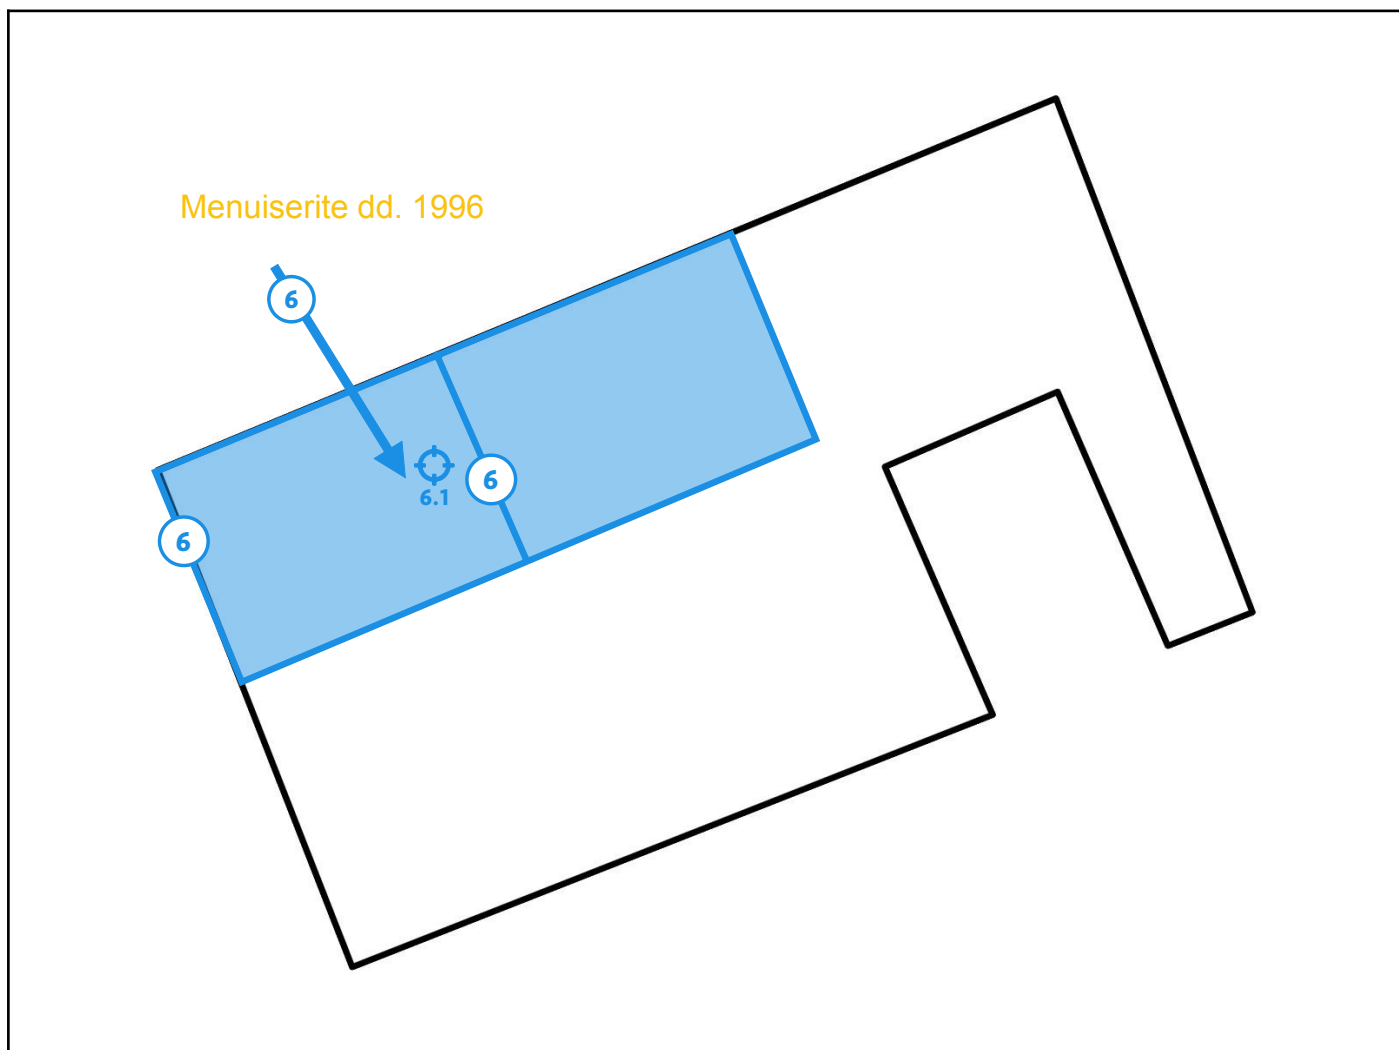
Plan 1.4: Dakbedekking onderdak 1996

Beschrijving	Type	Actie
6. Dakbedekking onderdak 1996	Geen asbest	-
6.1 Code: Ahst02	Puntmonster	-

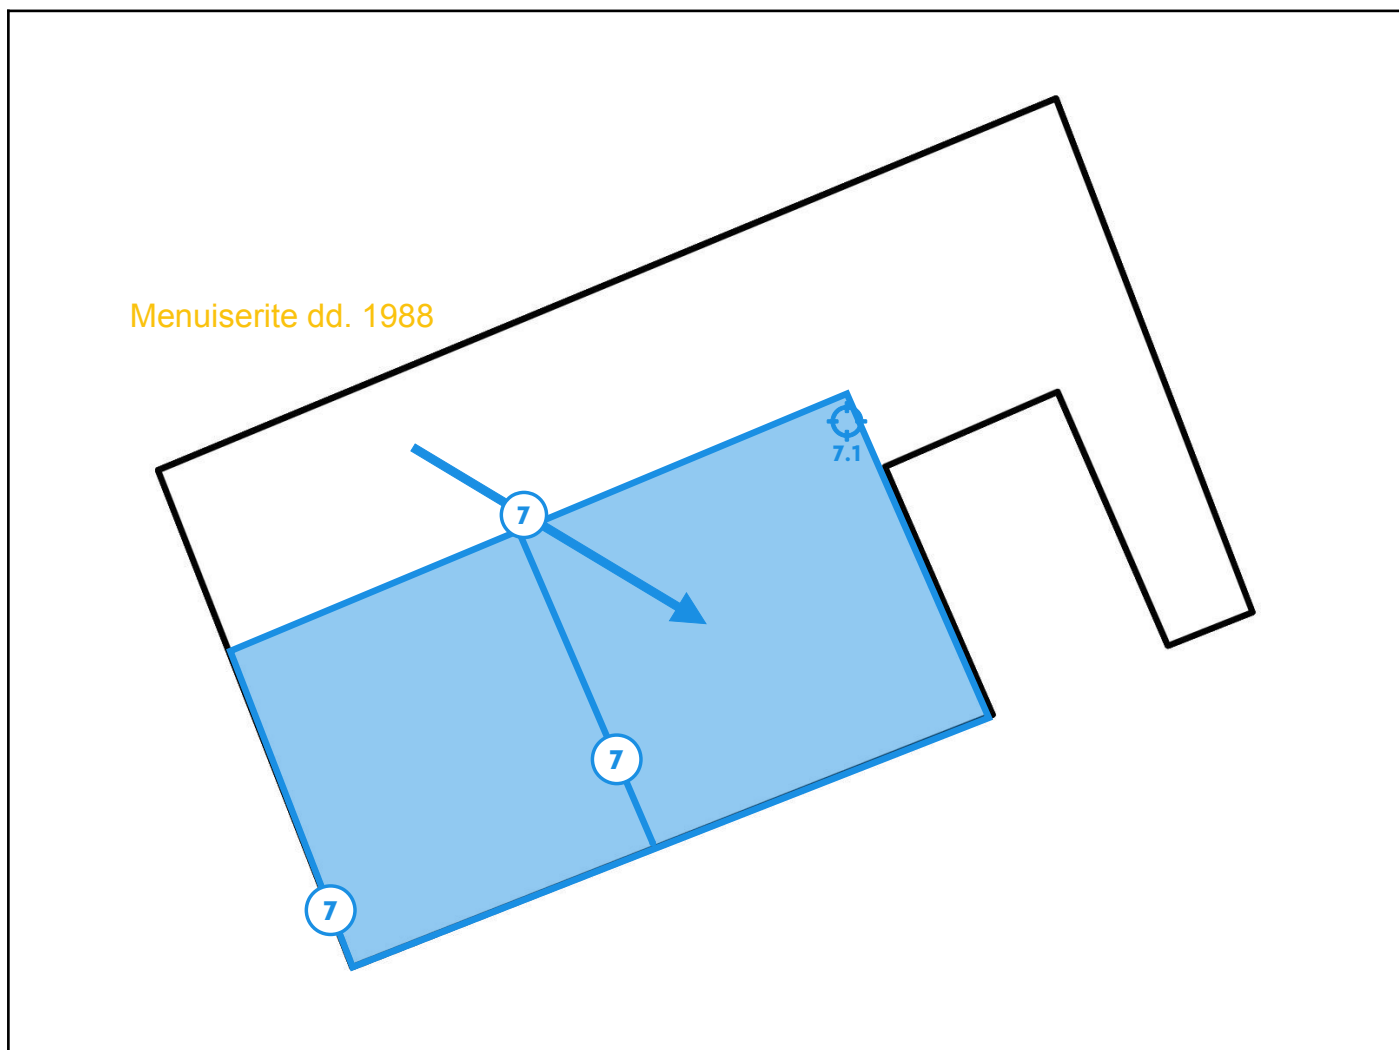
Plan 1.5: Dakbedekking onderdak 1988

Beschrijving	Type	Actie
7. Dakbedekking onderdak 1988	Geen asbest	-
7.1 Code: Ahst03	Puntmonster	-

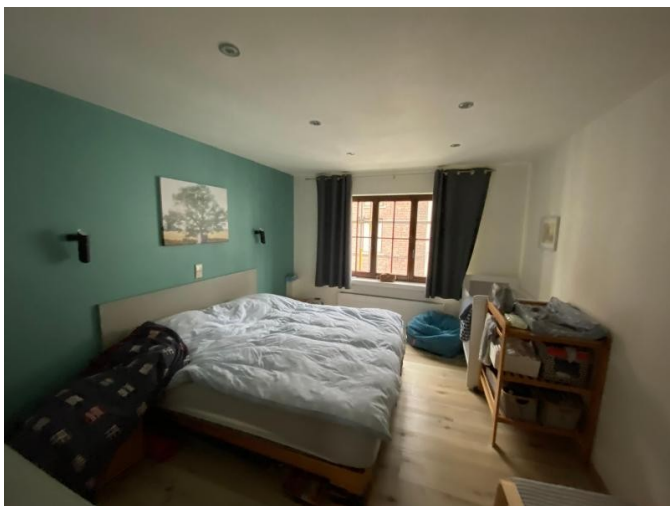
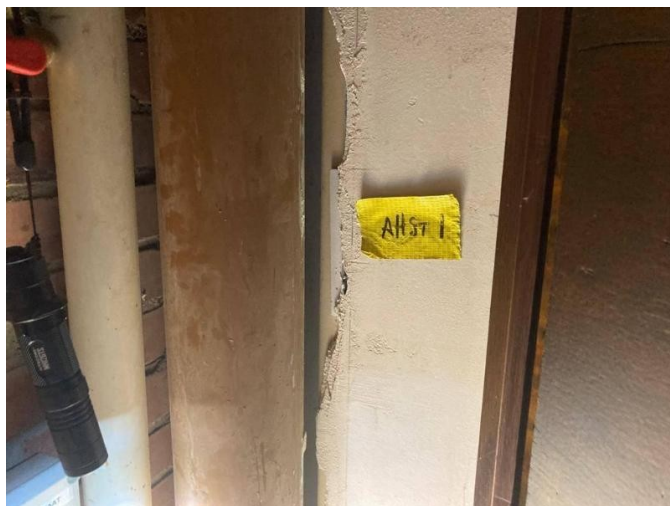
Fiche 5: Muurpleister

Geen asbest

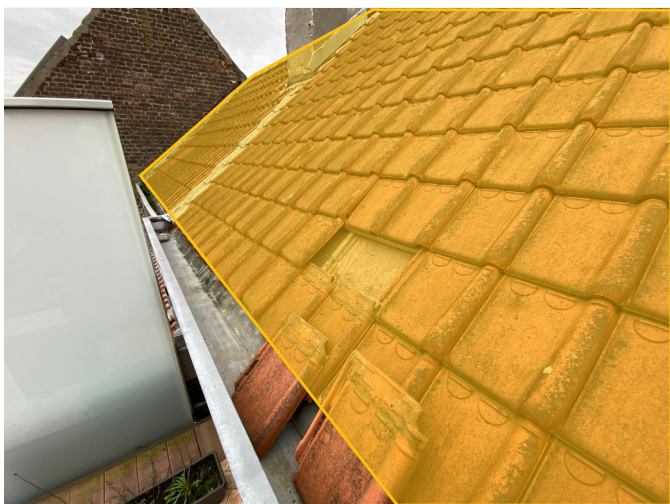
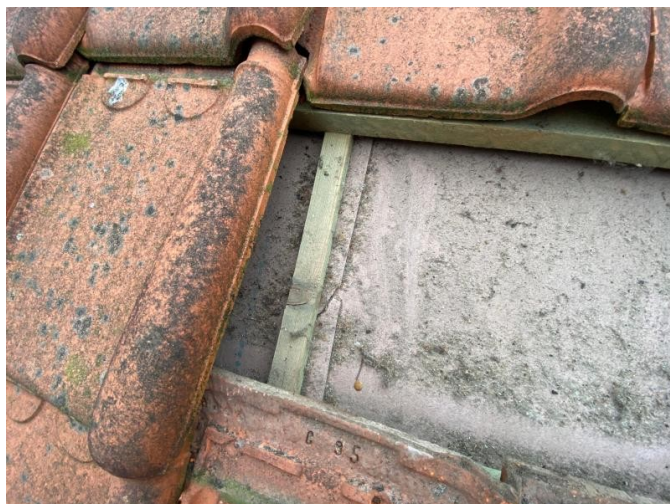
Beschrijving	Dakbedekking onderdak 1996
Omgeving	Grenst aan binnen- en buitenlucht
Primaire drager	Schuin dak
Bindmiddel van materiaal	Cement

Gebondenheid op basis van bindmiddel	Hecht
Hoeveelheid (oppervlakte - dikte - aantal)	• 23,12 m ² - 0,20 cm - 1 stuk
Totaal volume	0,046 m ³
Identificatiemethode	Vaststelling met monstername
Destructieve handeling voor identificatie	Nee
