Asbestinventarisatetest

Wiemersdreef 30, 9000 Gent

Attestnummer : 20230307-000690.000

Uitgegeven op : 07.03.2023

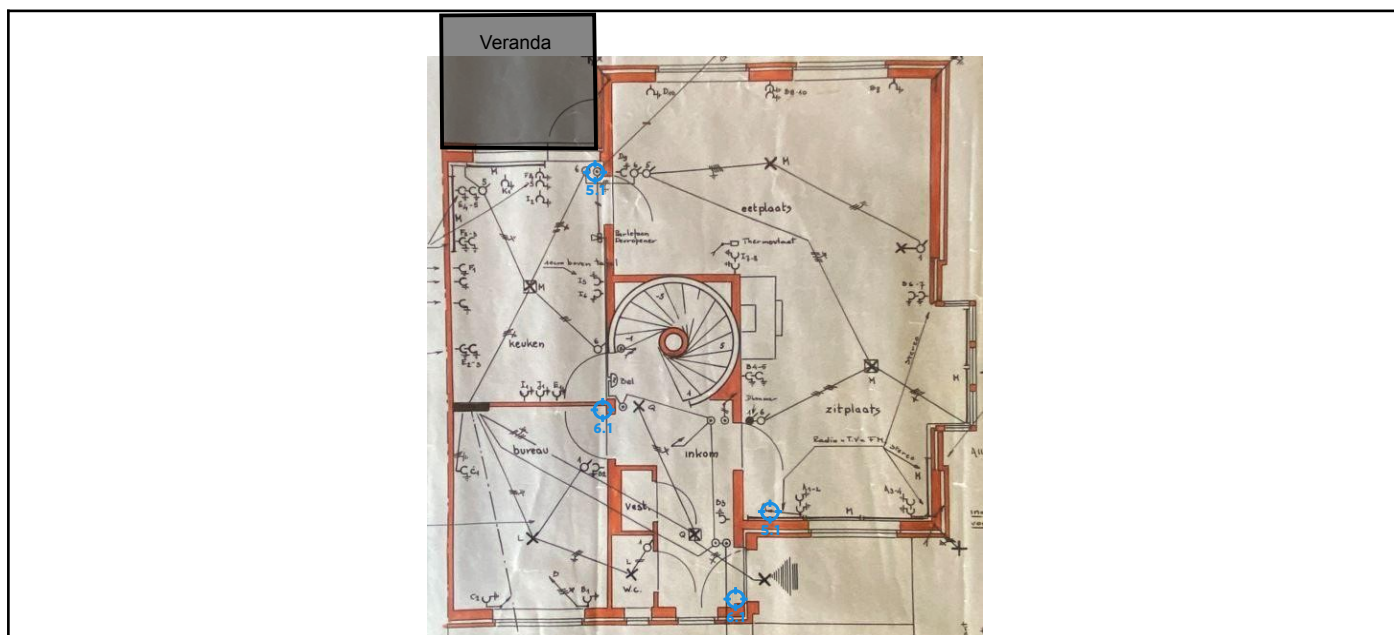
Plan 1.1: Gelijkvloers

Beschrijving	Type	Actie
5. Wandpleister	Geen asbest	-
5.1 Code: 25022023-1-1	Mengmonster	-
6. Plafondpleister	Geen asbest	-
6.1 Code: 25022023-1-2	Mengmonster	-
