Asbestinventarisatetest

Schoolstraat 9, 9820 Merelbeke

Attestnummer : 20231216-000107.000

Uitgegeven op : 16.12.2023

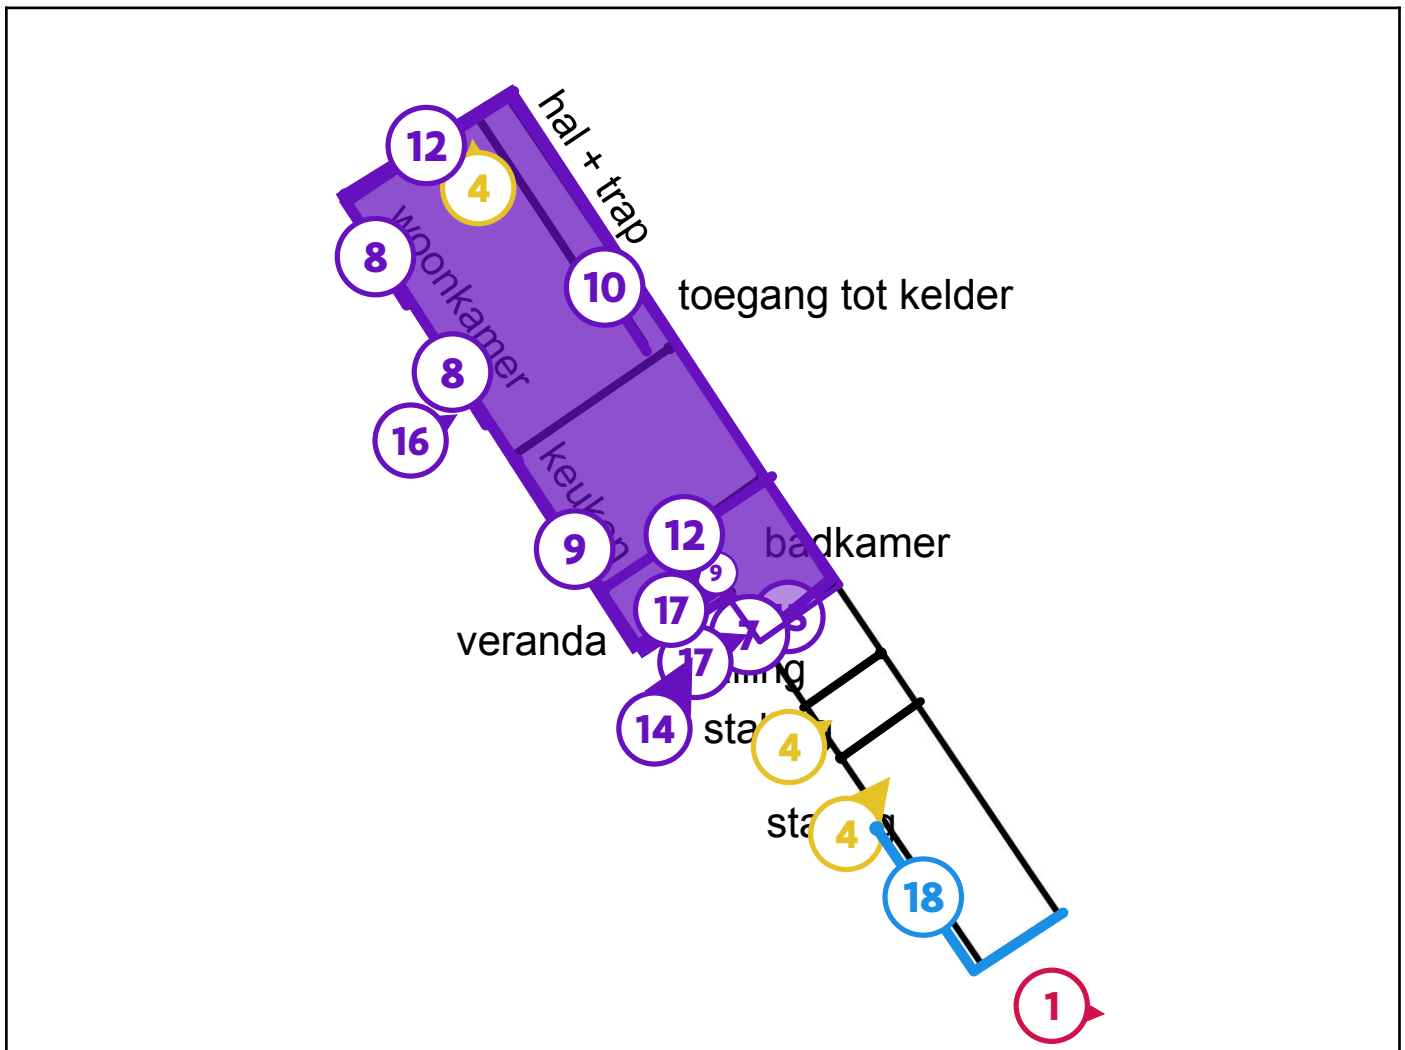
Plan 1.1: niveau 0

Beschrijving	Type	Actie
1. Zaaibakken in asbest cement	Asbestmateriaal	Dringend verwijderen
4. Bakeliet schakelaar en zekeringskast	Asbestmateriaal	Zorgvuldig beheren
7. Verlaagde plafonds	Advies	-
8. Schouw, open haard	Advies	-
9. Faience en wandtegels	Advies	-
10. Voorzet wanden	Advies	-
12. Soepele kit aan de ramen	Advies	-

14. Afvoerbuizen in alle regenputjes rond gebouw	Advies	-
15. Vloeren	Advies	-
16. Koord in kachel	Advies	-
17. Roosters interieur en exterieur	Advies	-
18. Mastiek met staalname	Geen asbest	-

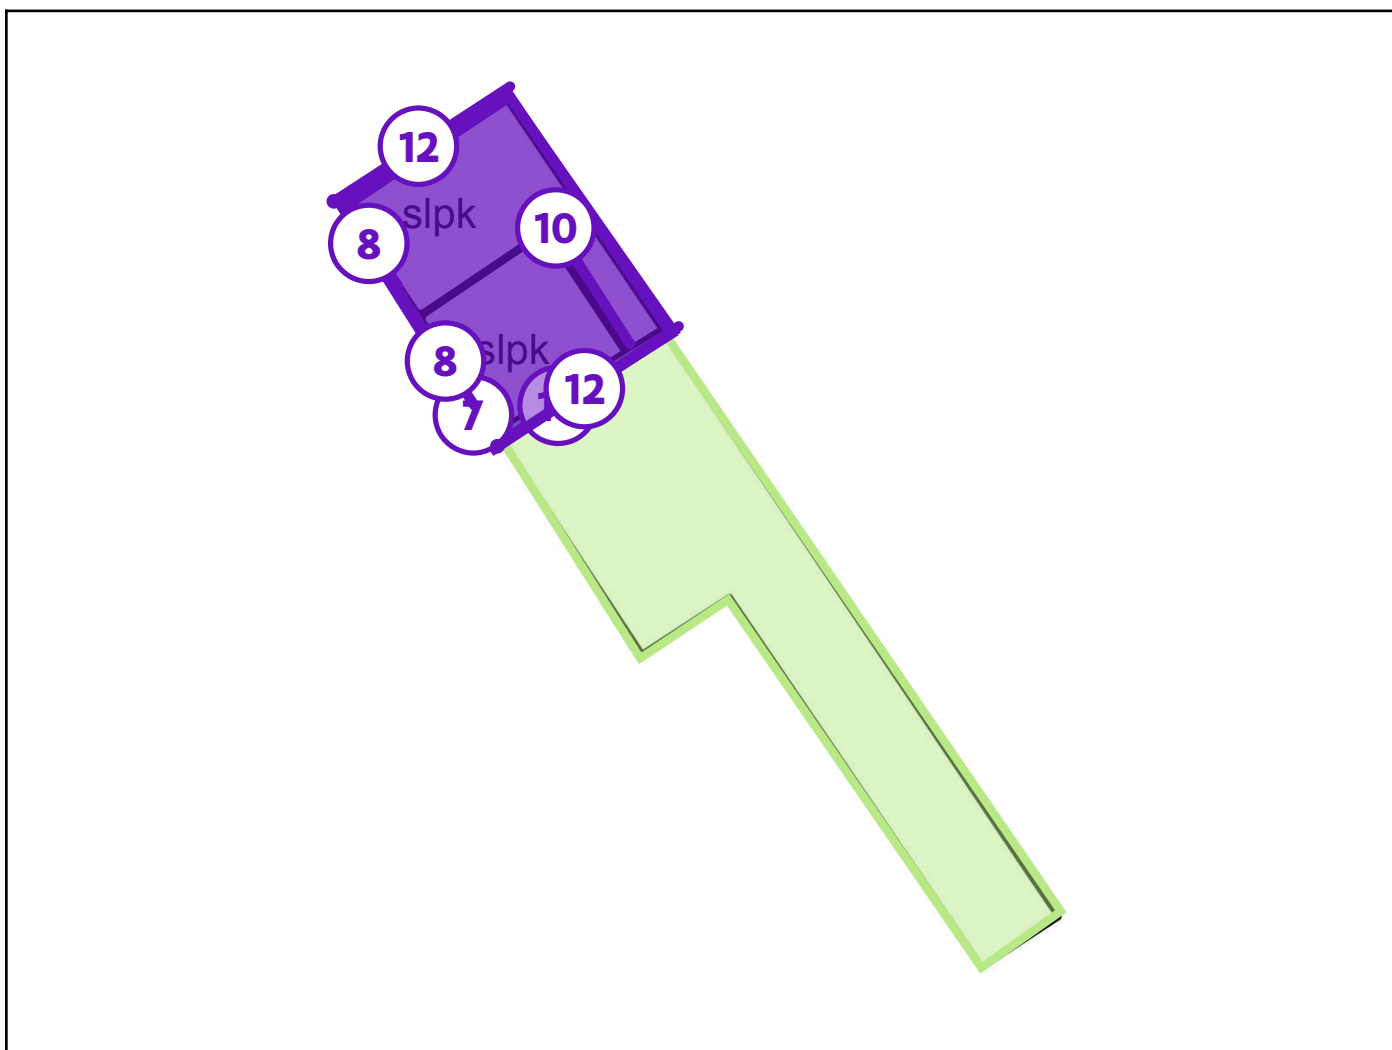
Plan 1.2: niveau +1

Beschrijving	Type	Actie
7. Verlaagde plafonds	Advies	-
8. Schouw, open haard	Advies	-
10. Voorzet wanden	Advies	-
12. Soepele kit aan de ramen	Advies	-
15. Vloeren	Advies	-

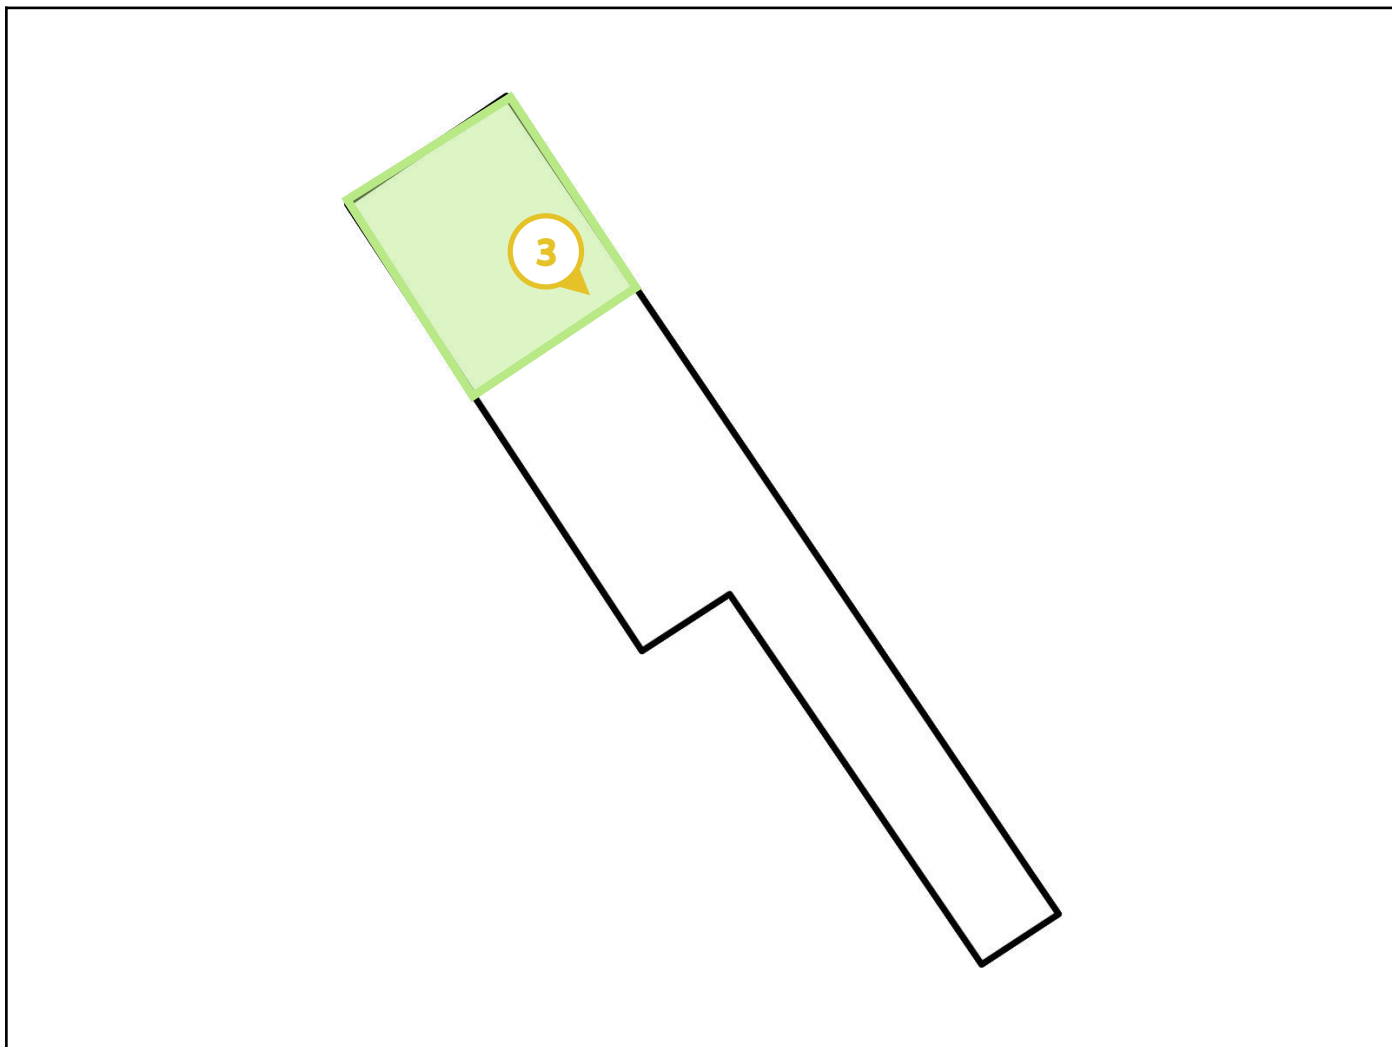
Plan 1.4: niveau -1

Beschrijving	Type	Actie
3. Afvoerbuis in cement zonder staalname	Asbestmateriaal	Zorgvuldig beheren

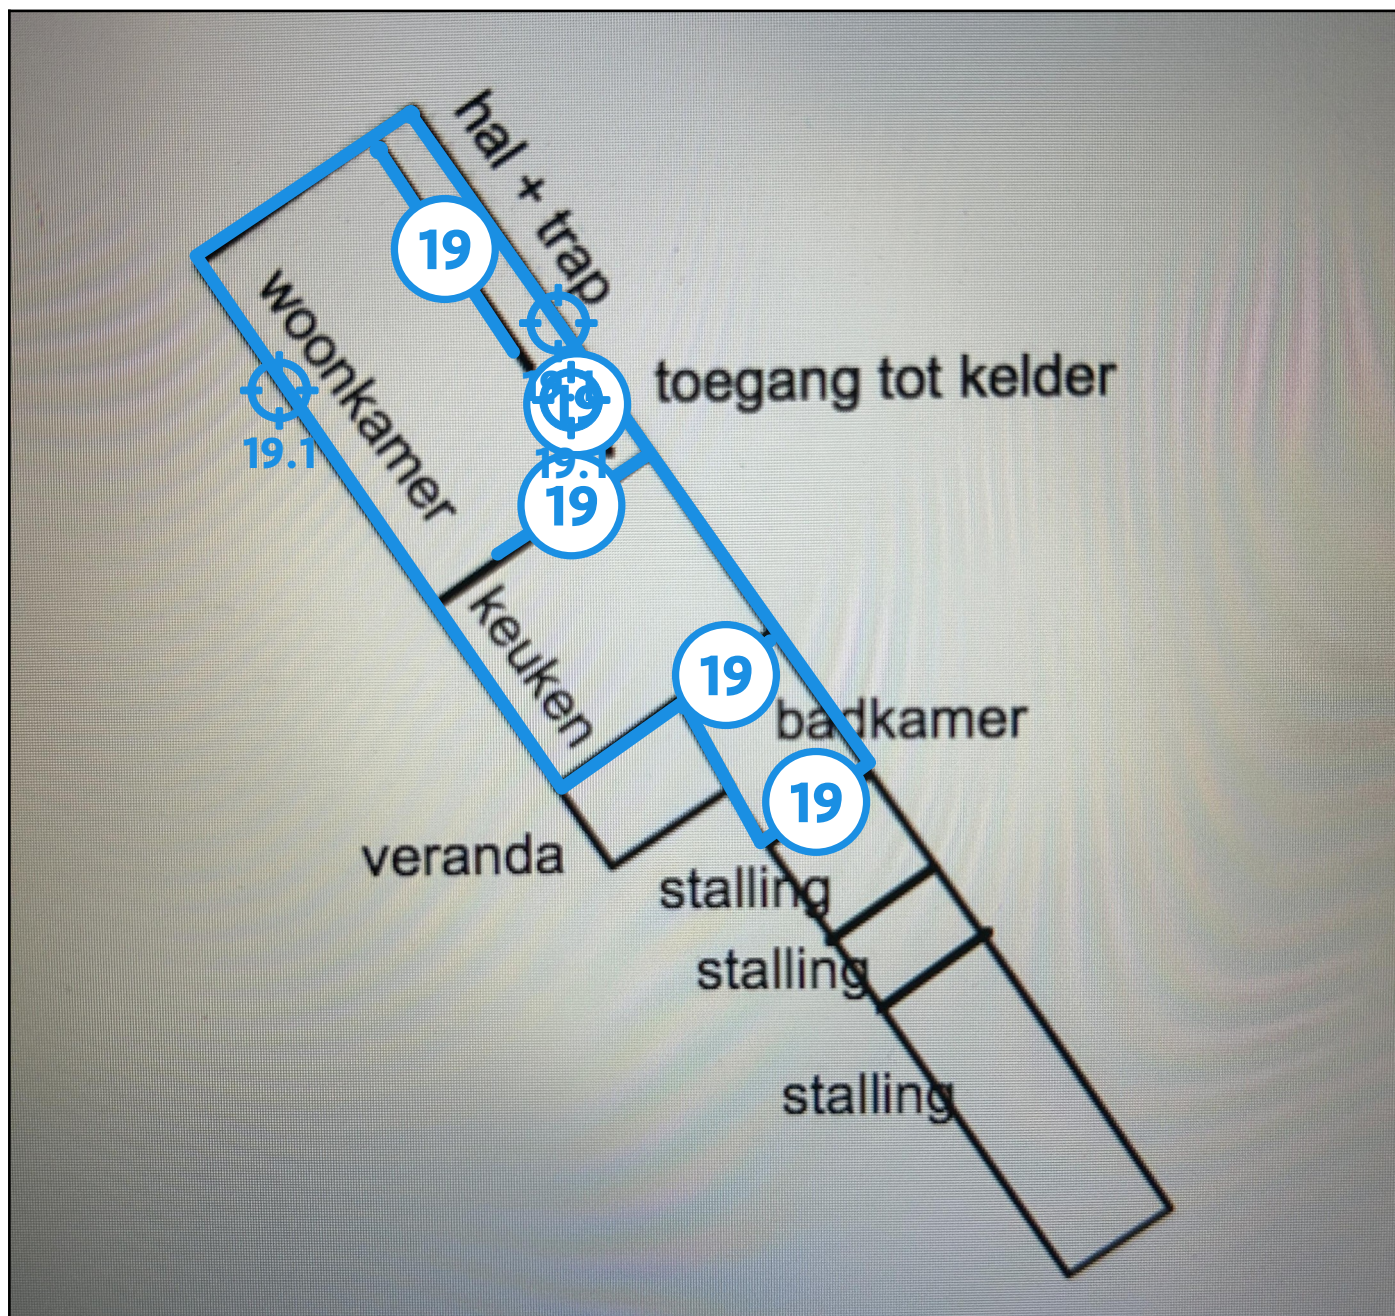
Plan 1.5: pleisterwerk 0

Beschrijving	Type	Actie
19. Wandpleister	Geen asbest	-
19.1 Code: wandpleister 0	Mengmonster	-

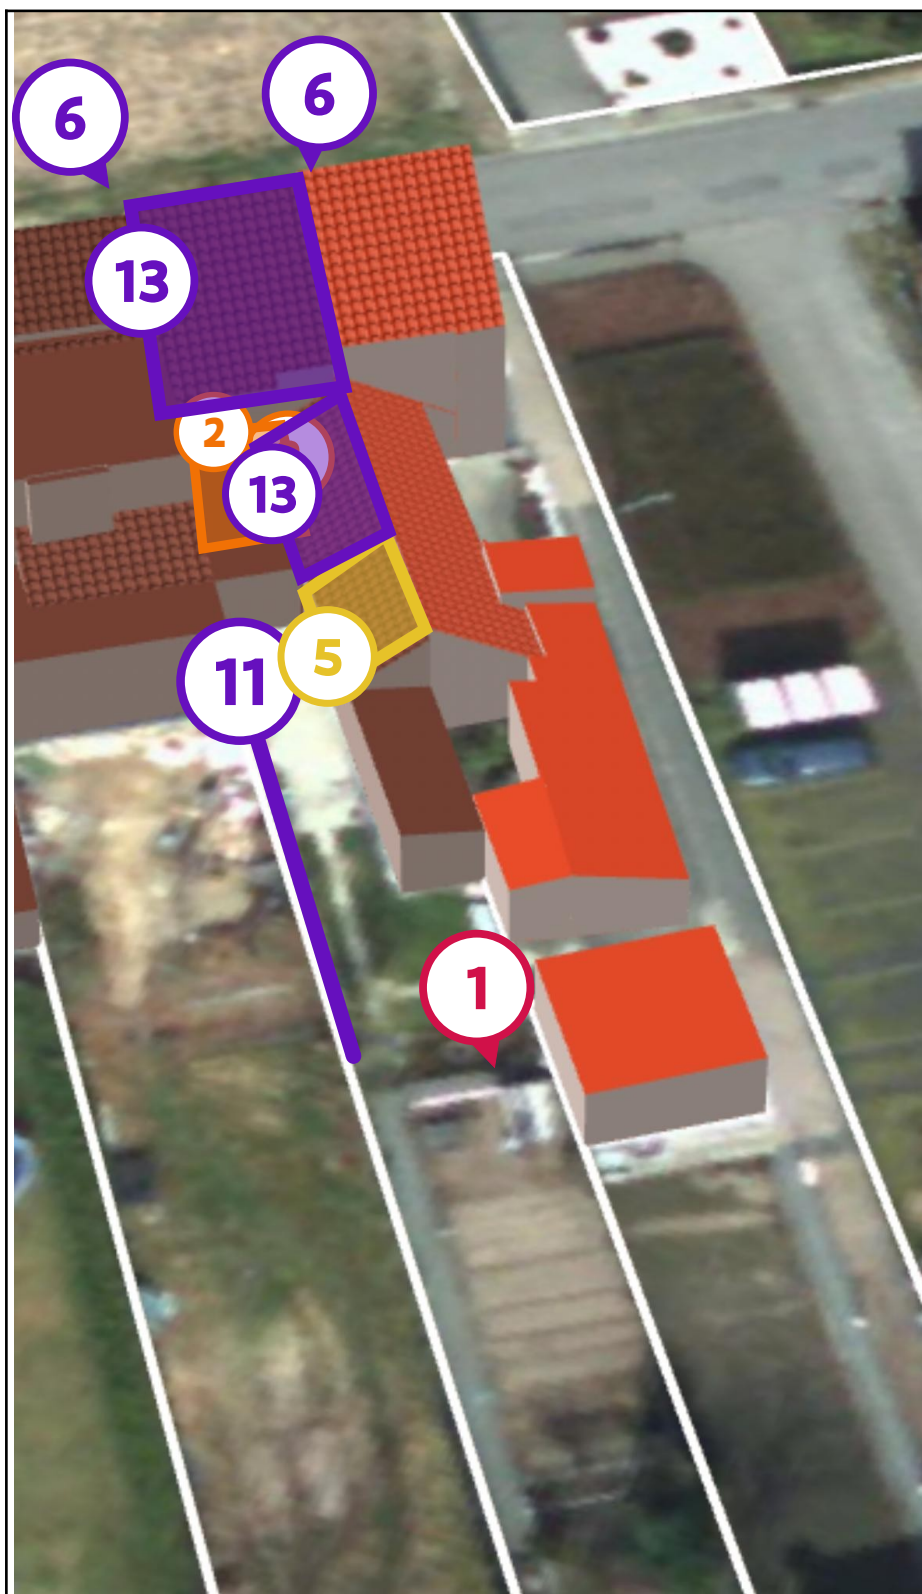
Plan 1.7: luchtfoto

1. Zaaibakken in asbest cement	Asbestmateriaal	Dringend verwijderen
2. Golfplaat in cement zonder staalname	Asbestmateriaal	Verwijderen
5. Onderdak type menuiserie zonder staalafname	Asbestmateriaal	Zorgvuldig beheren
6. Roofing aan de zijkant van het zadeldak	Advies	-
11. Deksteen beton + omheining	Advies	-
13. Onderdak niet waarneembaar	Advies	-
