Asbestinventarisatetest

Koningin Astridstraat 24, 9800 Deinze

Attestnummer : 20230623-000014.000

Uitgegeven op : 23.06.2023

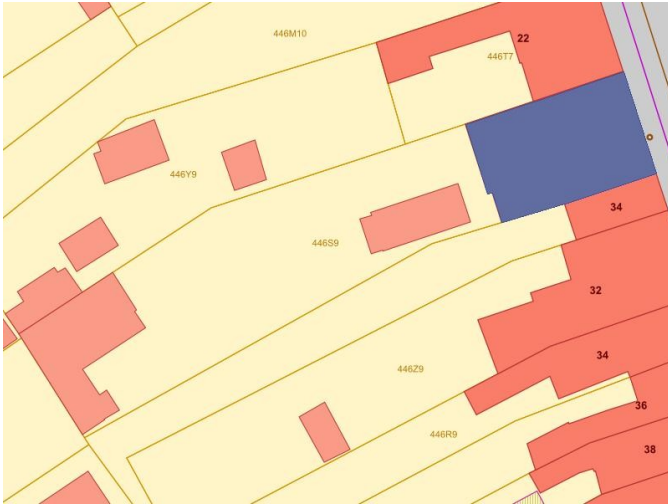
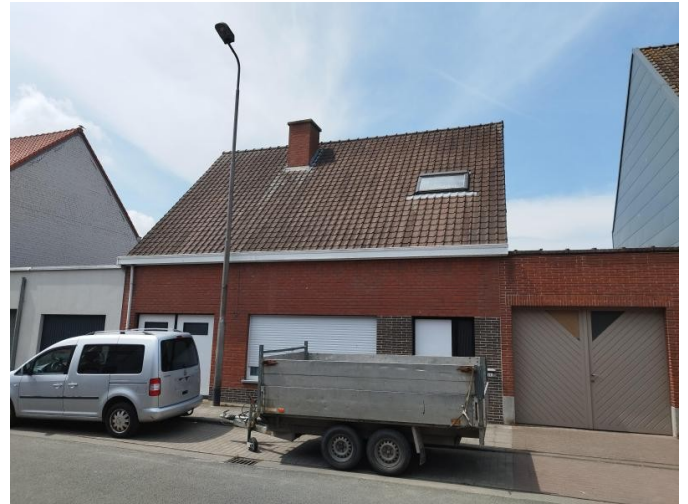
Zone 1: Hoofdgebouw

- 6 Asbestmaterialen**
- 0 Beperkingen
- 0 Uitsluitingen
- 0 Roerende goederen
- 0 Puin, steenslag, (water)bodem
- 0 Adviezen
- 2 Geen asbest**

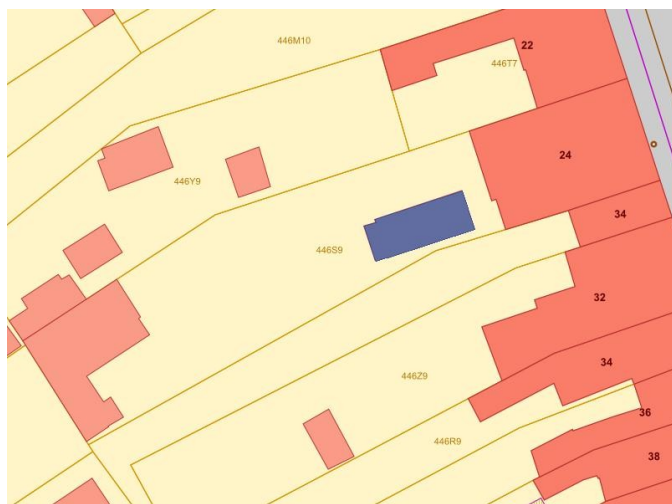
Zone 2: Bijgebouw

- 0 Asbestmaterialen
- 0 Beperkingen
- 0 Uitsluitingen
- 0 Roerende goederen
- 0 Puin, steenslag, (water)bodem
- 0 Adviezen
- 0 Geen asbest

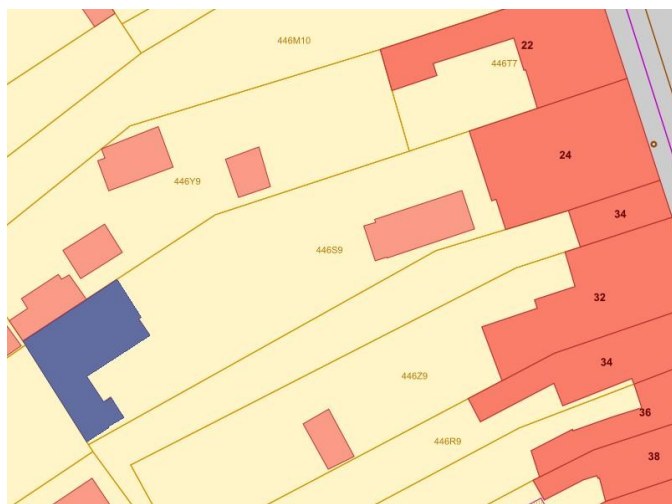
Zone 3: Bijgebouw

1 Asbestmateriaal
