Asbestinventarisatetest

Schoolstraat 7, 9820 Merelbeke

Attestnummer : 20231216-000093.002

Uitgegeven op : 16.12.2023

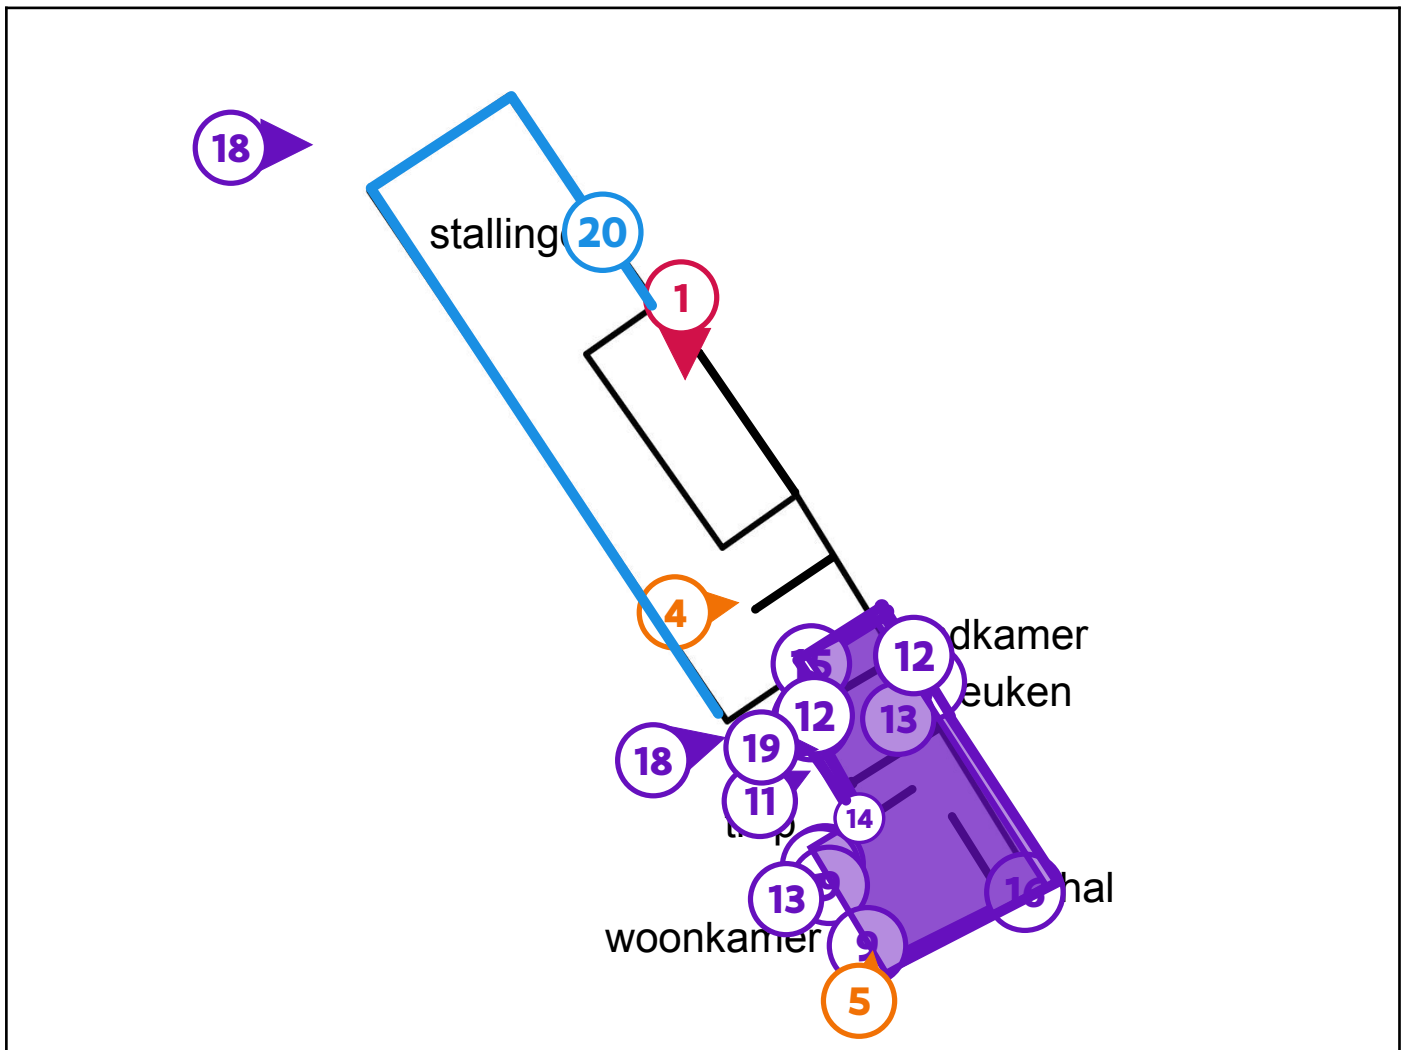
Plan 1.1: niveau 0

Beschrijving	Type	Actie
1. Golfplaten en ander asbestverdacht materiaal	Asbestmateriaal	Dringend verwijderen
4. Golf plaat verwerkt in de muur	Asbestmateriaal	Verwijderen
5. Bakeliet schakelaar	Asbestmateriaal	Verwijderen
9. Schouw, open haard	Advies	-
11. Roosters interieur en exterieur	Advies	-
12. Faience en wandtegels	Advies	-
13. Kachelkoord recent materiaal	Advies	-

14. Verlaagde plafonds	Advies	-
15. Vloeren	Advies	-
16. Soepele kit aan de ramen	Advies	-
18. Afvoerbuizen in alle regenputjes rond gebouw	Advies	-
19. Voorzet wanden	Advies	-
20. Mastiek in beglazing	Geen asbest	-

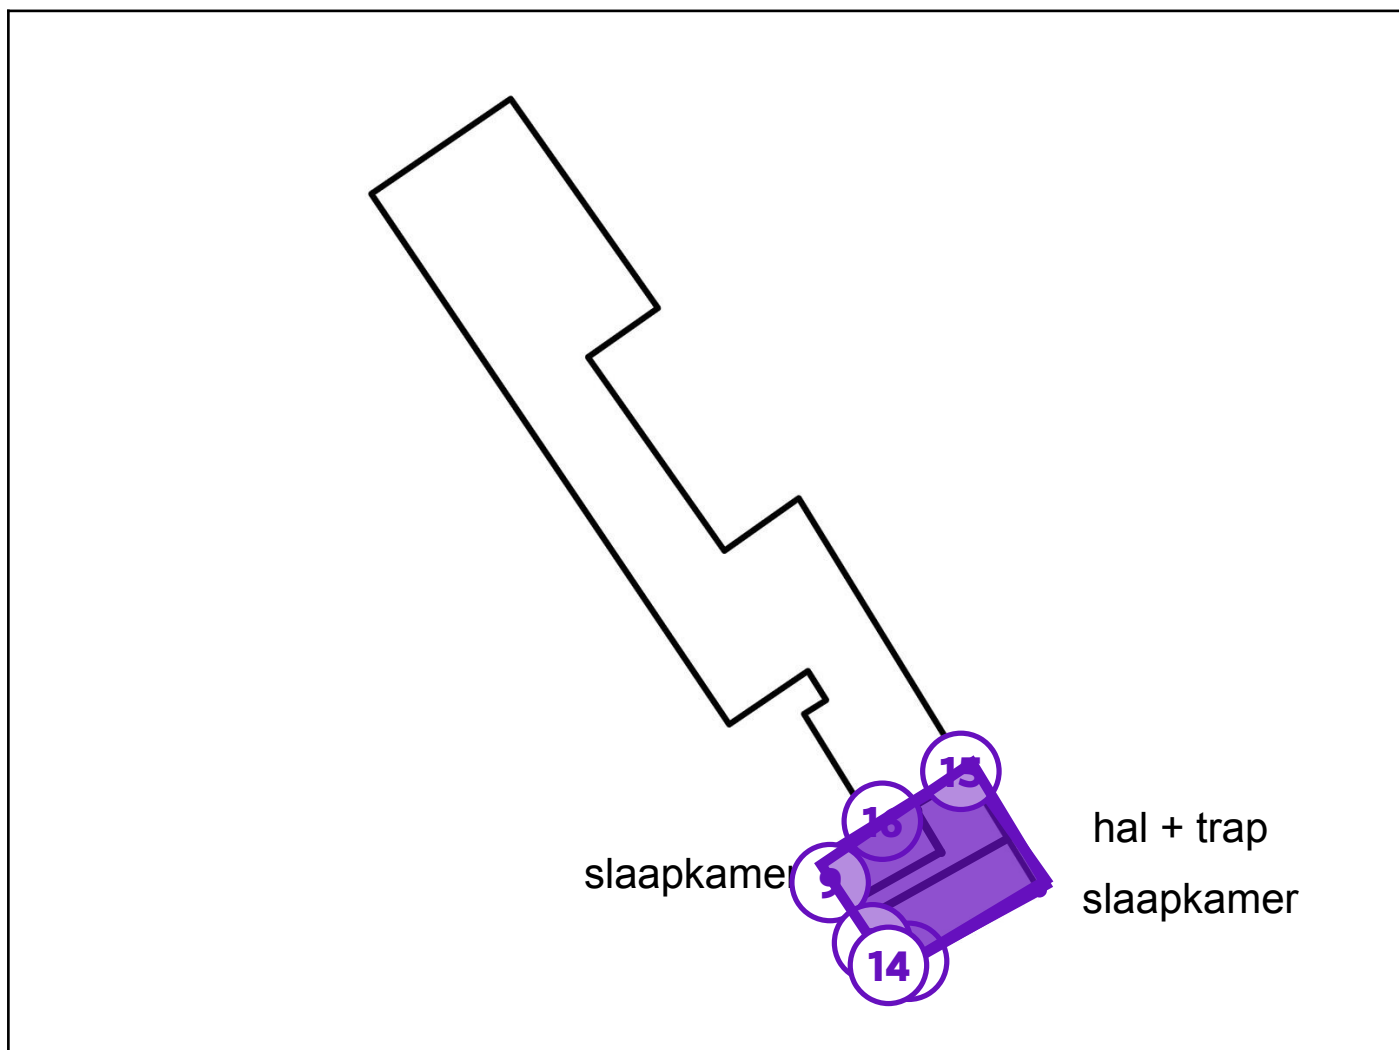
Plan 1.2: niveau +1

Beschrijving	Type	Actie
9. Schouw, open haard	Advies	-
14. Verlaagde plafonds	Advies	-
15. Vloeren	Advies	-
16. Soepele kit aan de ramen	Advies	-

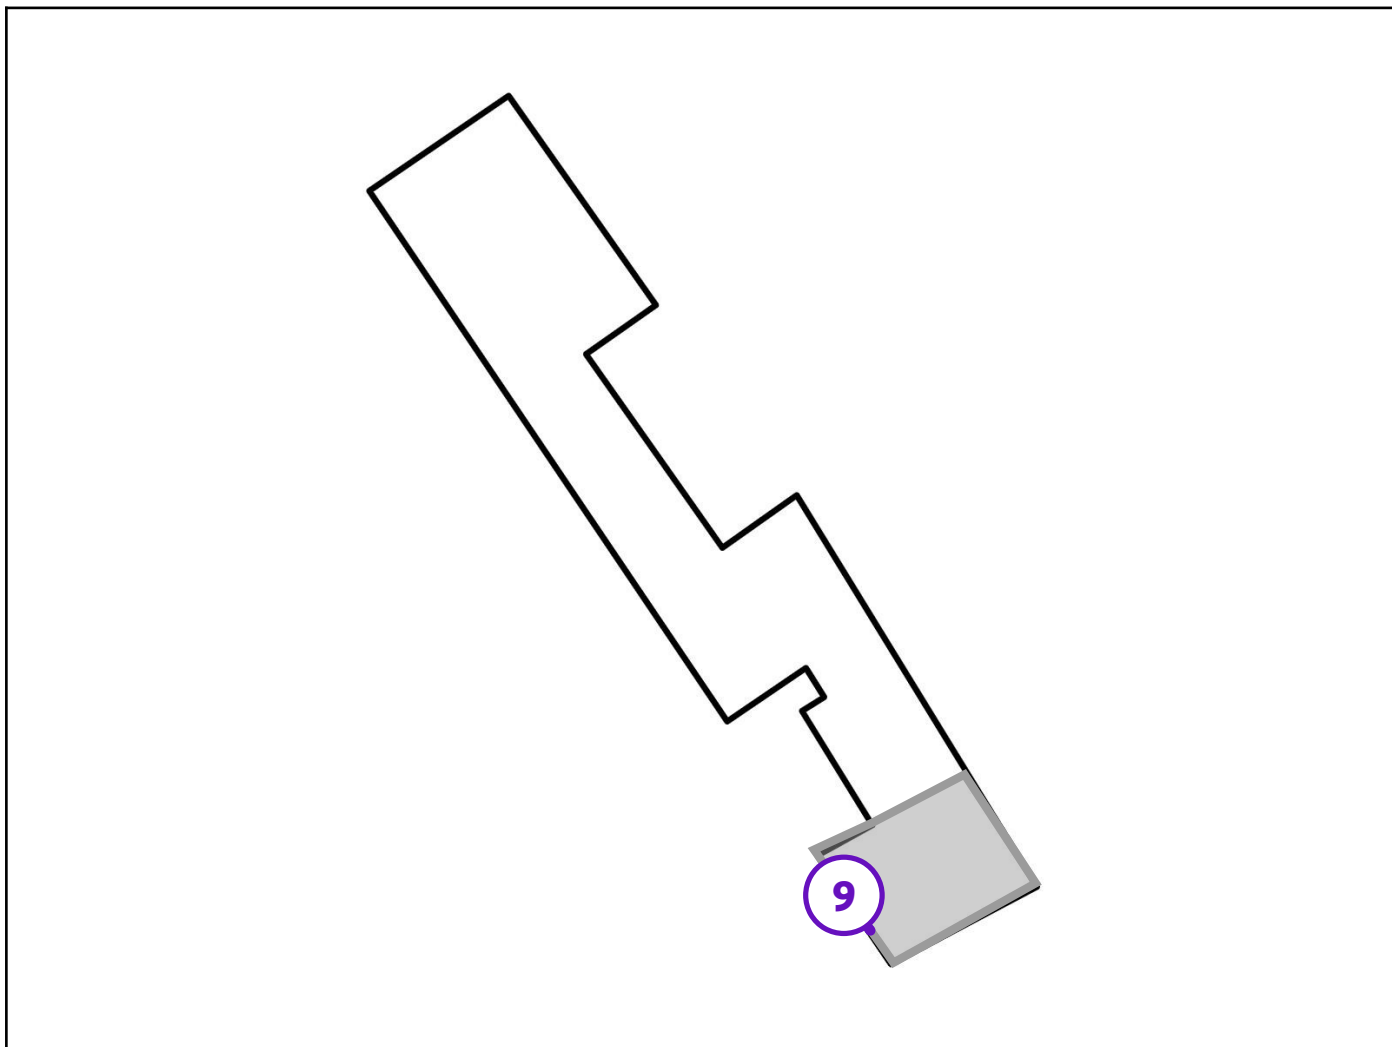
Plan 1.3: niveau +2

Beschrijving	Type	Actie
9. Schouw, open haard	Advies	-

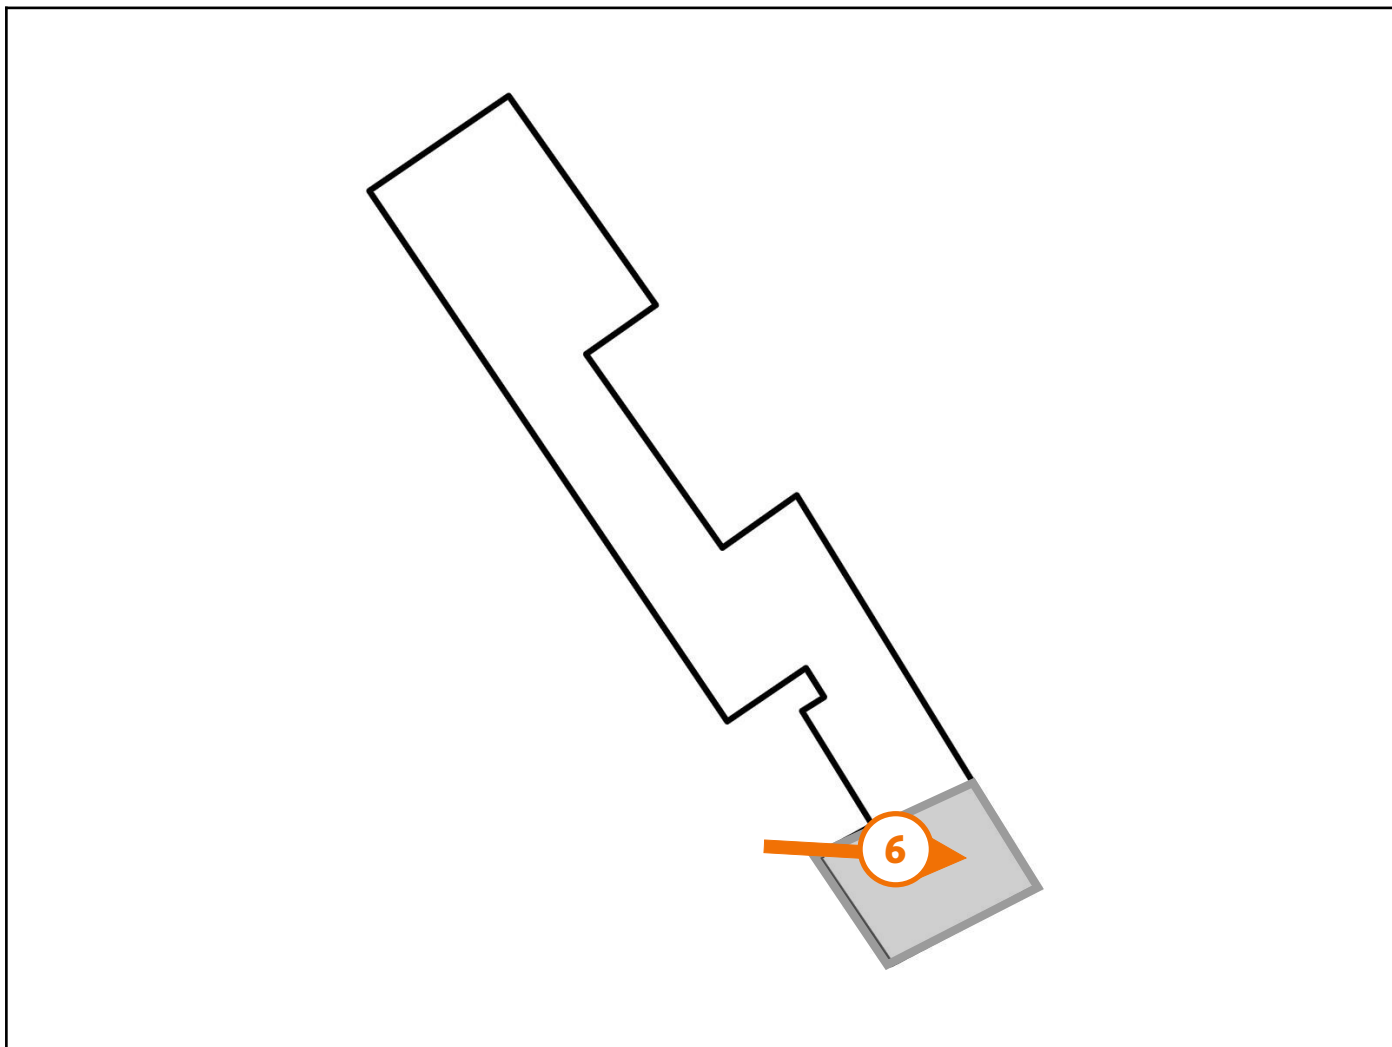
Plan 1.4: niveau -1

Beschrijving	Type	Actie
6. Rookgaskanaal in kelder	Asbestmateriaal	Verwijderen

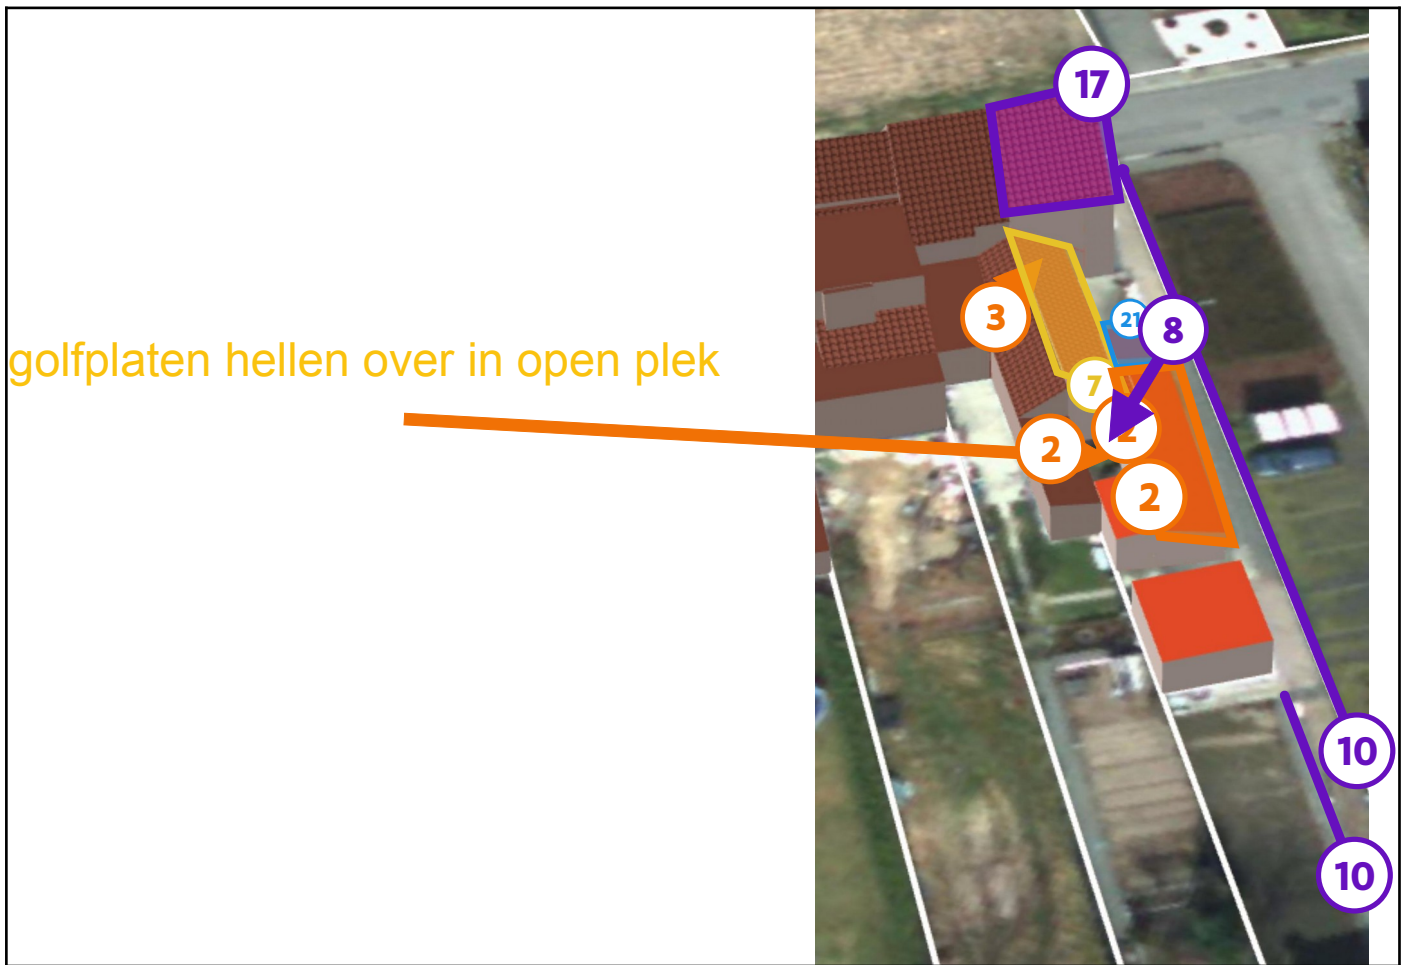
Plan 1.5: bovenzicht

Beschrijving	Type	Actie
2. Golfplaten zonder staalafname	Asbestmateriaal	Verwijderen
3. Rookgaskanaal X 2	Asbestmateriaal	Verwijderen
7. Onderdak type menuiserite zonder staalafname	Asbestmateriaal	Zorgvuldig beheren
8. Waterput in cement	Advies	-
10. Cement elementen in de tuin.	Advies	-
17. Onderdak niet waarneembaar	Advies	-
21. Roofing met staalafname	Geen asbest	-

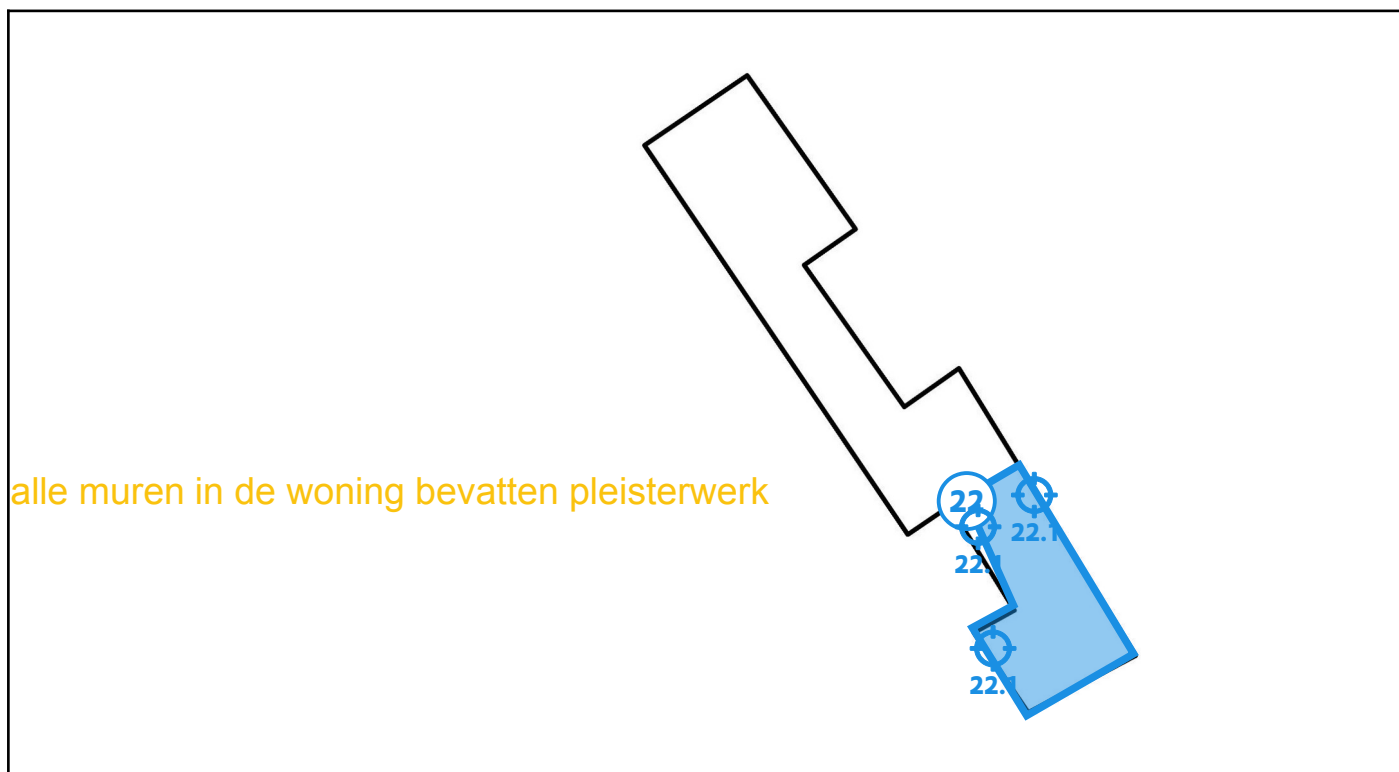
Plan 1.6: pleisterwerk 0

Beschrijving	Type	Actie
22. Wandpleister	Geen asbest	-
22.1 Code: Wandpleister	Mengmonster	-

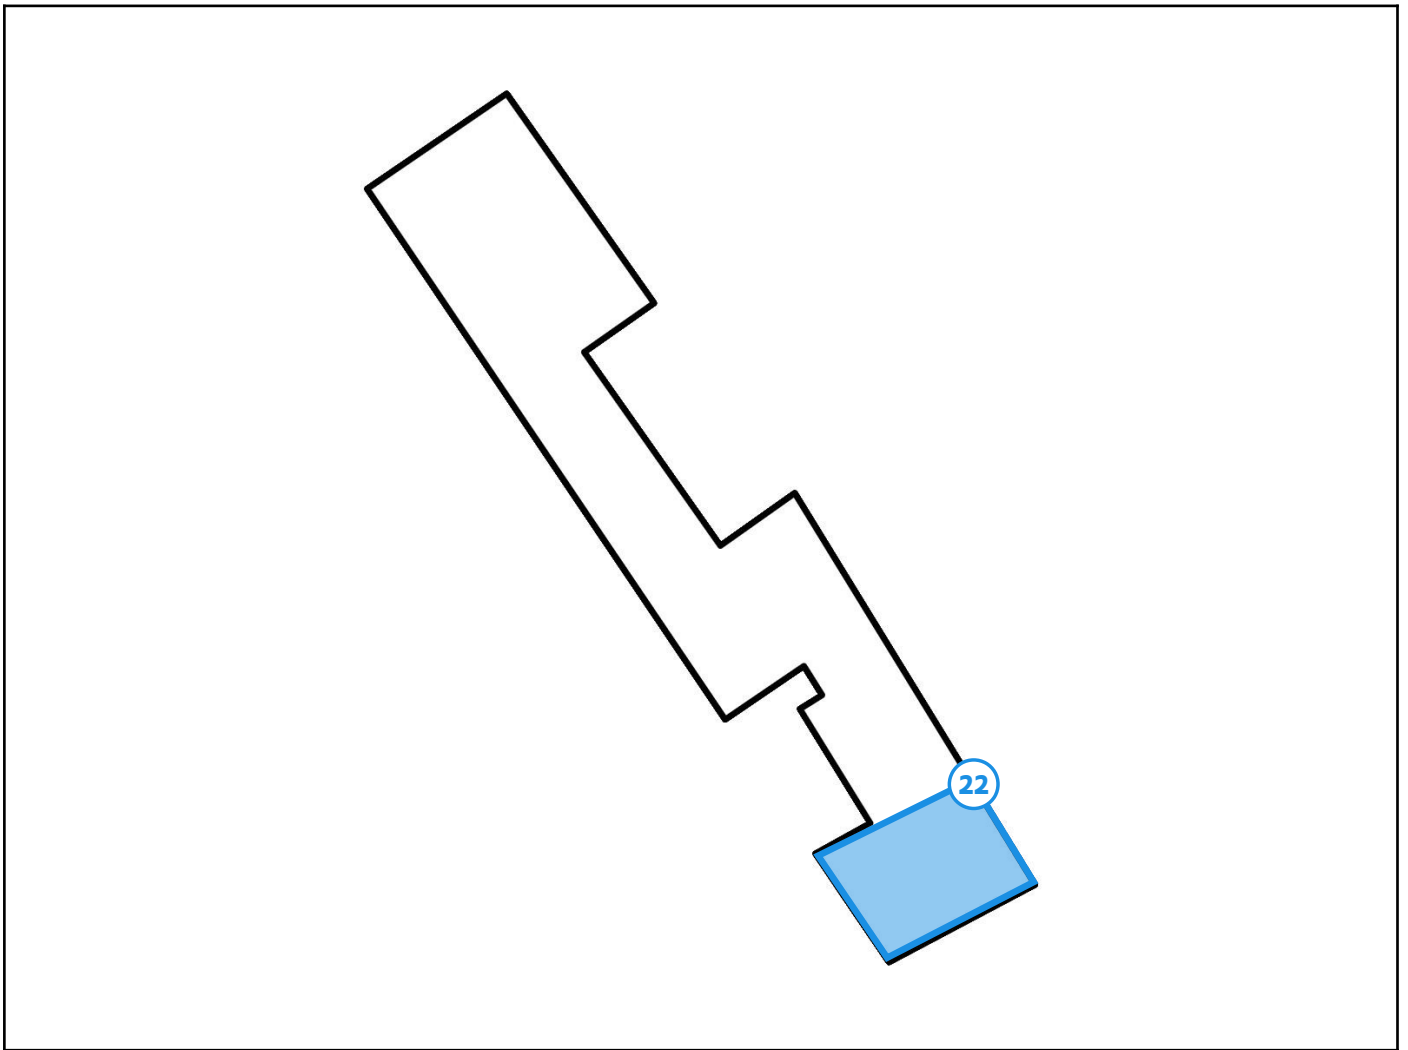
Plan 1.7: pleisterwerk +1

Beschrijving	Type	Actie
22. Wandpleister	Geen asbest	-

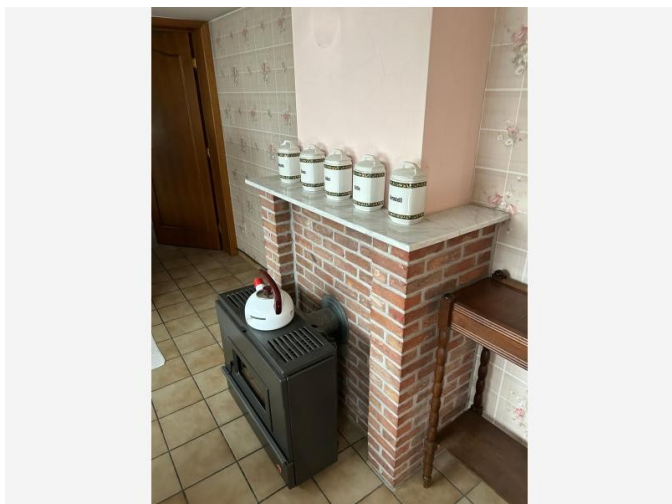
Identificatiemethode	niet bemonsterbaar
Primaire drager	HVAC infrastructuur en uitrusting
(Asbest)materiaal	materialen mix
Bindmiddel	materialen mix
Gebondenheid bindmiddel	Hecht

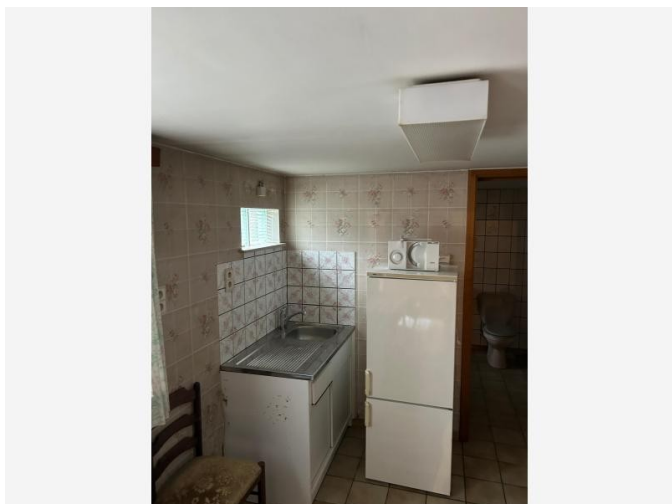
Identificatiemethode	niet bemonsterbaar
Primaire drager	Binnenwand
(Asbest)materiaal	In-situ afwerkingslagen - Lijm laag
Bindmiddel	Lijm
Gebondenheid bindmiddel	Hecht

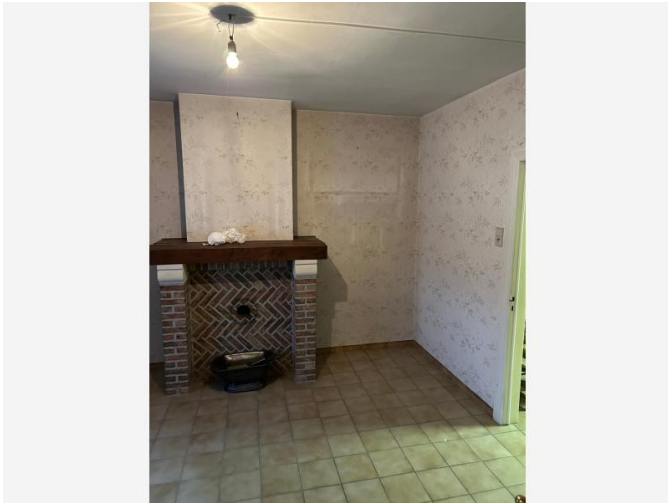
Identificatiemethode	niet bemonsterbaar
Primaire drager	Plafond
(Asbest)materiaal	In-situ afwerkingslagen - Pleisterwerk (wand, plafond, ...)
Bindmiddel	Gips - kalk
Gebondenheid bindmiddel	Niet-hechtgebonden

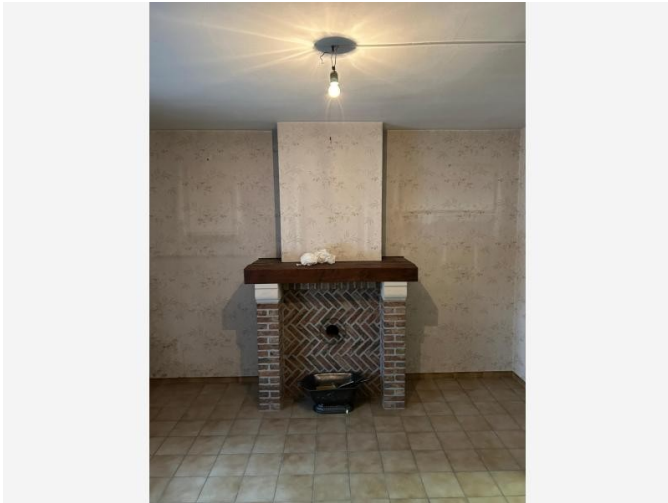
Identificatiemethode	niet bemonsterbaar
Primaire drager	Vloer
(Asbest)materiaal	In-situ afwerkingslagen - Lijm laag
Bindmiddel	Lijm
Gebondenheid bindmiddel	Hecht

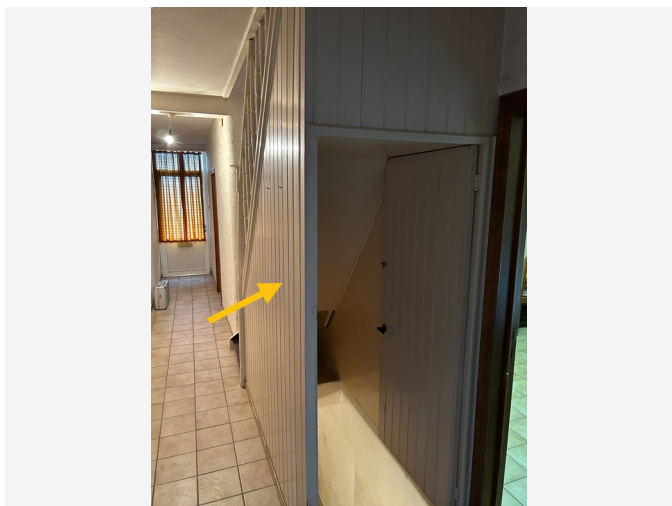
Identificatiemethode	niet bemonsterbaar
Primaire drager	Binnenwand
(Asbest)materiaal	In-situ afwerkingslagen - Pleisterwerk (wand, plafond, ...)
Bindmiddel	Gips - kalk
Gebondenheid bindmiddel	Niet-hechtgebonden
