Asbestinventarisatetest

Kineastlaan 71, 9032 Gent

Attestnummer : 20230310-000015.000

Uitgegeven op : 10.03.2023

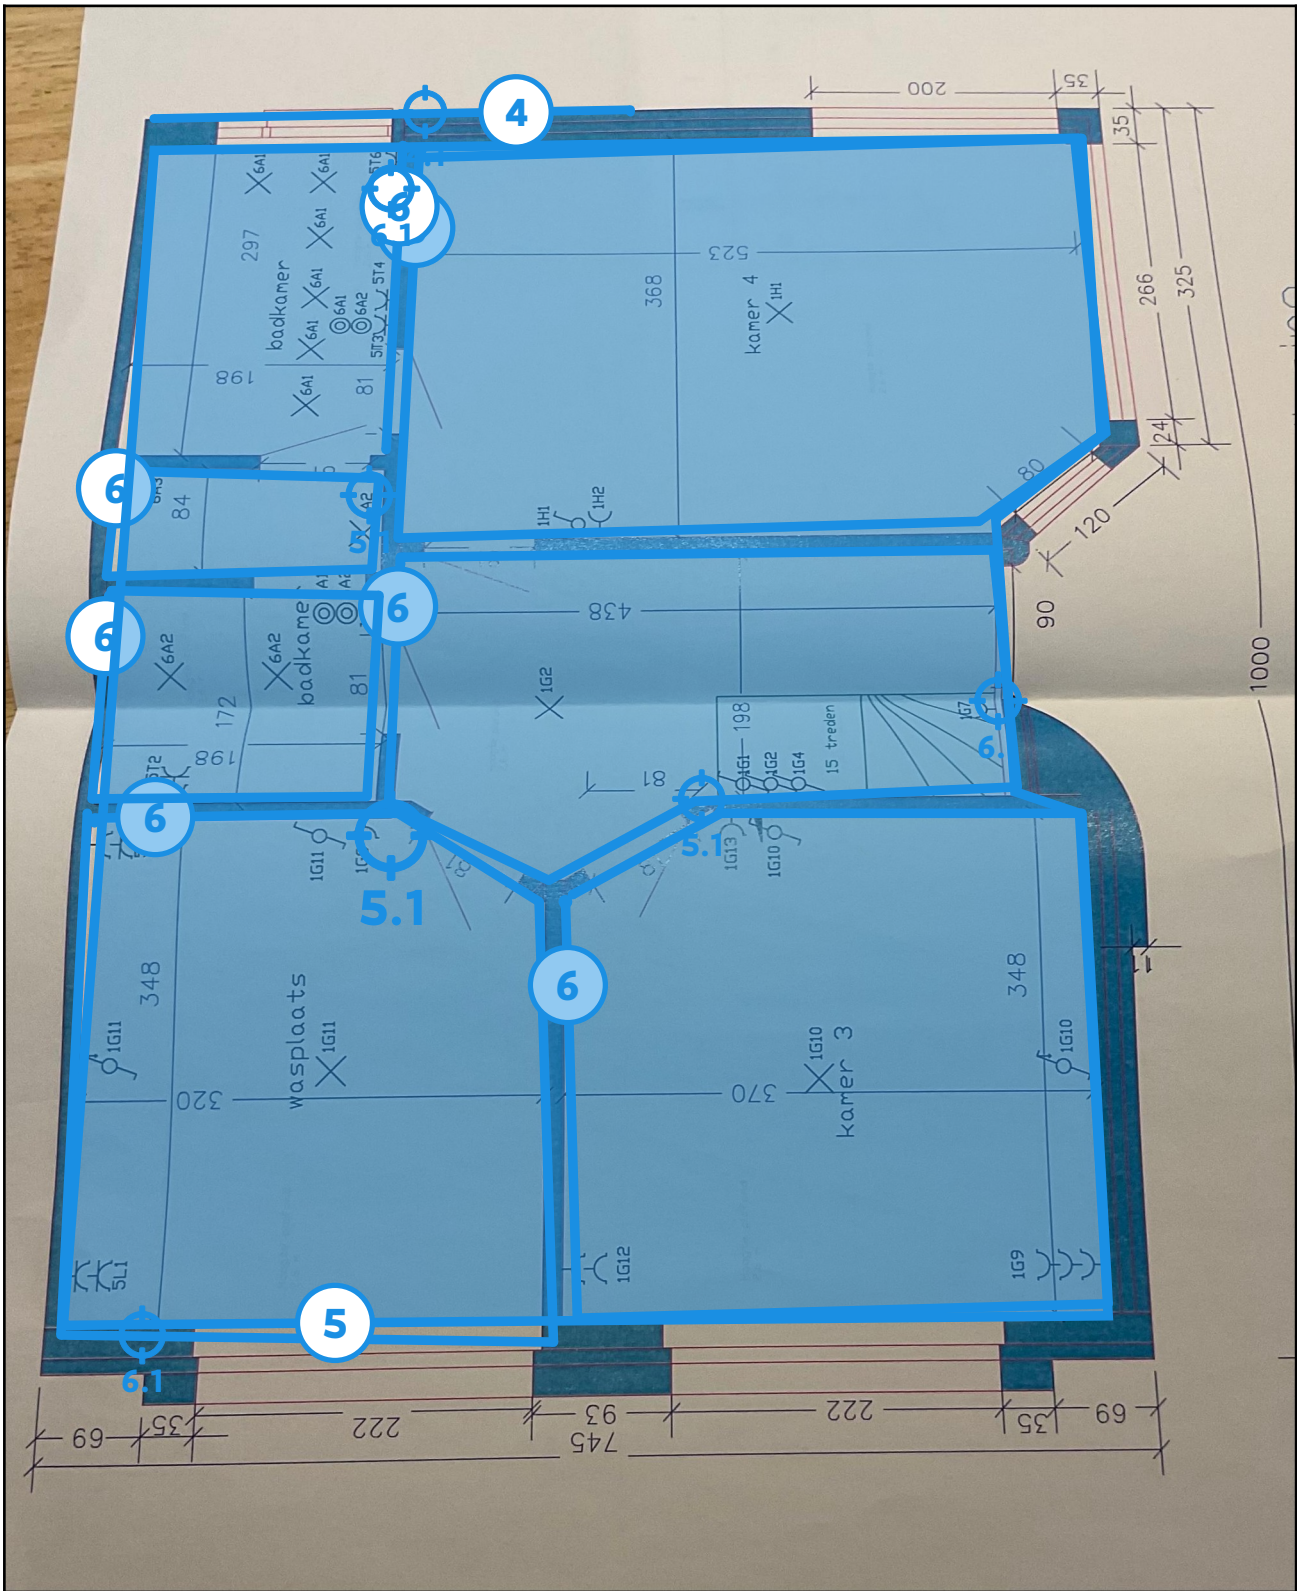
Plan 1.2: 1ste verdieping

4. Mastiek plat dak	Geen asbest	-
4.1 Code: 21418/04	Puntmonster	-
5. Pleisterwerk plafond	Geen asbest	-
5.1 Code: 21418/02	Mengmonster	-
6. Pleisterwerk muren	Geen asbest	-
6.1 Code: 21418/01	Mengmonster	-

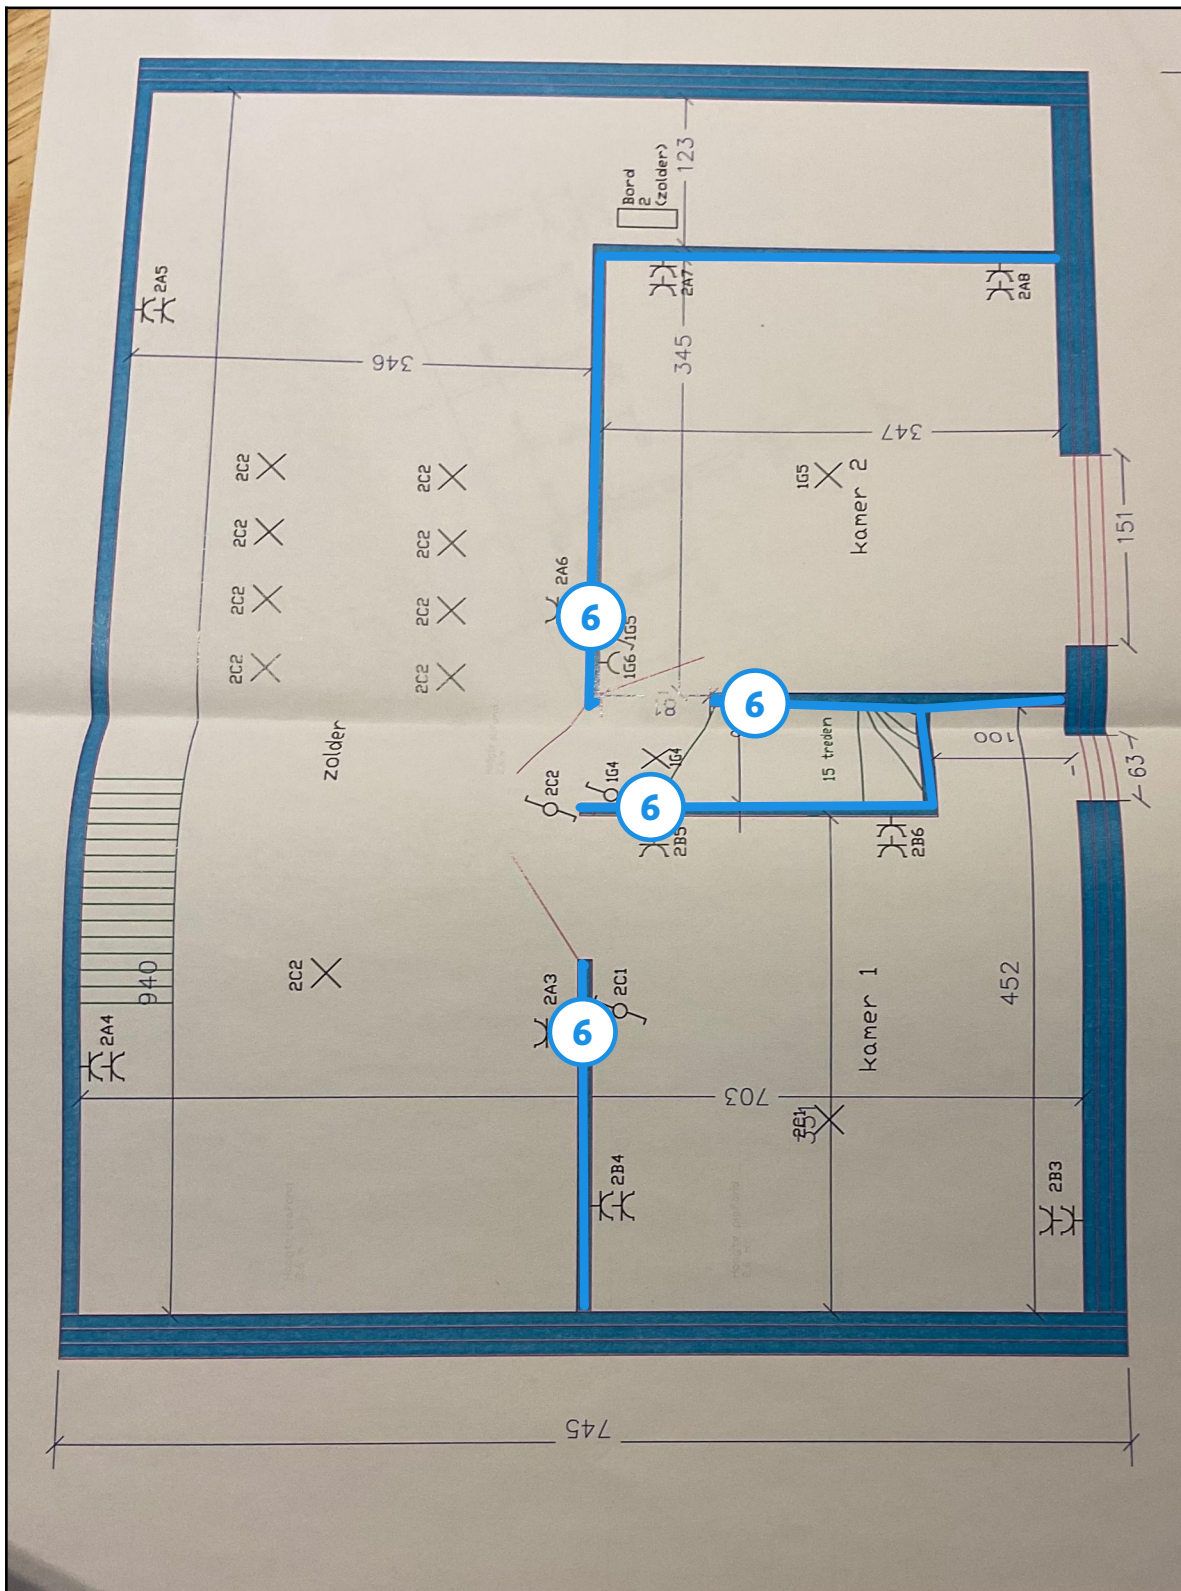
Plan 1.3: 2de verdieping

6. Pleisterwerk muren	Geen asbest	-
-----------------------	-------------	---
