Asbestinventarisatetest

Sint-Laureinsesteenweg 27, 9900 Eeklo

Attestnummer : 20230815-000035.000

Uitgegeven op : 15.08.2023

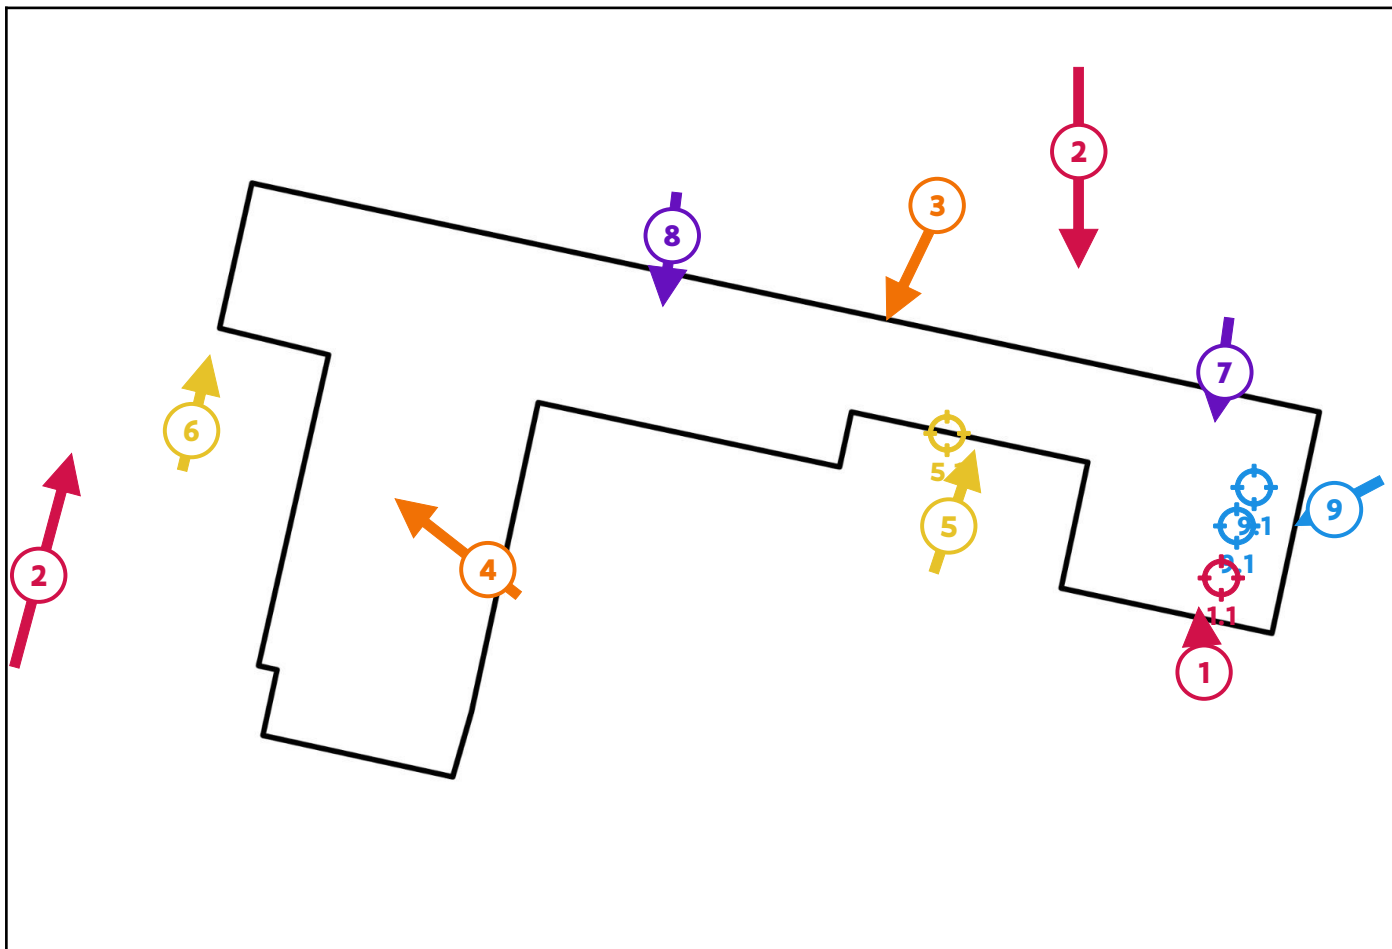
Plan 1.1: Hoofgebouw plan

Beschrijving	Type	Actie
1. KOORD KACHEL	Asbestmateriaal	Dringend verwijderen
1.1 Code: MM03	Puntmonster	-
2. ASBESTVERDACHTE PLATEN	Asbestmateriaal	Dringend verwijderen
3. ROOKAFVOERBUIS	Asbestmateriaal	Verwijderen
4. NOK GARAGE	Asbestmateriaal	Verwijderen
5. MM02 ONDERDAK	Asbestmateriaal	Zorgvuldig beheren
5.1 Code: MM02	Puntmonster	-
