Asbestinventarisatetest

Buntstraat 19, 9940 Evergem

Attestnummer : 20230612-000252.000

Uitgegeven op : 12.06.2023

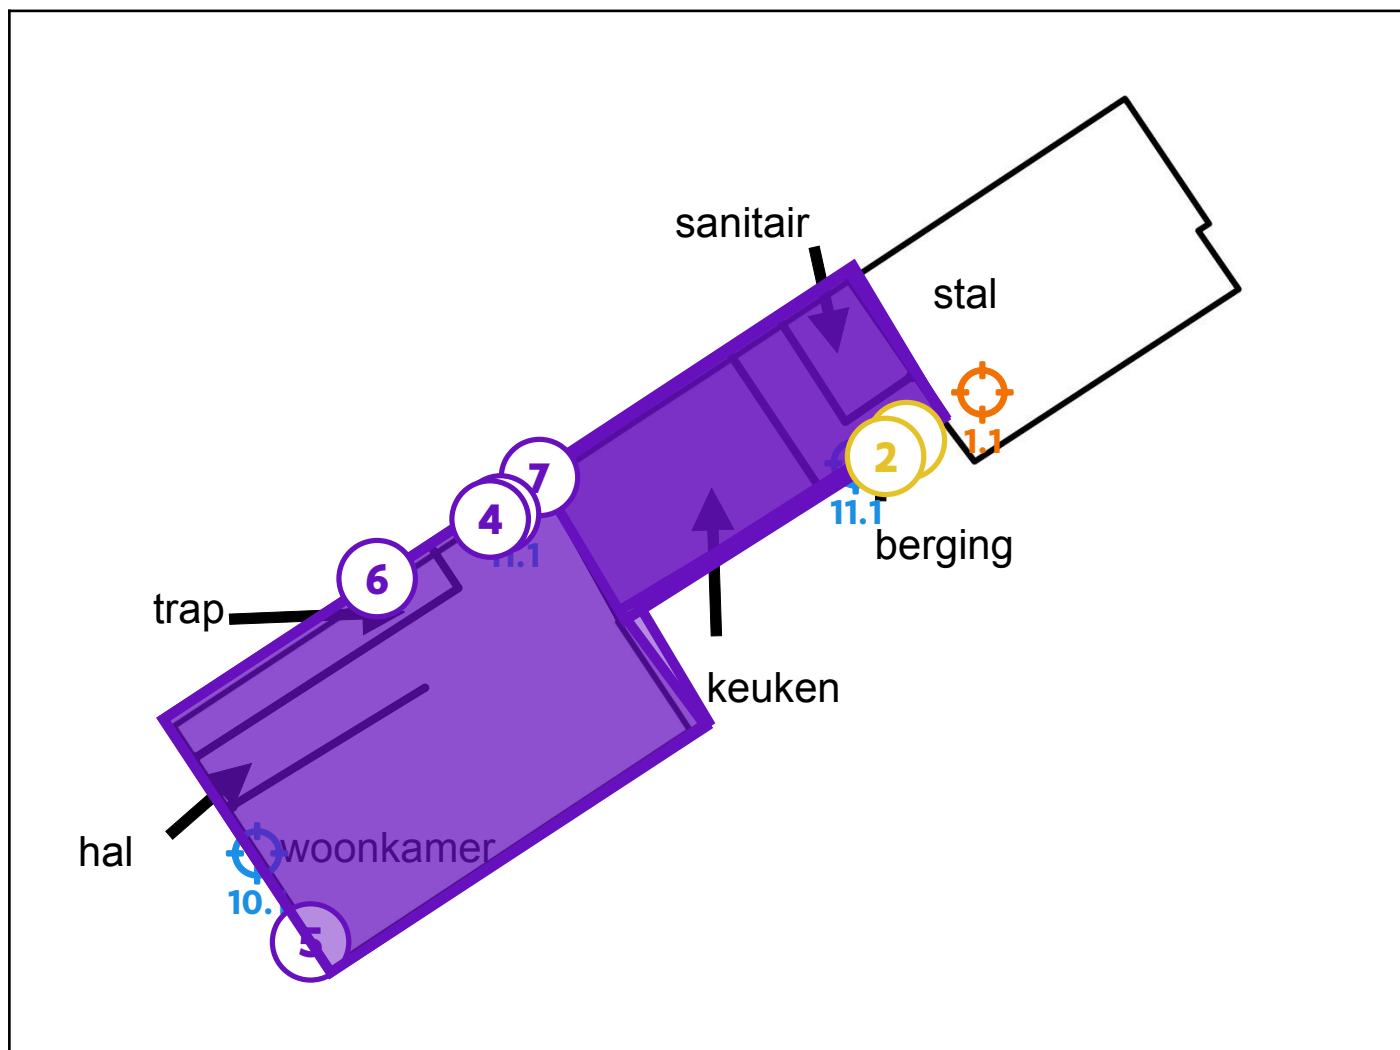
Plan 1.1: gelijkvloers

Beschrijving	Type	Actie
1. dak stal	Asbestmateriaal	Verwijderen
1.1 Code: 02	Puntmonster	-
2. bakeliet	Asbestmateriaal	Zorgvuldig beheren
4. schouw - open haard	Advies	-
5. vloeren volledige gebouw	Advies	-
6. valse plafonds	Advies	-
7. faience en wandtegels	Advies	-

10. mastiek raam	Geen asbest	-
10.1 Code: 04	Puntmonster	-
11. pleisterwerk wand	Geen asbest	-
11.1 Code: 01	Mengmonster	-

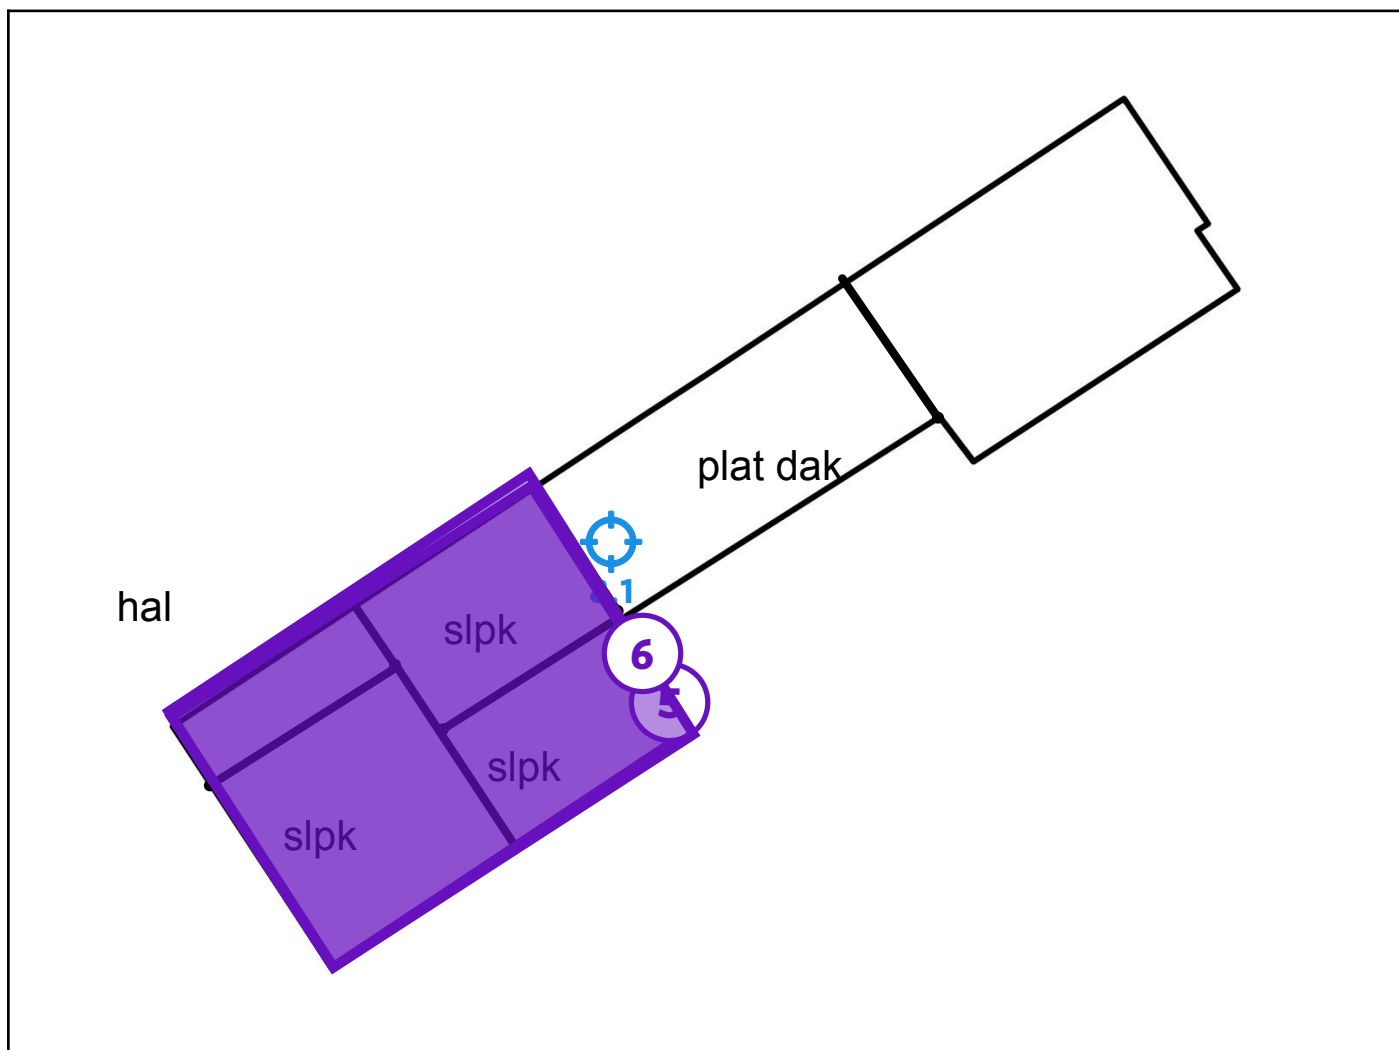
Plan 1.2: +1

Beschrijving	Type	Actie
5. vloeren volledige gebouw	Advies	-
6. valse plafonds	Advies	-
8. roofing	Geen asbest	-
8.1 Code: 03	Puntmonster	-

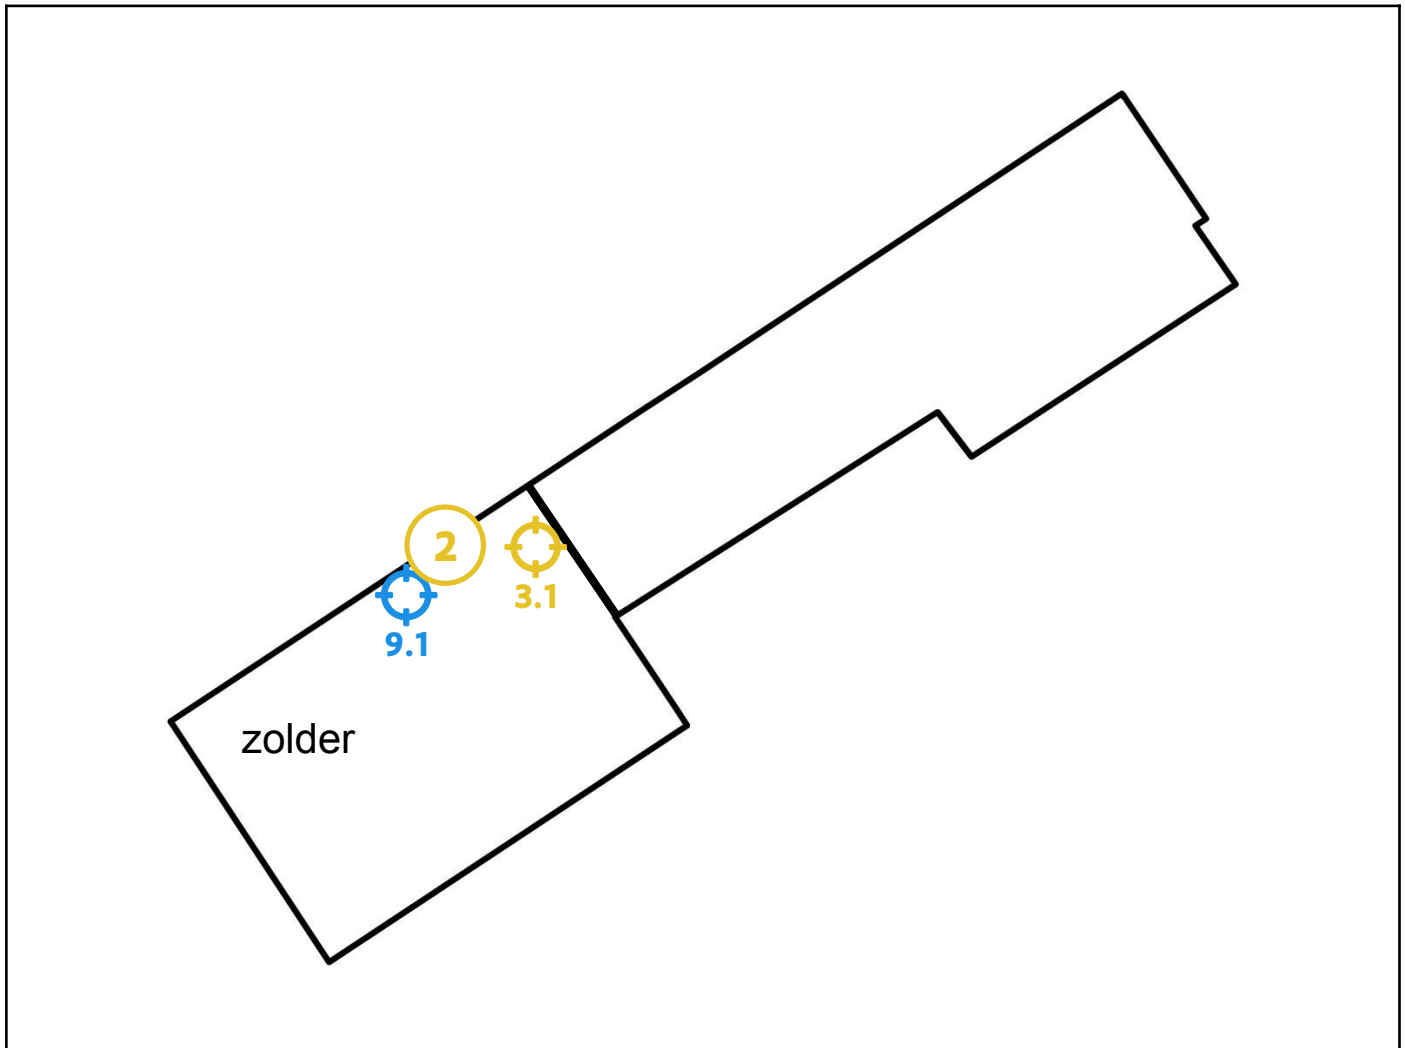
Plan 1.3: zolder

Beschrijving	Type	Actie
2. bakeliet	Asbestmateriaal	Zorgvuldig beheren
3. onderdak menuiserie	Asbestmateriaal	Zorgvuldig beheren
3.1 Code: 05	Puntmonster	-
9. vinyl	Geen asbest	-
9.1 Code: 06	Puntmonster	-

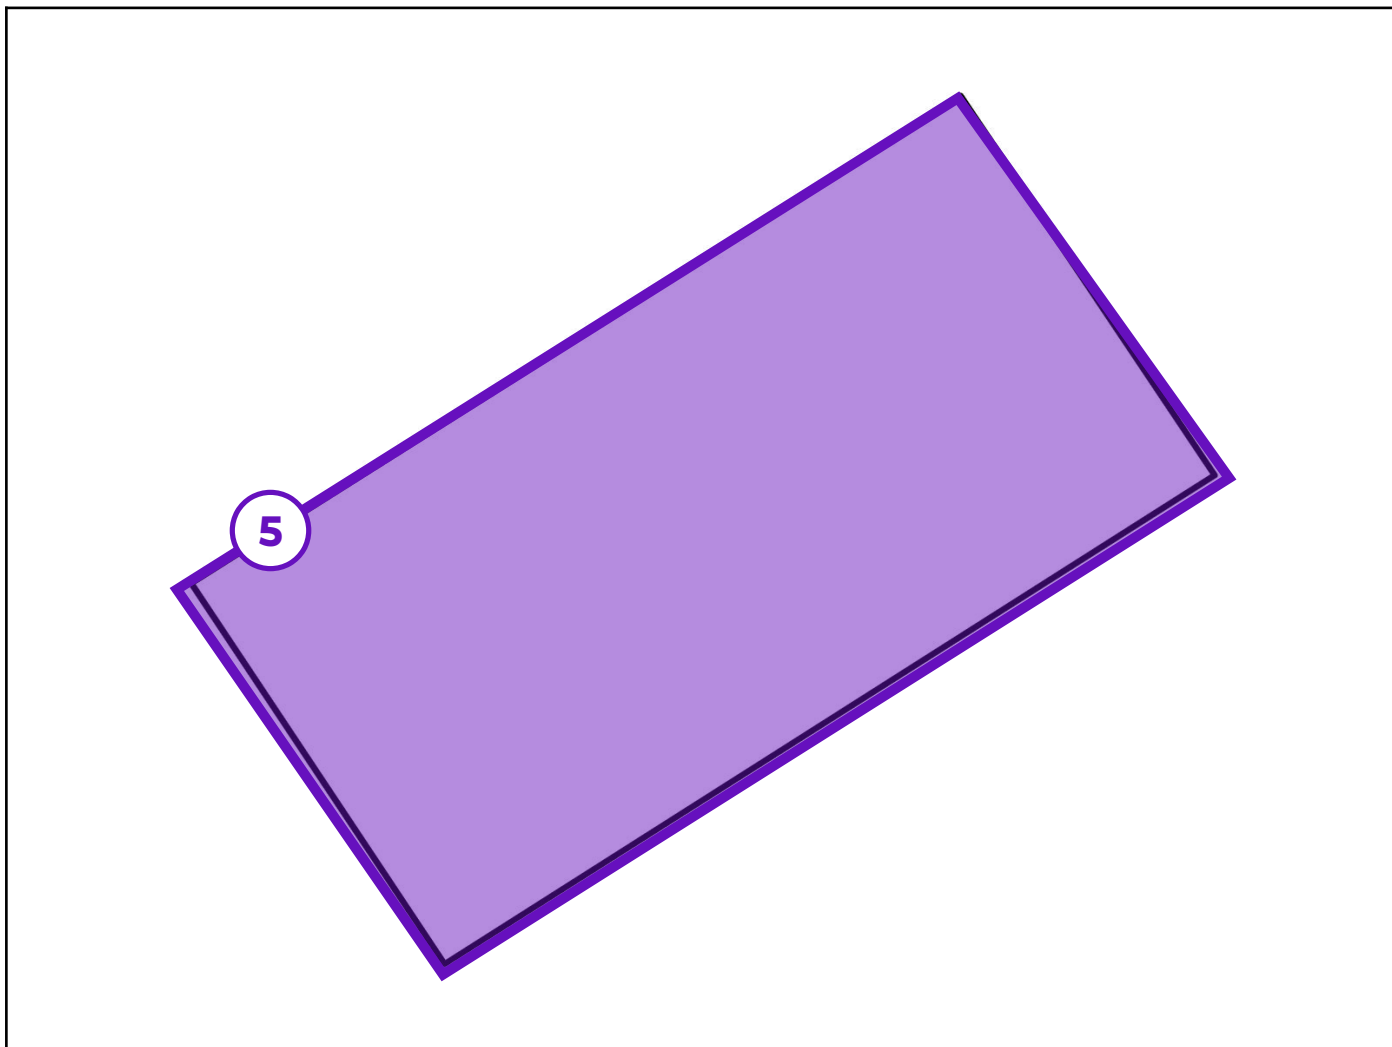
Plan 2.1: Afdak plan

Beschrijving	Type	Actie
5. vloeren volledige gebouw	Advies	-
