Asbestinventarisatetest

Lembergsesteenweg 160, 9820 Merelbeke

Attestnummer : 20231020-000378.000

Uitgegeven op : 20.10.2023

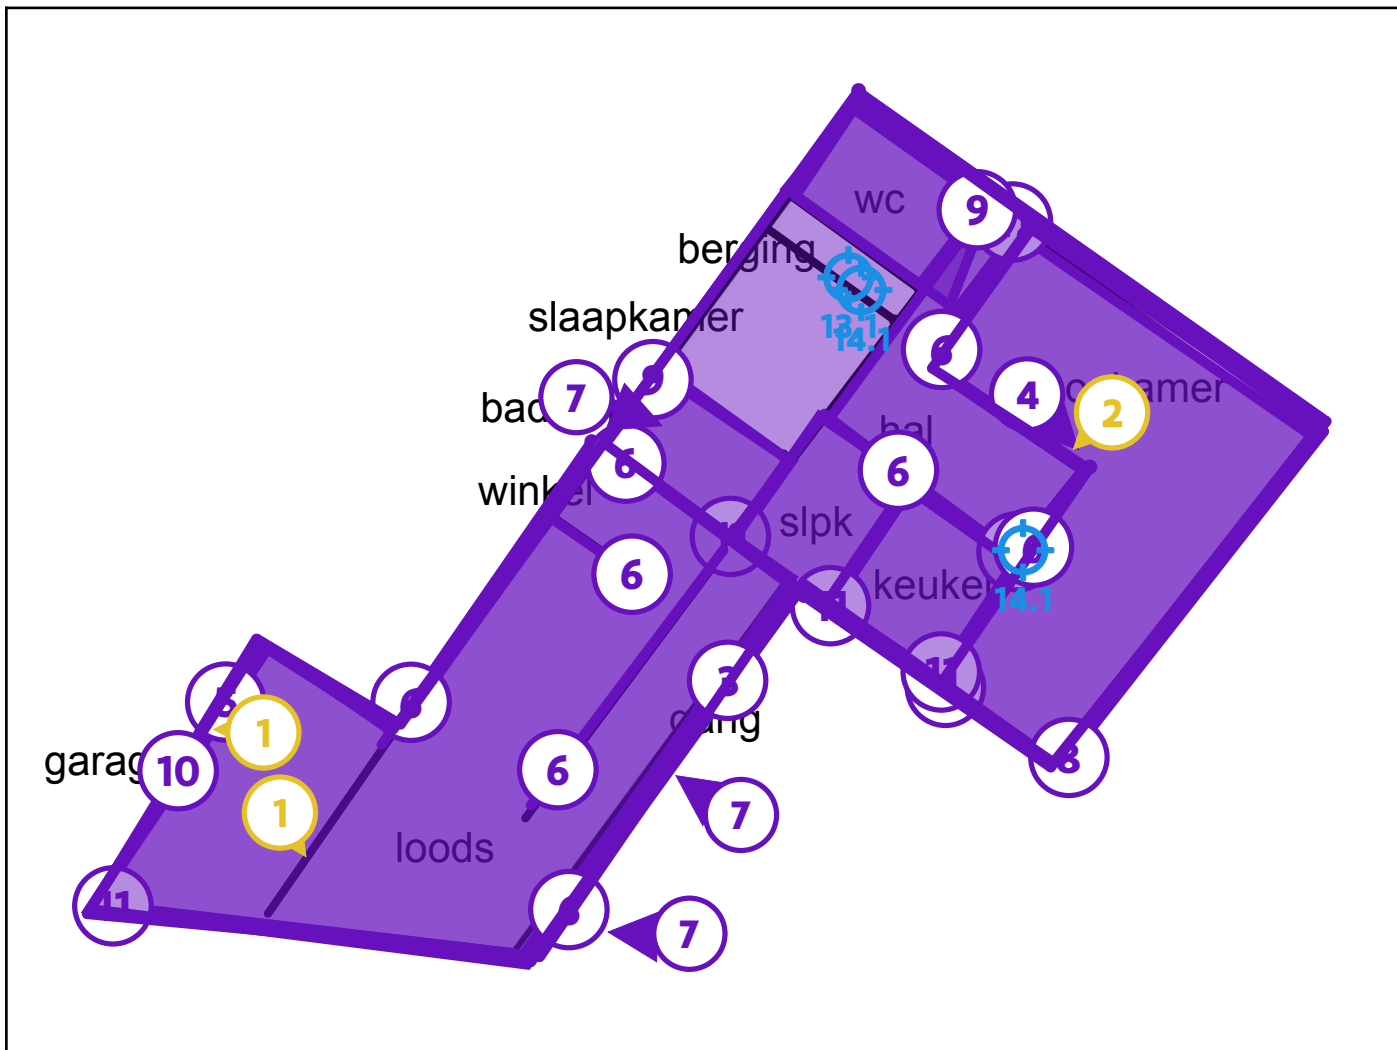
Plan 1.1: niveau 0

Beschrijving	Type	Actie
1. bakeliet schakelaar	Asbestmateriaal	Zorgvuldig beheren
2. cement buis	Asbestmateriaal	Zorgvuldig beheren
3. kit aan de ramen (tussen profiel en glas)	Advies	-
4. schouw, open haard	Advies	-
5. vloeren	Advies	-
6. voorzet wanden	Advies	-
7. rooster interieur en exterieur	Advies	-

8. plinten	Advies	-
9. faience en wandtegels	Advies	-
10. kit aan de ramen (tussen profiel en wandopening)	Advies	-
11. verlaagde plafonds	Advies	-
13. plafond pleisterwerk	Geen asbest	-
13.1 Code: pleisterwerk plafond	Mengmonster	-
14. wand pleisterwerk	Geen asbest	-
14.1 Code: wandpleister	Mengmonster	-

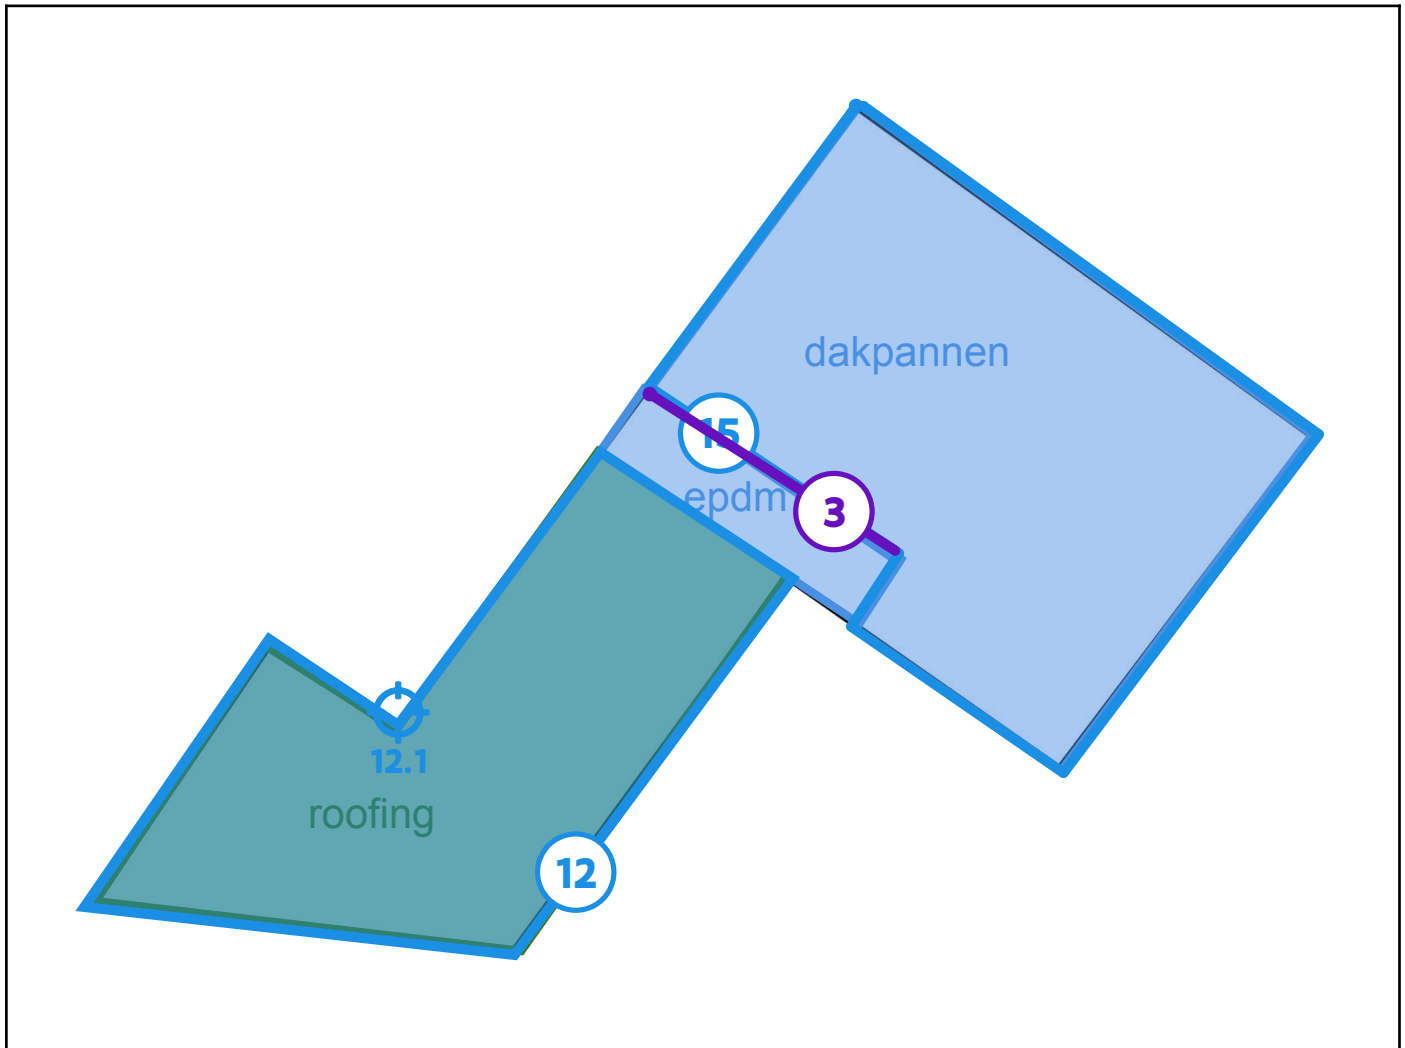
Plan 1.2: dakconstructie

Beschrijving	Type	Actie
3. kit aan de ramen (tussen profiel en glas)	Advies	-
12. roofing met staalafname	Geen asbest	-
12.1 Code: roofing	Puntmonster	-
15. nieuw dak + onderdak	Geen asbest	-

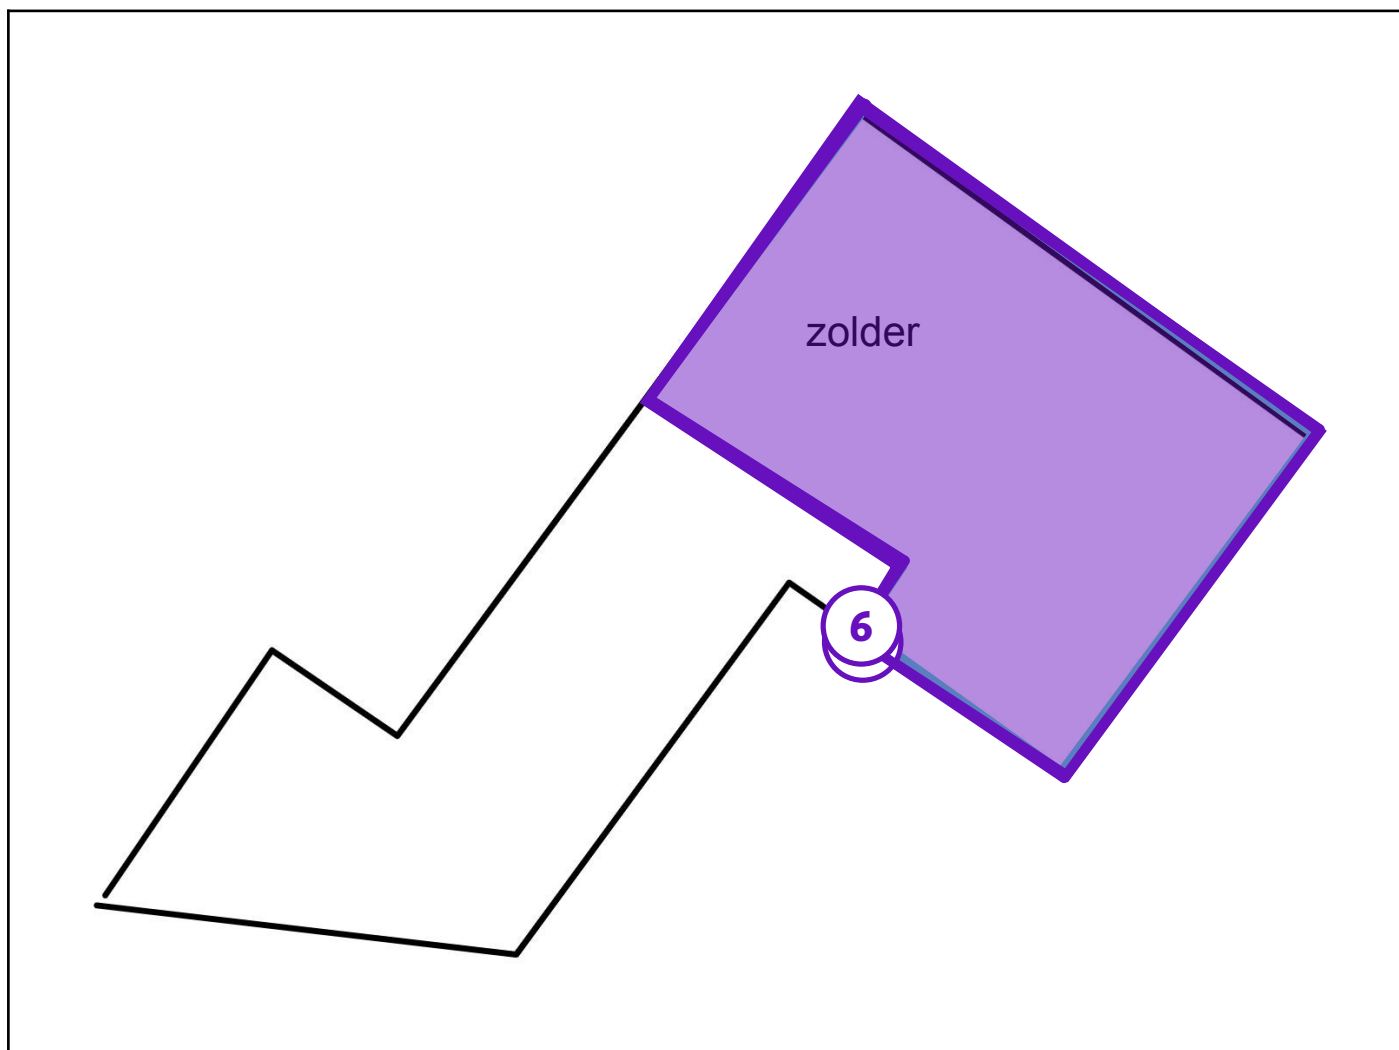
Plan 1.3: niveau +1

Beschrijving	Type	Actie
6. voorzet wanden	Advies	-
11. verlaagde plafonds	Advies	-

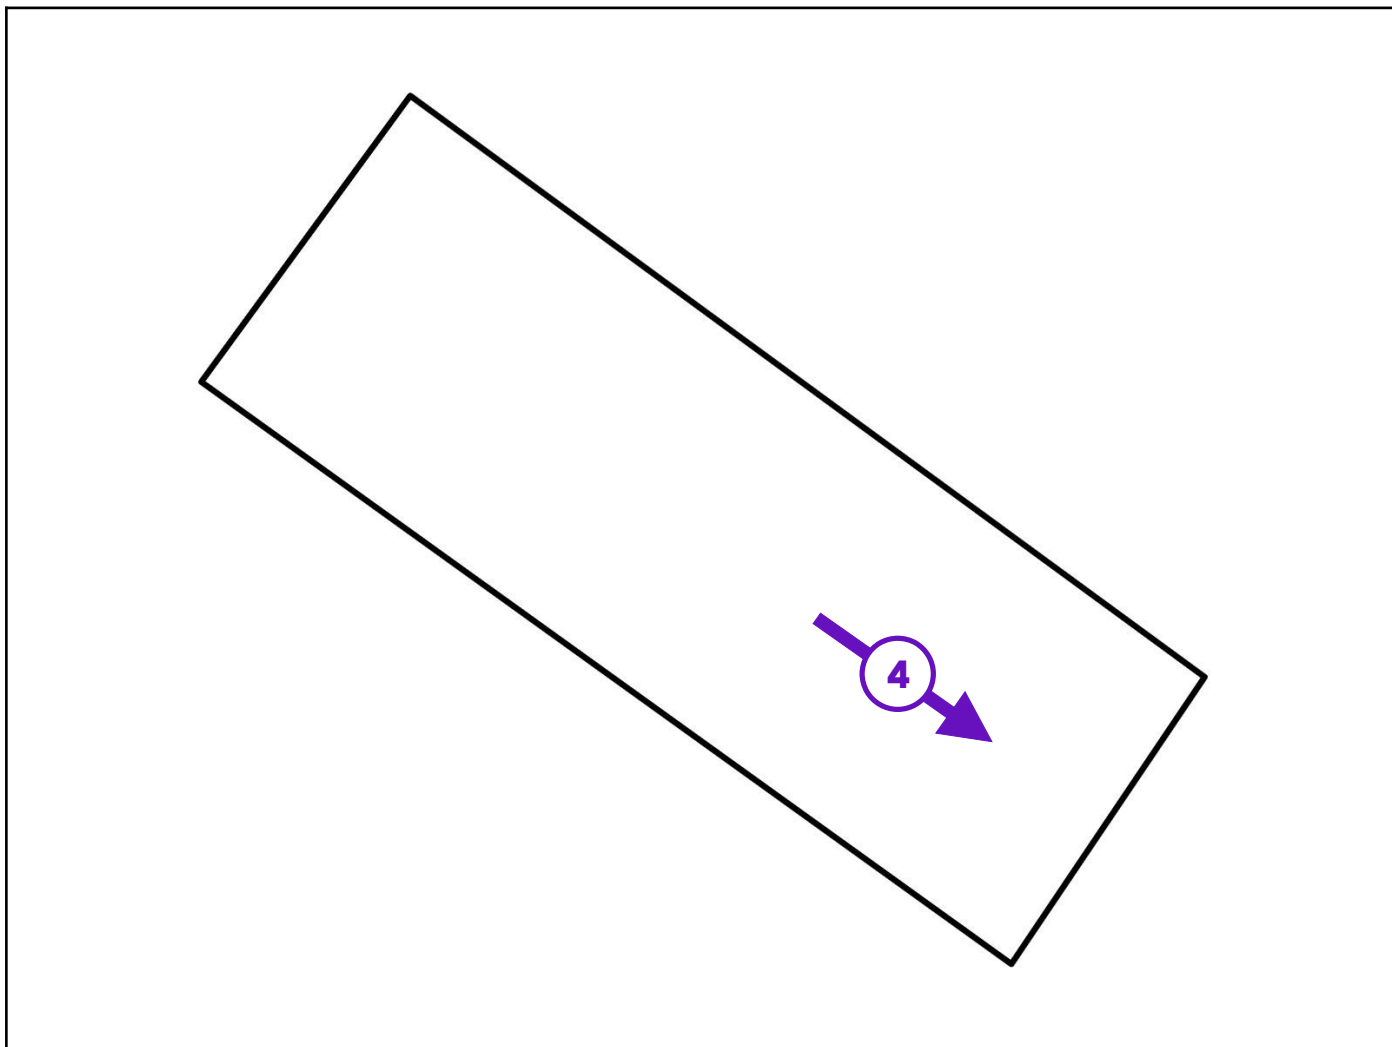
Plan 2.1: Afdak plan

Beschrijving	Type	Actie
4. schouw, open haard	Advies	-
