Asbestinventarisatetest

Kwadeweg 175, 9940 Evergem

Attestnummer : 20230417-000421.000

Uitgegeven op : 17.04.2023

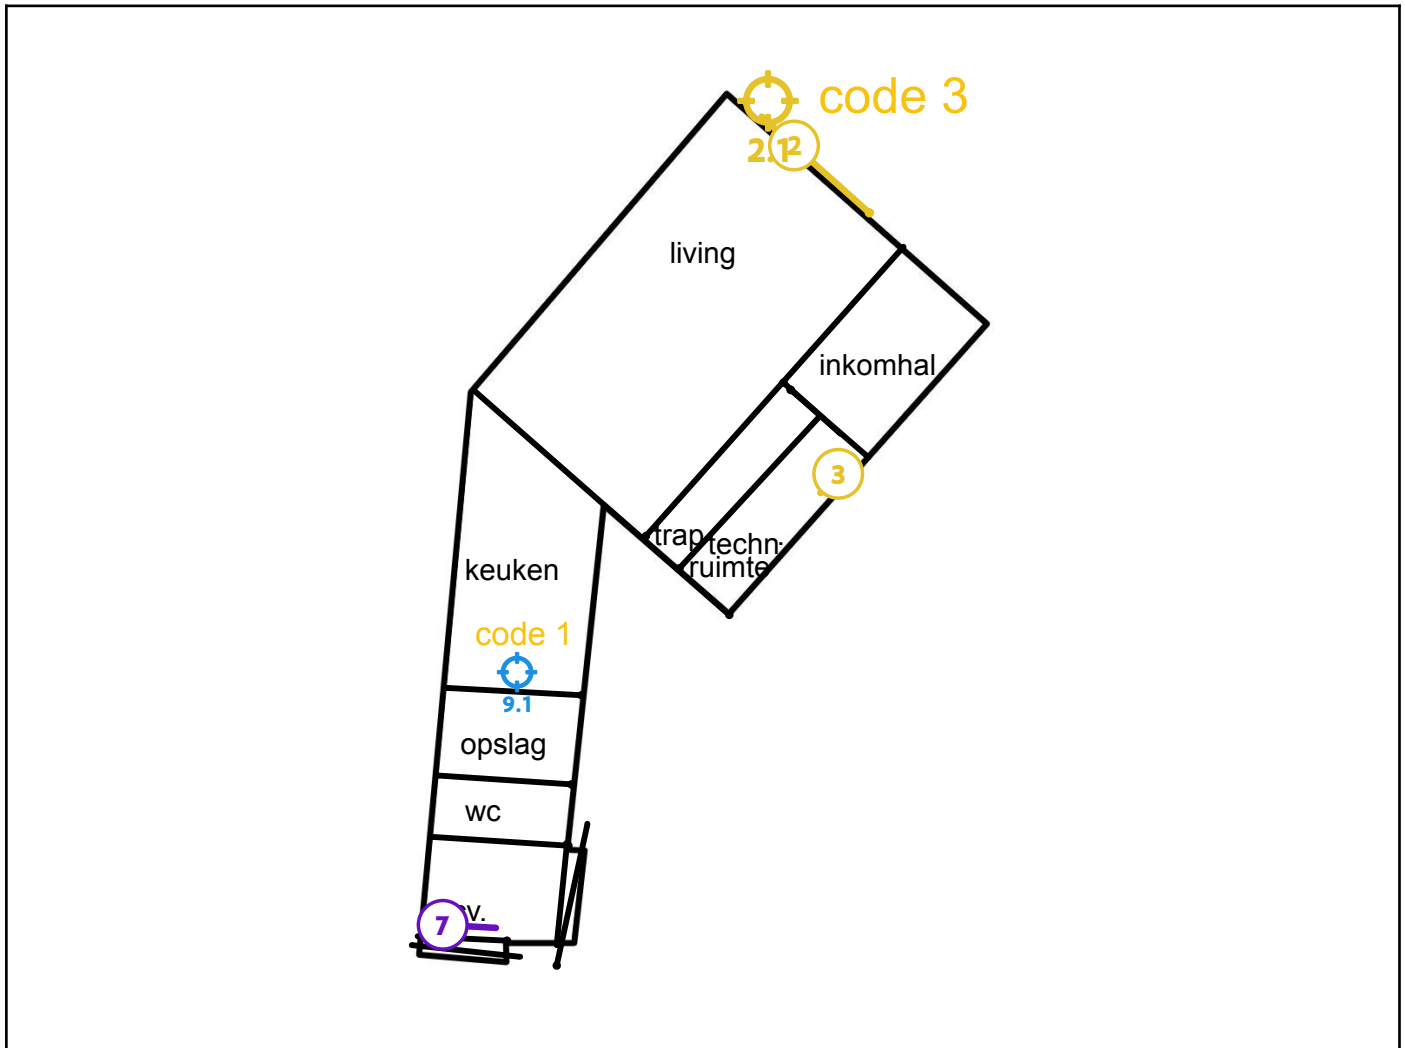
Plan 1.1: gelijkvloers

Beschrijving	Type	Actie
2. venstertablet	Asbestmateriaal	Zorgvuldig beheren
2.1 Code: 3	Puntmonster	-
3. elektriciteitskast, schakelaar	Asbestmateriaal	Zorgvuldig beheren
7. cv. installatie	Advies	-
9. wandpleister	Geen asbest	-
9.1 Code: 1	Mengmonster	-

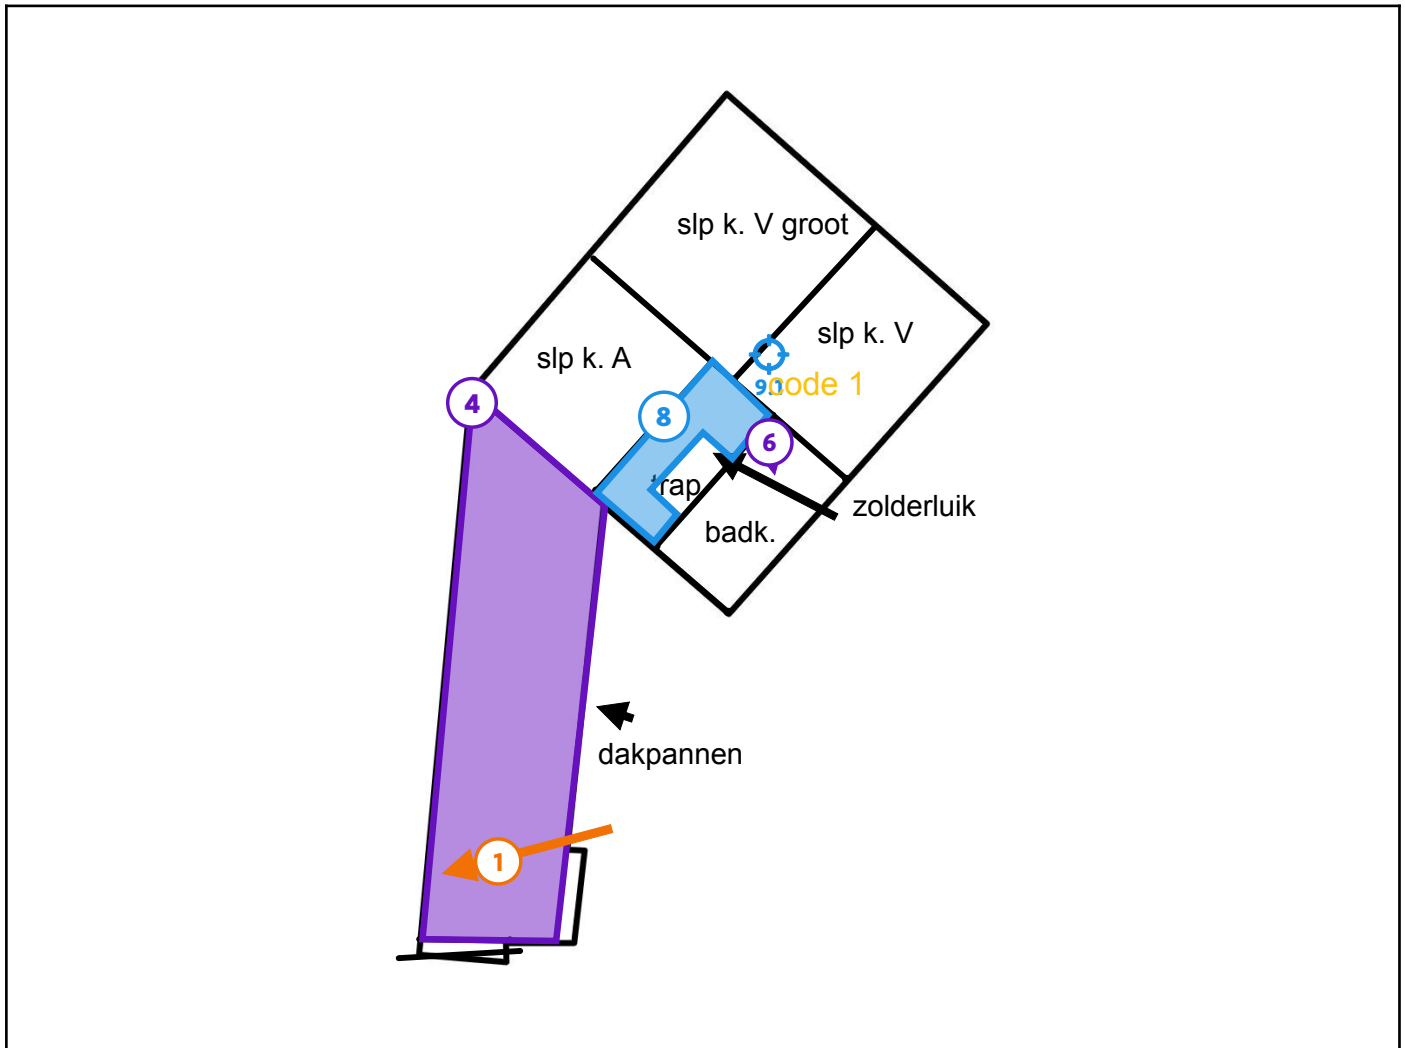
Plan 1.2: verdieping +1

Beschrijving	Type	Actie
1. rookafvoerkanaal	Asbestmateriaal	Verwijderen
4. zoldervloer achterbouw	Beperking	-
6. faience, plinten tegellijm	Advies	-
8. linoleum nachthal	Geen asbest	-
9. wandpleister	Geen asbest	-
9.1 Code: 1	Mengmonster	-

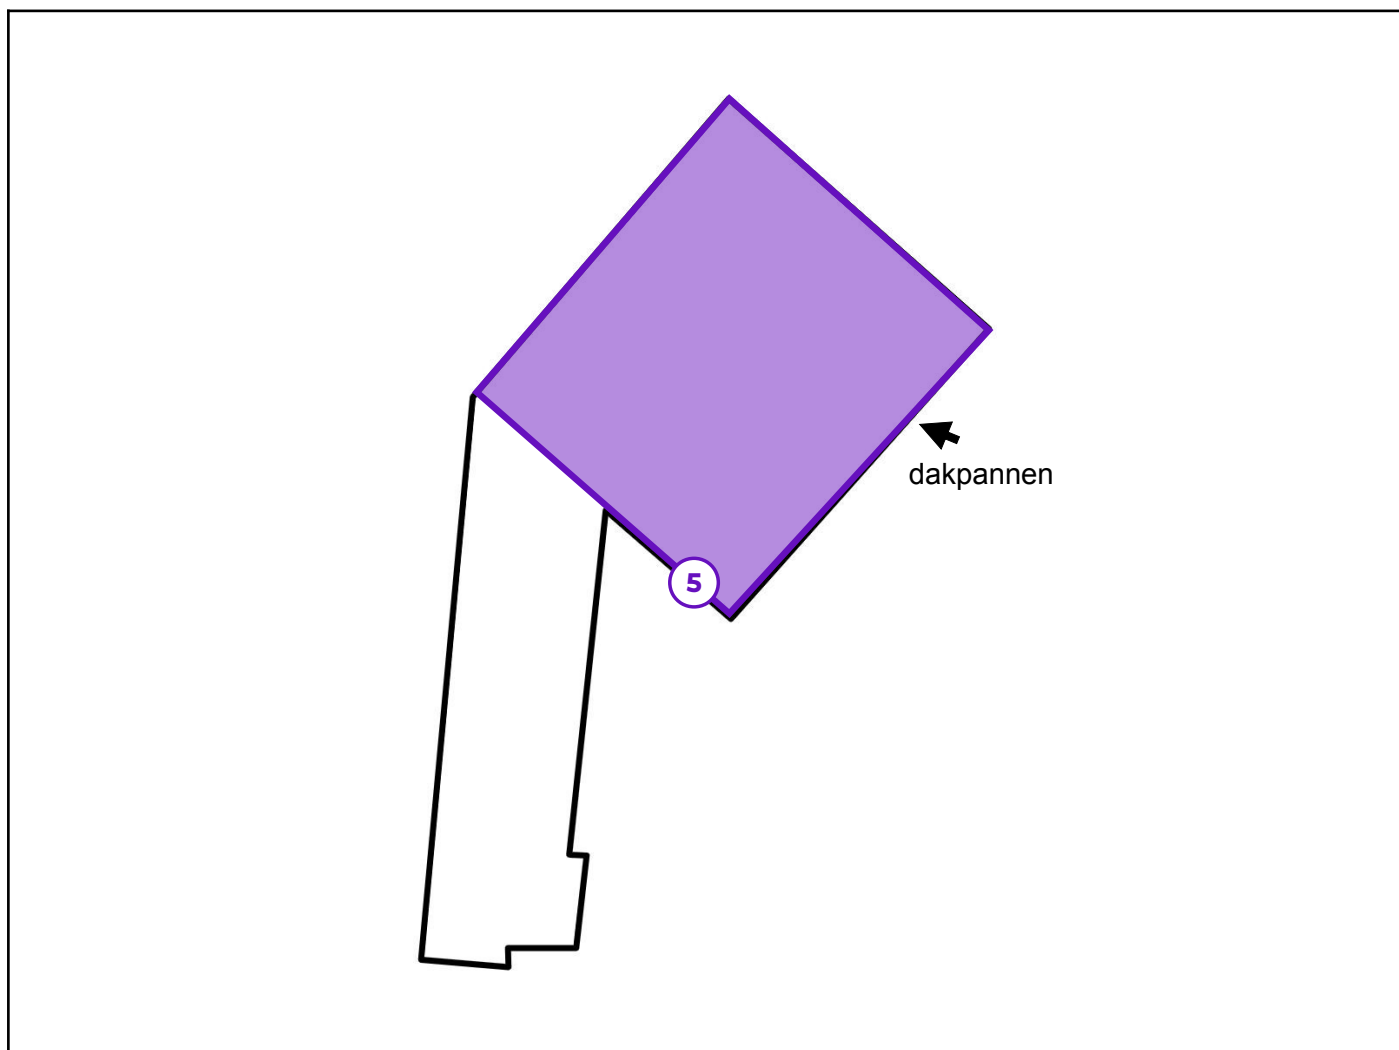
Plan 1.3: zolder

Beschrijving	Type	Actie
5. zoldervloer hoofdgebouw	Beperking	-
