Asbestinventarisatetest

Makkegemstraat 6, 9820 Merelbeke

Attestnummer : 20230426-000323.000

Uitgegeven op : 26.04.2023

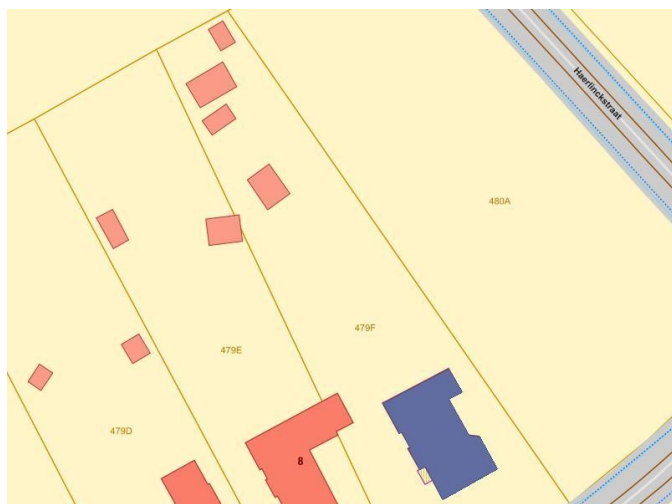
Zone 1: Woning

2 Asbestmaterialen

2 Adviezen

2 Geen asbest

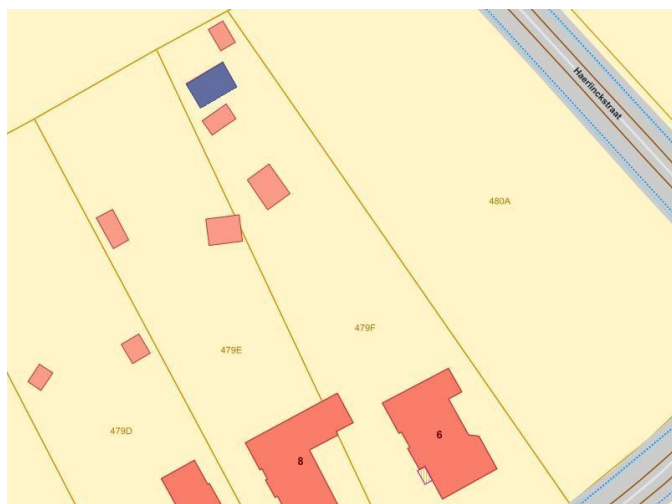
Zone 4: Kippenhok

2 Asbestmaterialen

Beschrijving	Type	Actie
1. Golfplaten achter kippenhok	Asbestmateriaal	Dringend verwijderen
2. Golfplaten op Kippenhok	Asbestmateriaal	Verwijderen
