Asbestinventarisatetest

Hundelgemsesteenweg 433, 9050 Gent

Attestnummer : 20230822-000343.000

Uitgegeven op : 22.08.2023

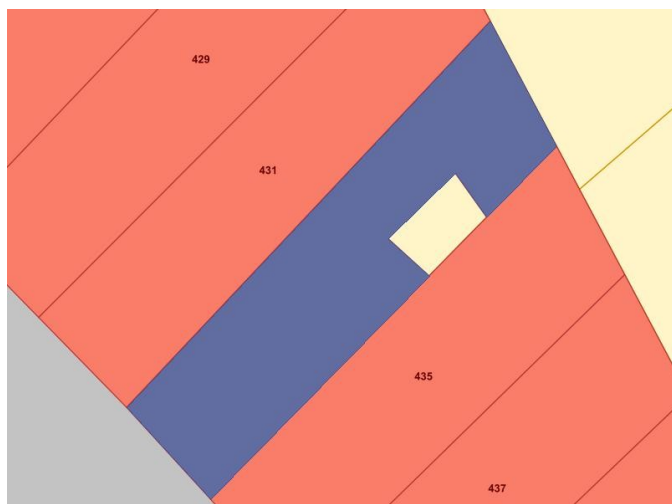
Zone 1: Hoofdgebouw

- 4 Asbestmaterialen**
- 1 Beperkingen**
- 0 Uitsluitingen
- 0 Roerende goederen
- 0 Puin, steenslag, (water)bodem
- 0 Adviezen
- 1 Geen asbest**
