Asbestinventarisatetest

Oosterzelesteenweg 8G, 9230 Wetteren

Eindconclusie volgens de wetgeving:

Niet-asbestveilig

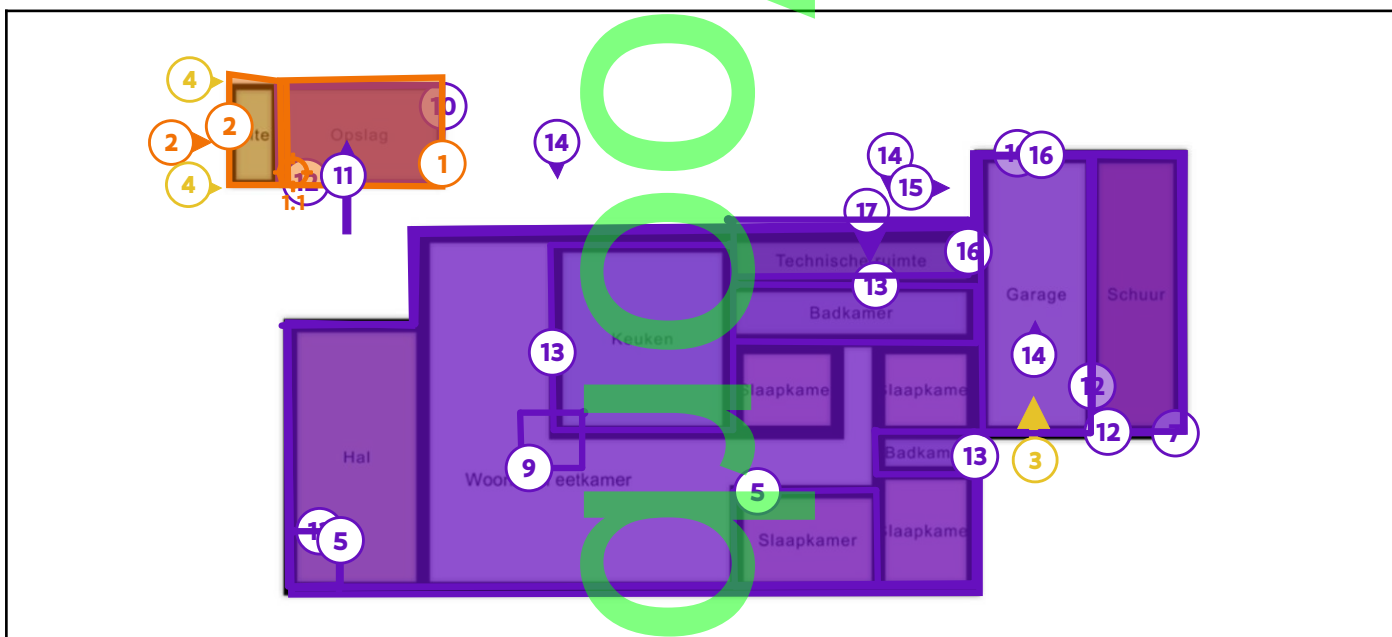
Plan 1.1: niveau 0

Beschrijving	Type	Actie
1. Dak - of gevel lei met staalname tuinhuis	Asbestmateriaal	Verwijderen
1.1 Code: dak lei tuinhuis	Puntmonster	-
2. Golfplaat in cement met staalname.	Asbestmateriaal	Verwijderen
3. Bakeliet schakelaar	Asbestmateriaal	Zorgvuldig beheren
4. Cement buis - koker x 2	Asbestmateriaal	Zorgvuldig beheren
5. Voorzet wanden	Advies	-
7. Kit aan de ramen, geen asbest	Advies	-
9. Schouw, open haard	Advies	-
10. Verlaagde plafonds	Advies	-
11. Onderdak niet waarneembaar / tuinhuis	Advies	-
12. Vloeren en plinten	Advies	-

13. Gelijmde tegels	Advies	-
14. Afvoerbuizen in alle regenputjes rond gebouw	Advies	-
15. Verlichtingsroosters	Advies	-
16. Deksteen beton	Advies	-
17. Oude cv ketel	Advies	-

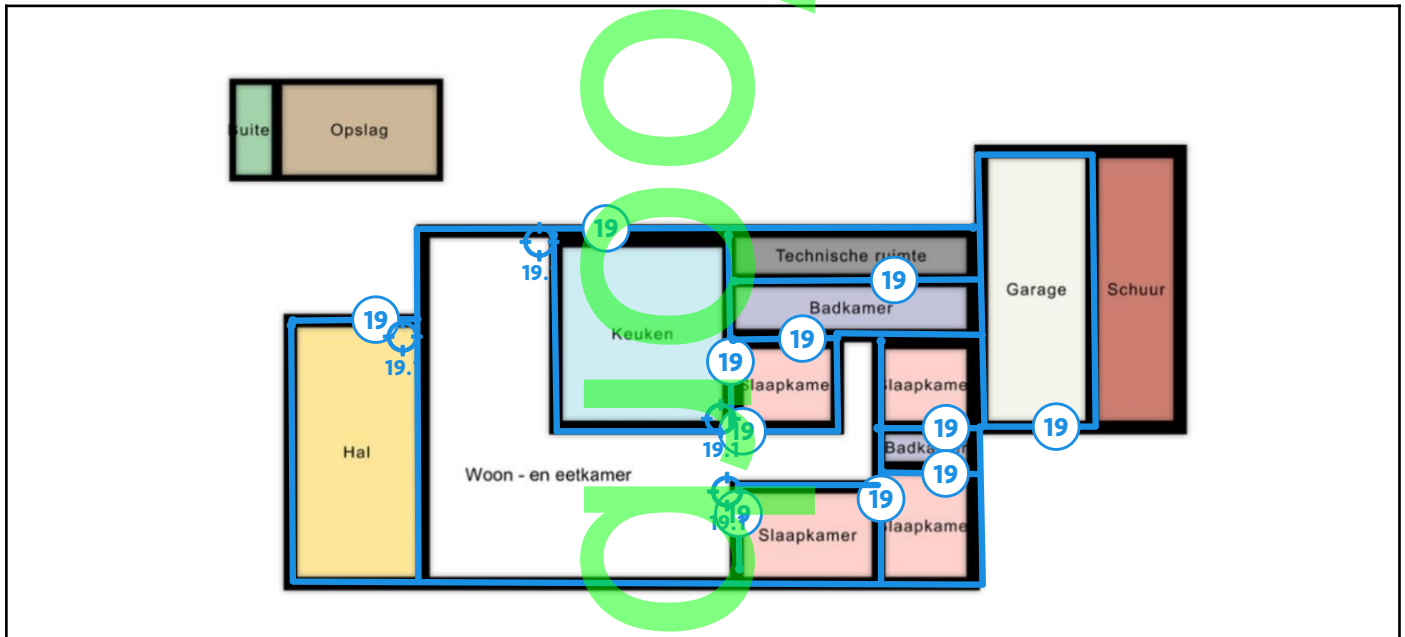
Plan 1.2: niveau 0 - pleisterwerk

Beschrijving	Type	Actie
19. Pleisterwerk wand met staalname	Geen asbest	-
19.1 Code: Wandpleister	Mengmonster	-

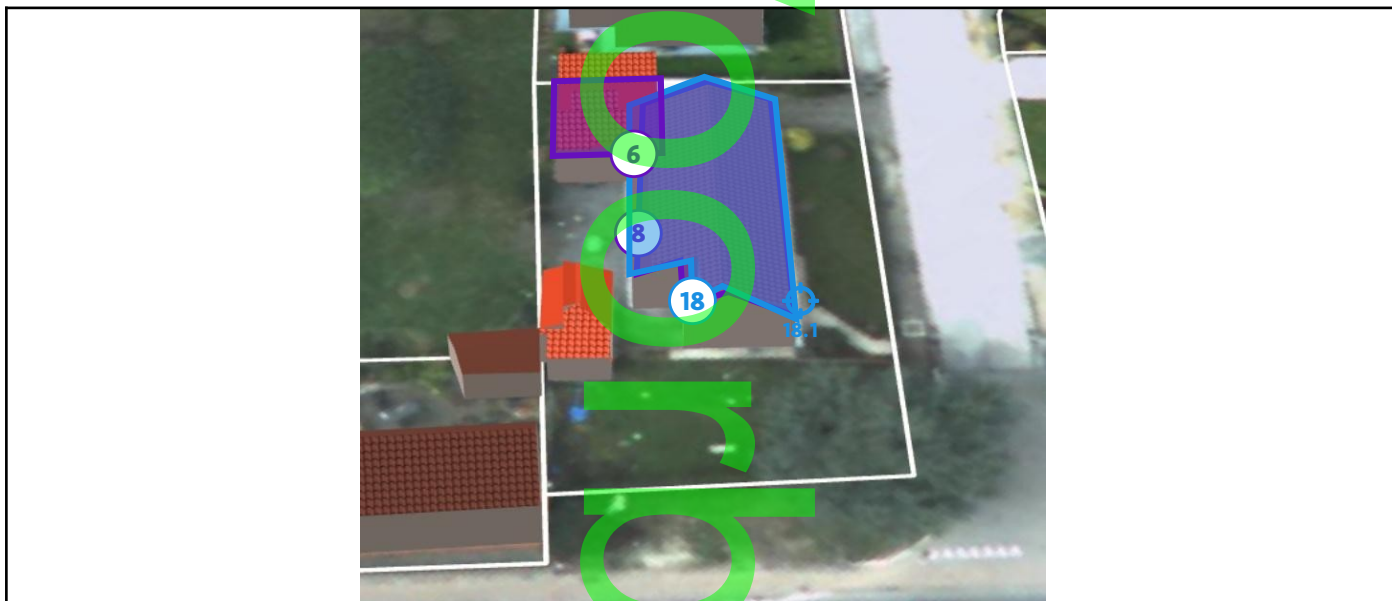
Plan 1.3: dakconstructie

Beschrijving	Type	Actie
6. Plat dak in EPDM	Advies	-
8. onderdak niet waarneembaar	Advies	-
18. Daklei - woonhuis	Geen asbest	-
18.1 Code: daklei	Puntmonster	-

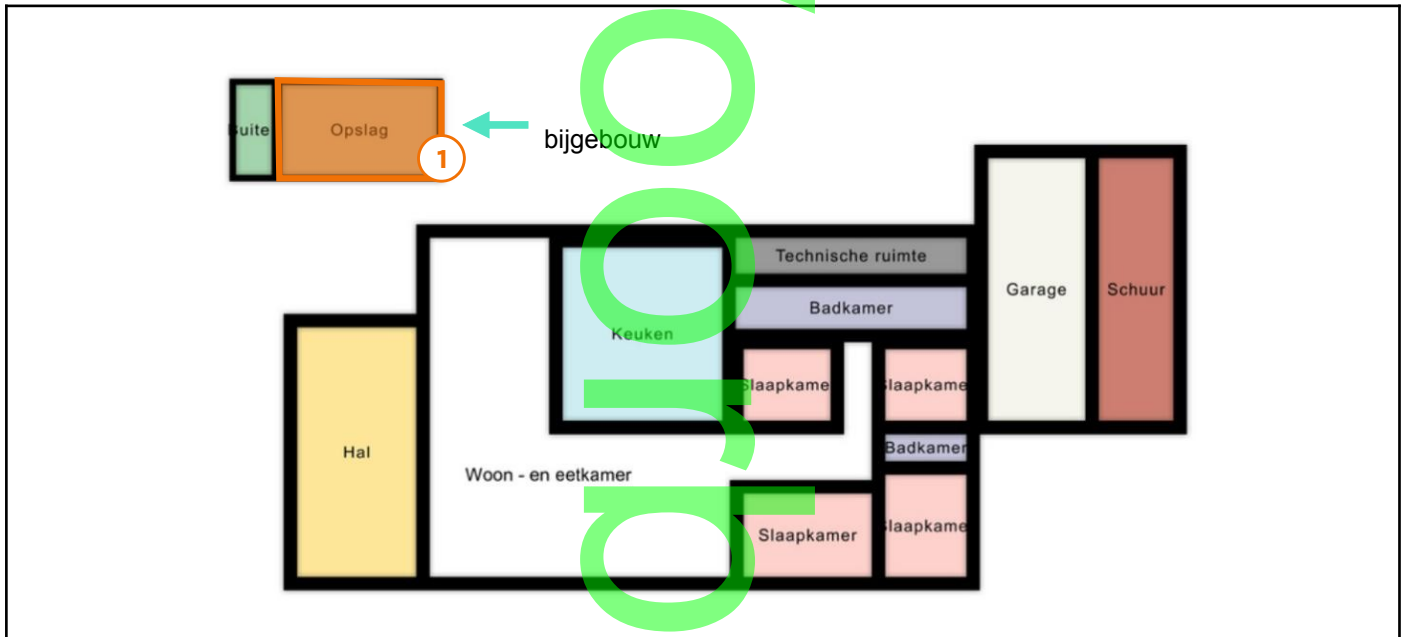
Plan 2.1: bijgebouw

Beschrijving	Type	Actie
1. Dak - of gevel lei met staalname tuinhuis	Asbestmateriaal	Verwijderen
