# Asbestinventarisatetest

Meirestraat 23, 9921 Lievegem

Attestnummer : 20240326-000204.000

Uitgegeven op : 26.03.2024

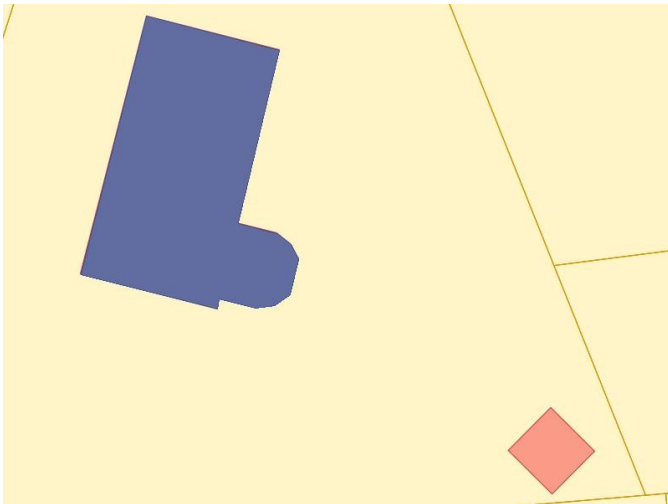
## Zone 1: Hoofdgebouw

Tijdens de inspectie vastgesteld:

- 0 Asbestmaterialen
- 0 Beperkingen
- 0 Uitsluitingen
- 0 Roerende goederen
- 0 Puin, steenslag, (water)bodem
- 8 Adviezen**
- 2 Geen asbest**

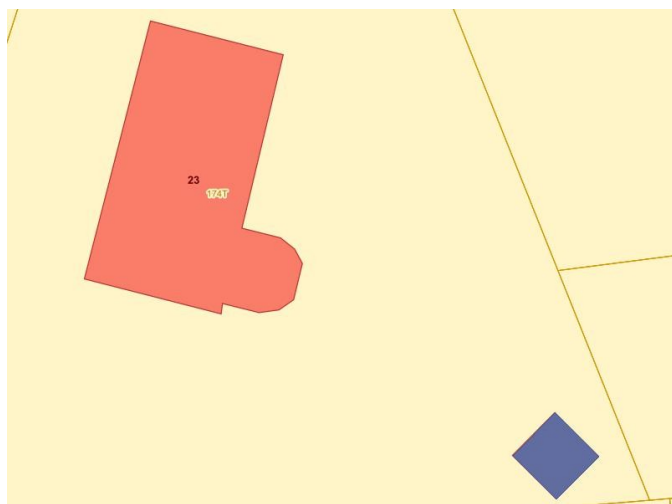
## Zone 2: Bijgebouw

Tijdens de inspectie vastgesteld:

- 0 Asbestmaterialen
- 0 Beperkingen
- 0 Uitsluitingen
- 0 Roerende goederen
- 0 Puin, steenslag, (water)bodem
- 0 Adviezen
- 1 Geen asbest**
