Asbestinventarisatetest

Statiestraat 11, 9260 Wichelen

Attestnummer : 20230404-000119.000

Niet-asbestveilig

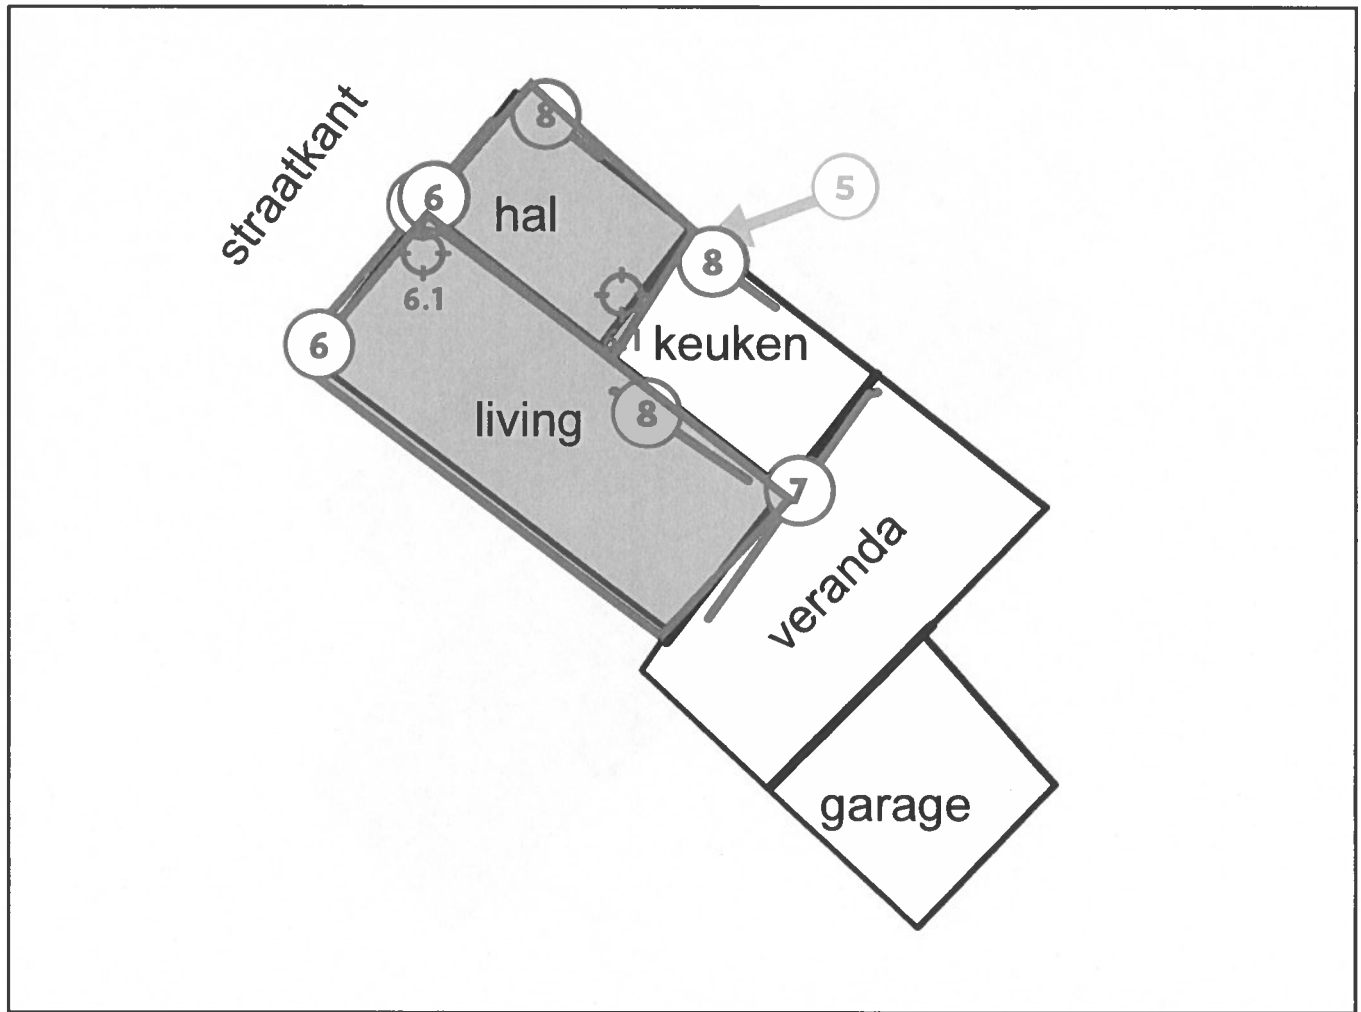
Plan 1.1: Hoofdgebouw gelijkvloers

Beschrijving	Type	Actie
5. Bakelieten schakelaars	Asbestmateriaal	Zorgvuldig beheren
6. Pleisterwerk plafond	Geen asbest	-
6.1 Code: 0.2	Mengmonster	-
7. Kit vensters	Geen asbest	-
8. Pleisterwerk binnenmuren	Geen asbest	-

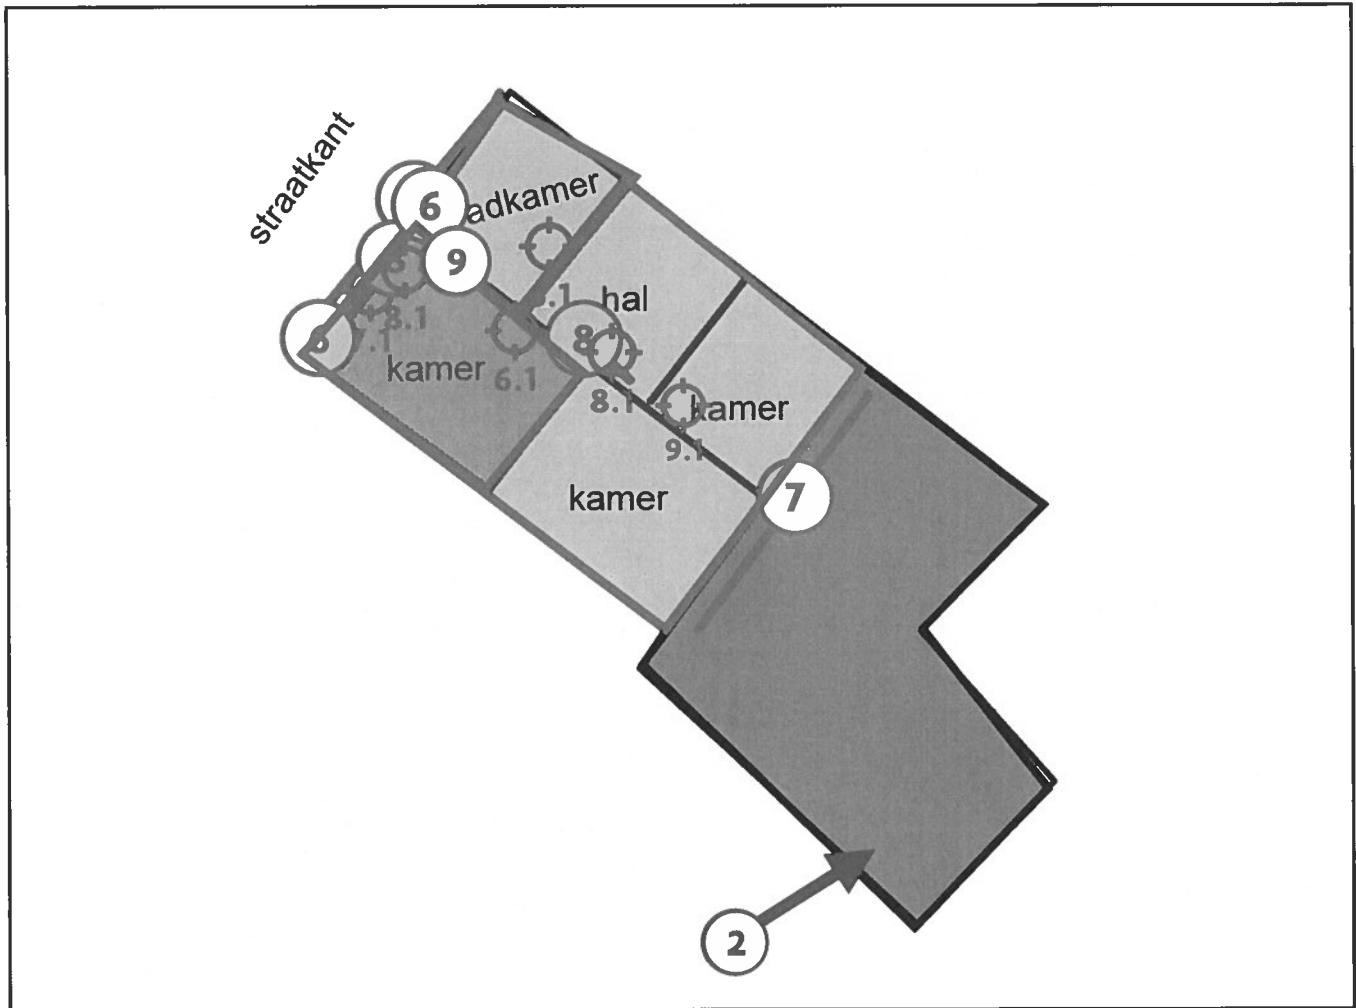
Plan 1.2: Hoofdgebouw 1e Verdi

Beschrijving	Type	Actie
2. Schouw	Asbestmateriaal	Dringend verwijderen
6. Pleisterwerk plafond	Geen asbest	-
6.1 Code: 0.2	Mengmonster	-
7. Kit vensters	Geen asbest	-
7.1 Code: 0.3	Puntmonster	-
8. Pleisterwerk binnenmuren	Geen asbest	-
8.1 Code: 0.1	Mengmonster	-

9. Vinylvloer 1e verdiep	Geen asbest	-
9.1 Code: 1.1	Mengmonster	-

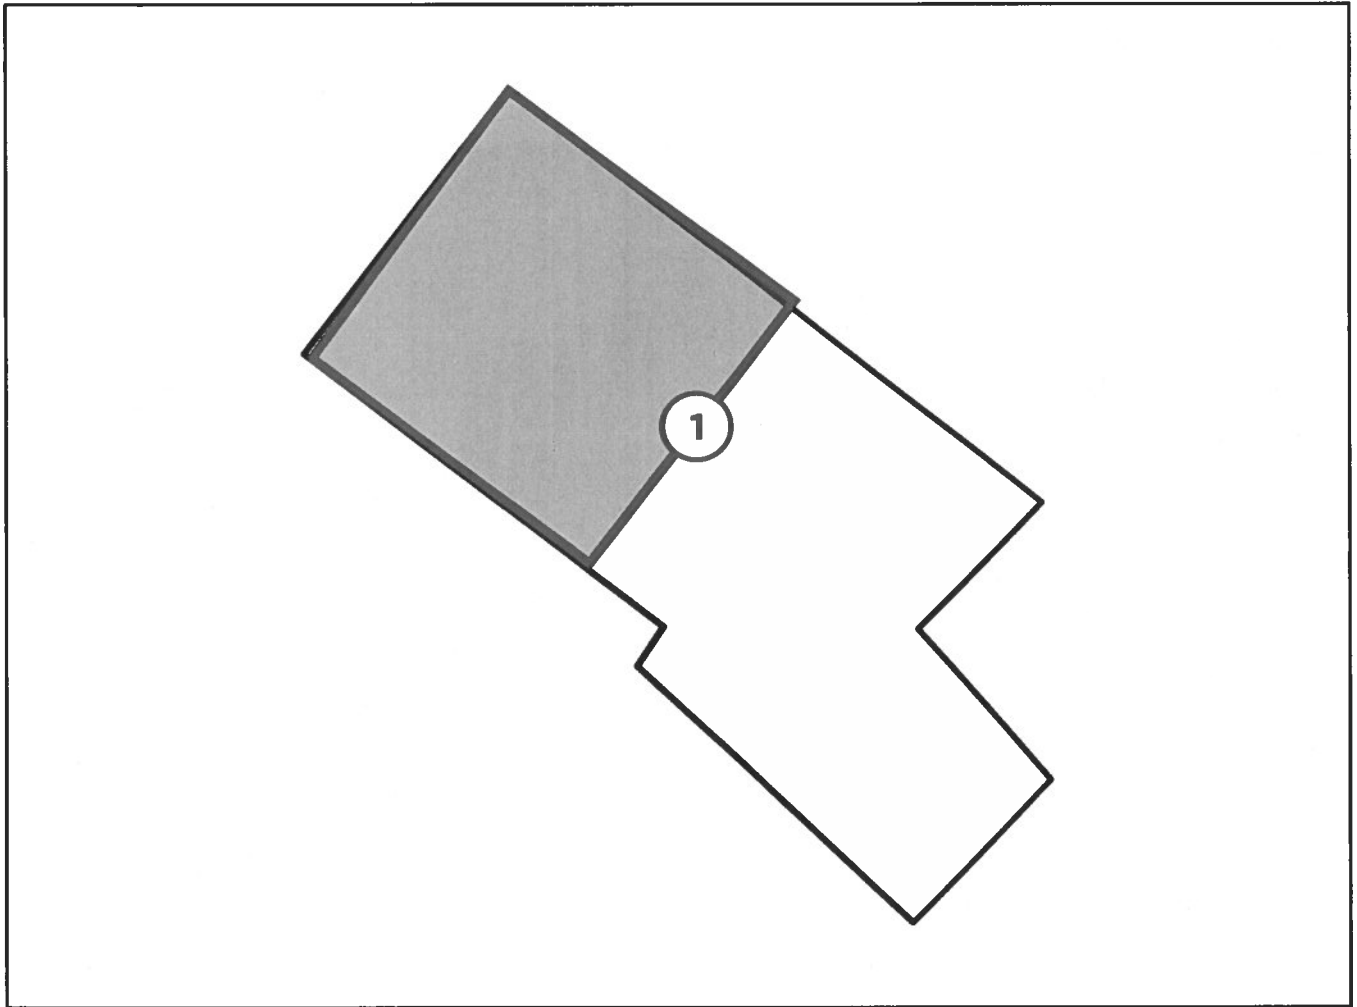
Plan 1.3: Hoofdgebouw zolder

Beschrijving	Type	Actie
1. Leien dak	Asbestmateriaal	Dringend verwijderen

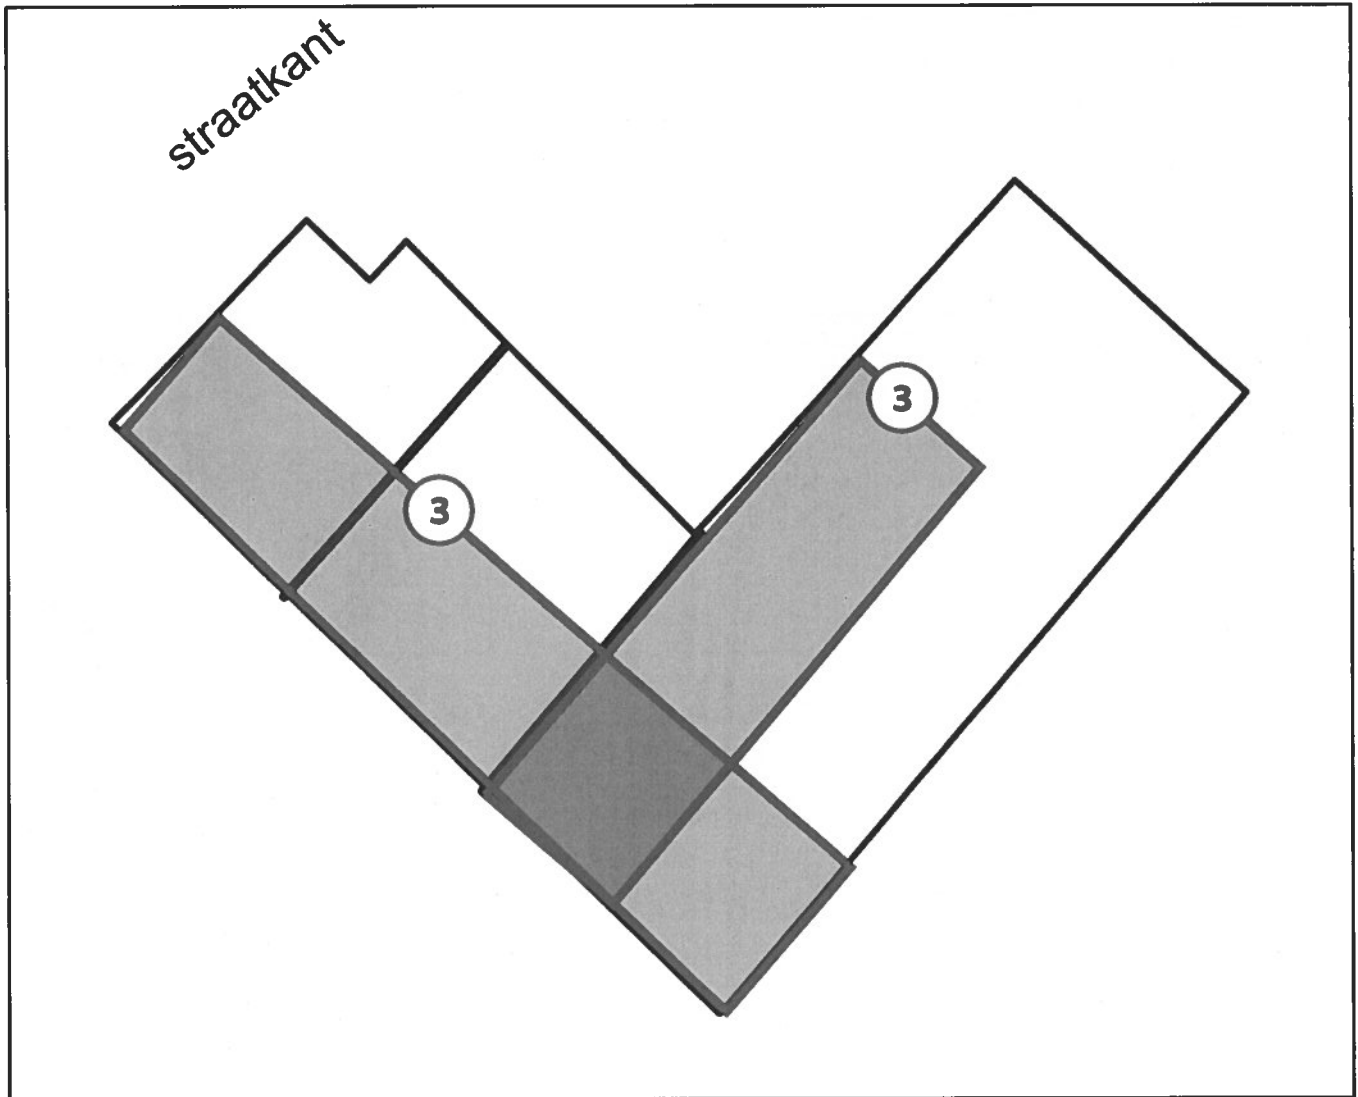
Plan 2.1: Bijgebouw plan

Beschrijving	Type	Actie
3. Golfplaten hangar	Asbestmateriaal	Dringend verwijderen

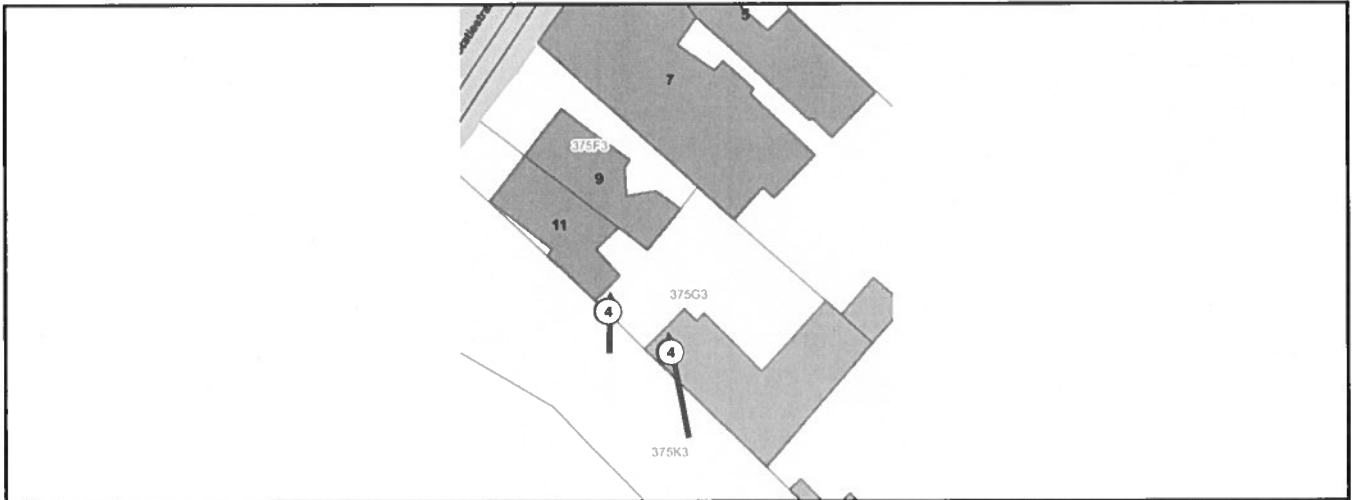
Plan 3.1: Vaststellingen buiten de constructies

Beschrijving	Type	Actie
4. Platen en bloembak tuin	Asbestmateriaal	Dringend verwijderen
