Asbestinventarisatetest

Parkstraat 39, 9820 Merelbeke

Attestnummer : 20240318-000305.000

Uitgegeven op : 18.03.2024

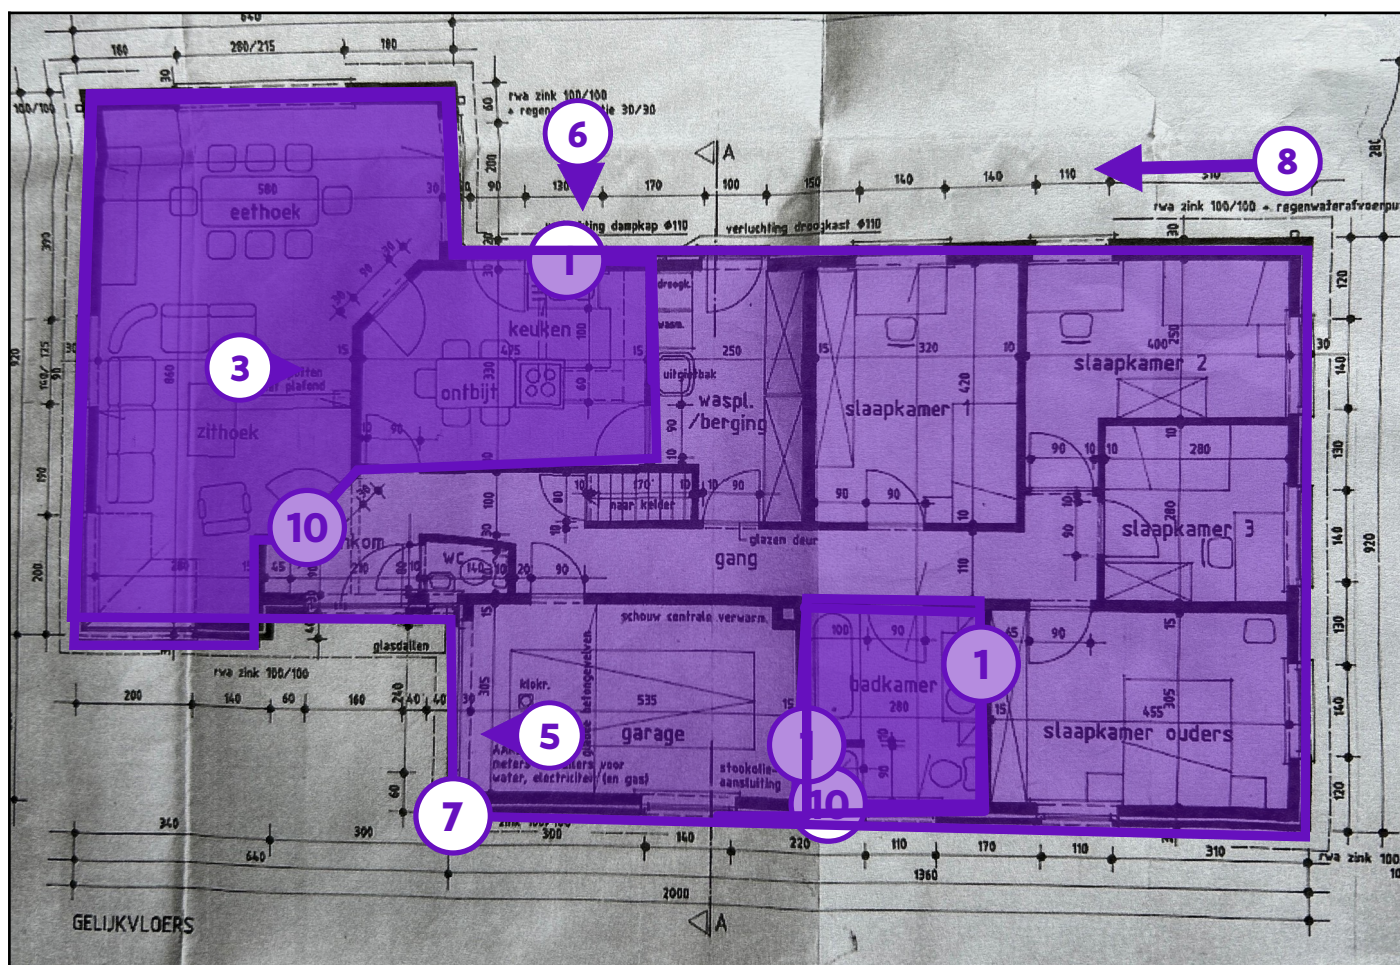
Plan 1.1: niveau 0

Beschrijving	Type	Actie
1. Gelijmde tegels	Advies	-
3. Schouw, open haard	Advies	-
5. Recente cv ketel	Advies	-
6. Verluuchtingsroosters	Advies	-
7. Vloeren en plinten	Advies	-
8. Afvoerbuizen in alle regenputjes in en rond het gebouw	Advies	-
10. Verlaagde plafonds	Advies	-

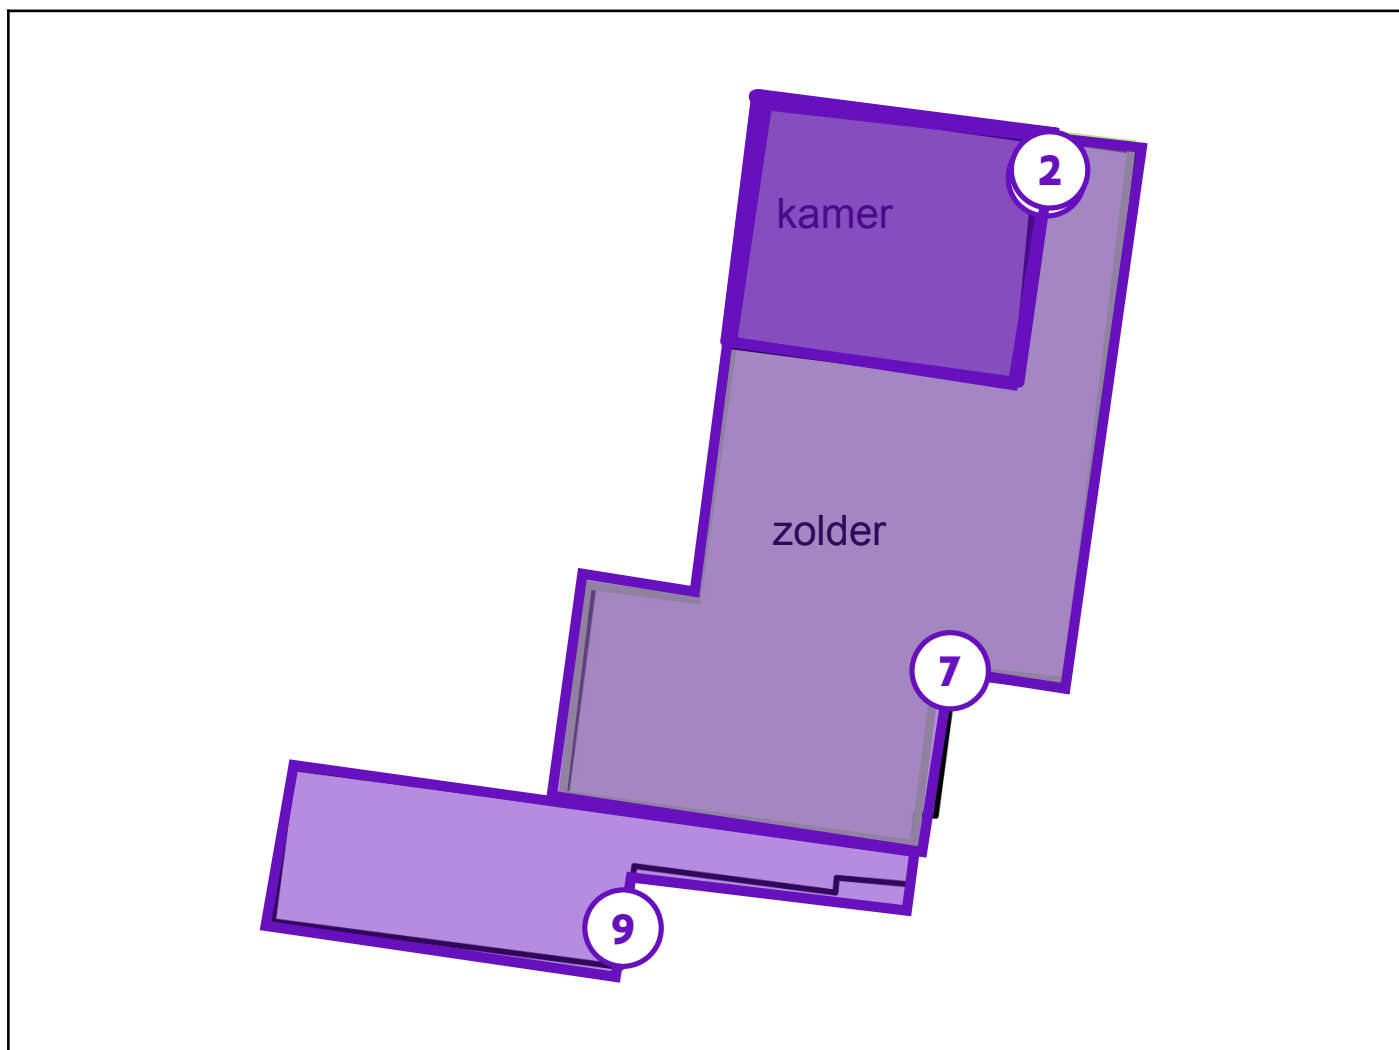
Plan 1.2: niveau +1

Beschrijving	Type	Actie
2. Voorzet wanden	Advies	-
7. Vloeren en plinten	Advies	-
9. Platte daken geen asbest	Advies	-
10. Verlaagde plafonds	Advies	-

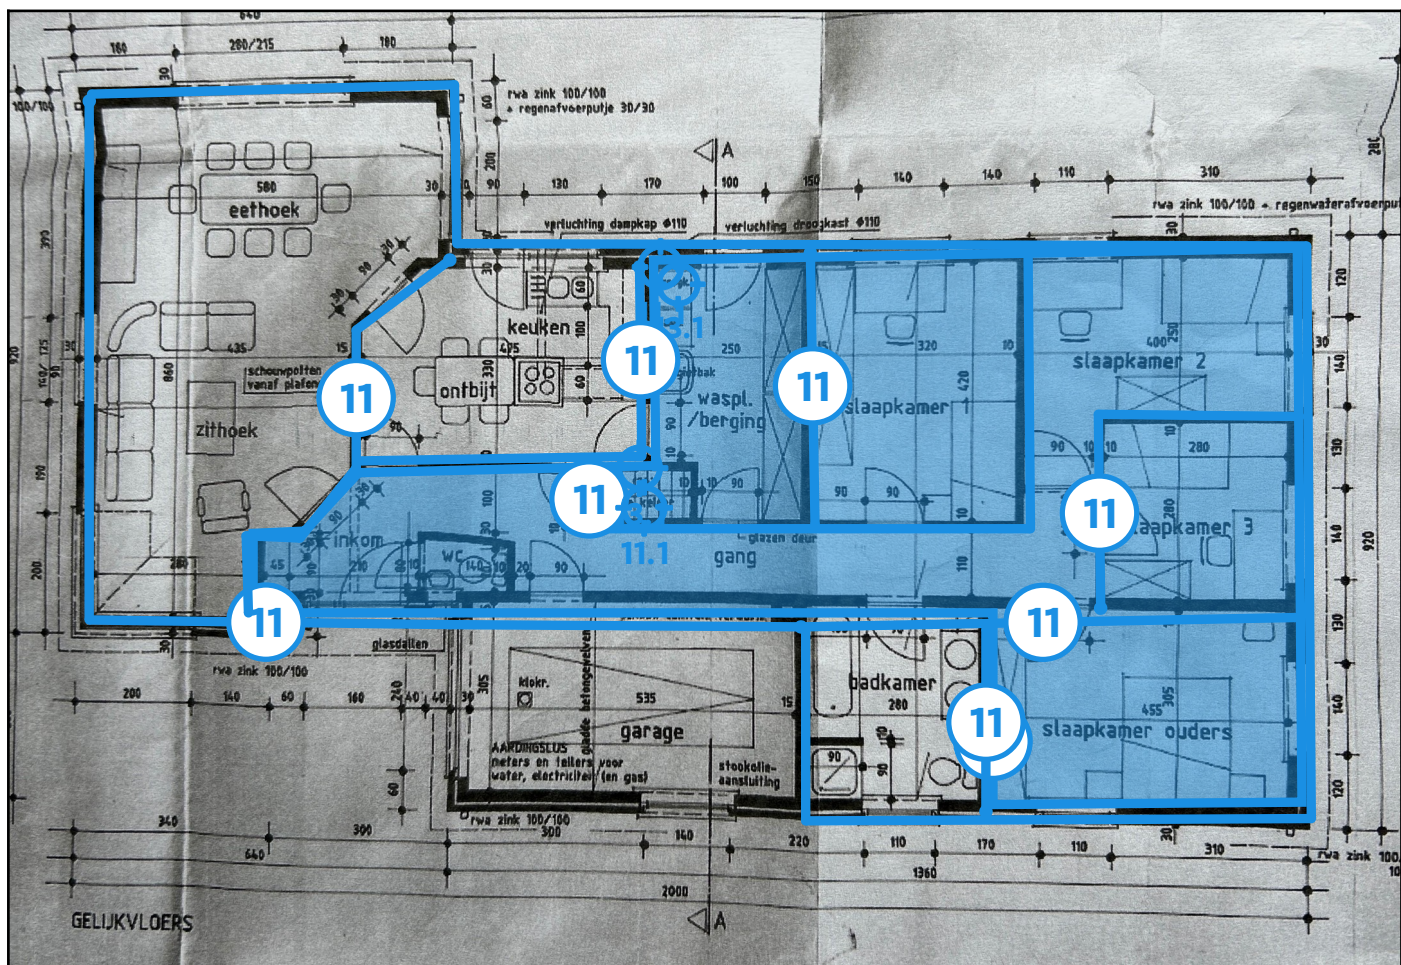
Plan 1.4: niveau 0

Beschrijving	Type	Actie
11. Pleisterwerk wand met staalname	Geen asbest	-
11.1 Code: Wandpleister	Mengmonster	-
13. Pleisterwerk plafond met staalname	Geen asbest	-
13.1 Code: pleisterwerk plafond	Mengmonster	-

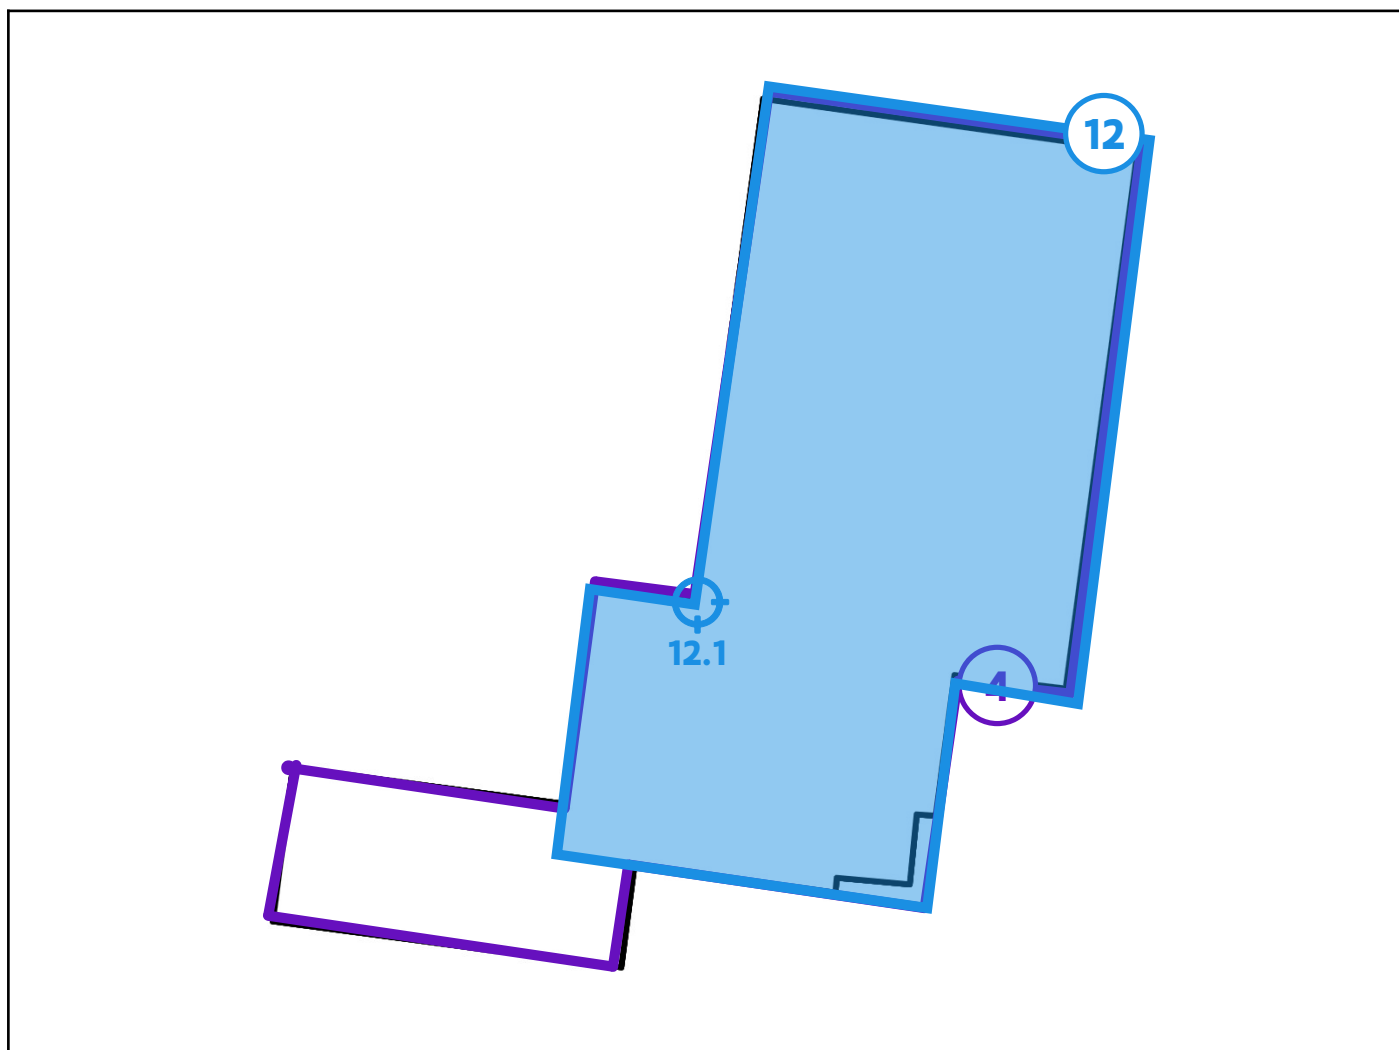
Plan 1.5: Hoofdgebouw plan

Beschrijving	Type	Actie
4. Kit aan de ramen, geen asbest	Advies	-
12. Onderdak type menuiserie met staalfname	Geen asbest	-
12.1 Code: onderdak menuiserie	Puntmonster	-

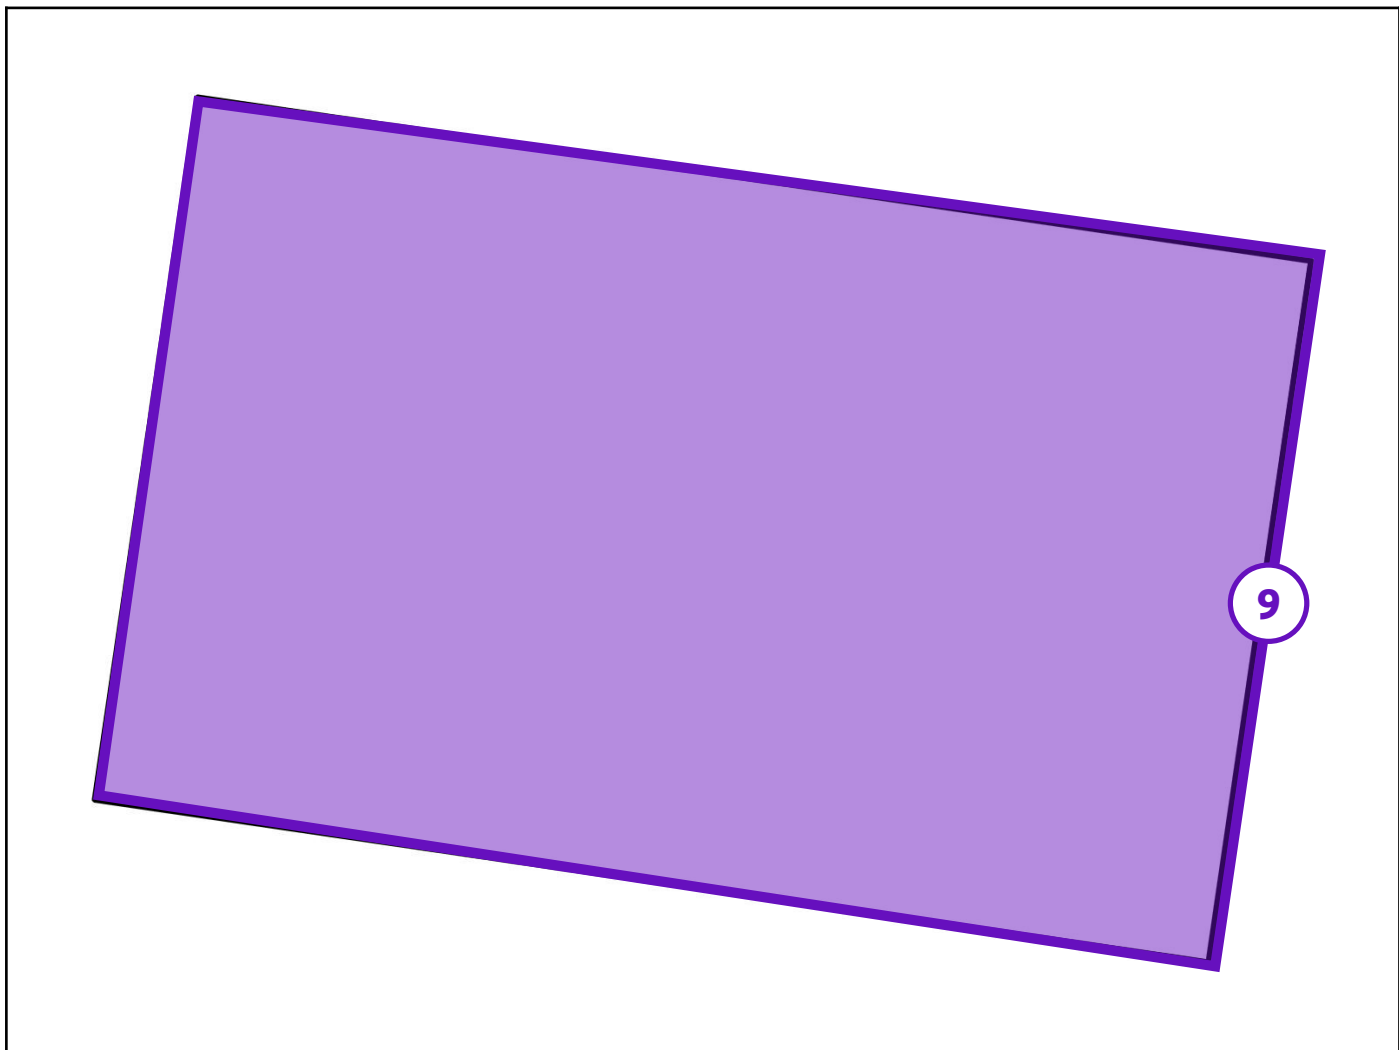
Plan 2.1: Bijgebouw plan

Beschrijving	Type	Actie
9. Platte daken geen asbest	Advies	-
