Asbestinventarisatetest

Burg. Maenhautstraat 12, 9820 Merelbeke

Attestnummer : 20240322-000095.000

Uitgegeven op : 22.03.2024

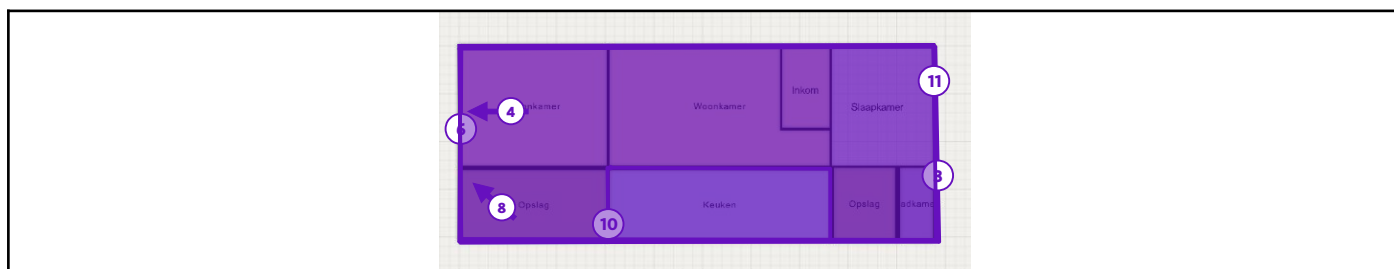
Plan 1.1: niveau 0

Beschrijving	Type	Actie
3. Kit aan de ramen, geen asbest	Advies	-
4. Schouw, open haard	Advies	-
6. Verlaagde plafonds	Advies	-
8. Recente cv ketel	Advies	-
10. Gelijmde tegels	Advies	-
11. Vloeren en plinten	Advies	-

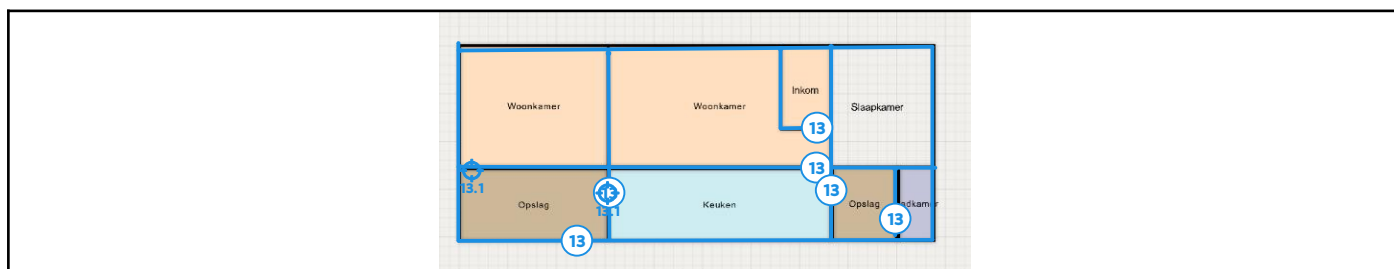
Plan 1.2: niveau 0

Beschrijving	Type	Actie
13. Pleisterwerk wand met staalname	Geen asbest	-
13.1 Code: Wandpleister	Mengmonster	-

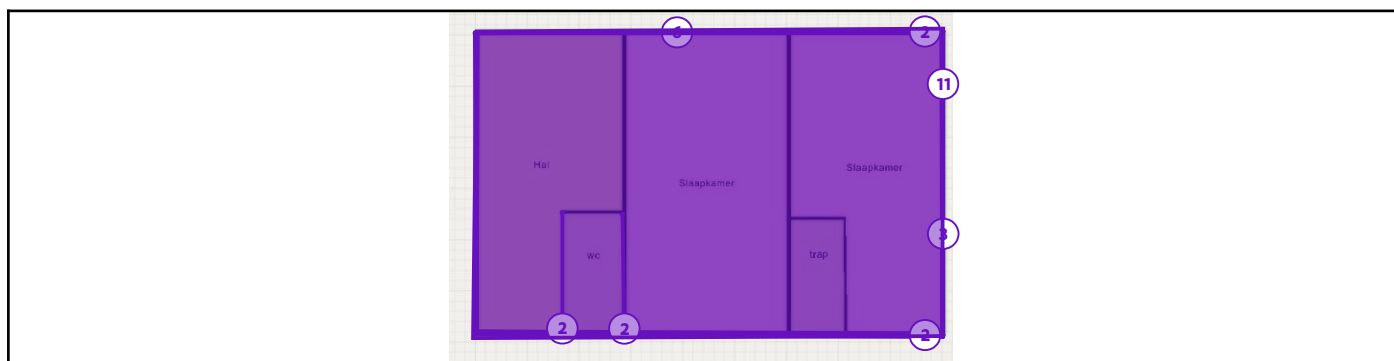
Plan 1.3: niveau +1

Beschrijving	Type	Actie
2. Voorzet wanden	Advies	-
3. Kit aan de ramen, geen asbest	Advies	-
6. Verlaagde plafonds	Advies	-
11. Vloeren en plinten	Advies	-

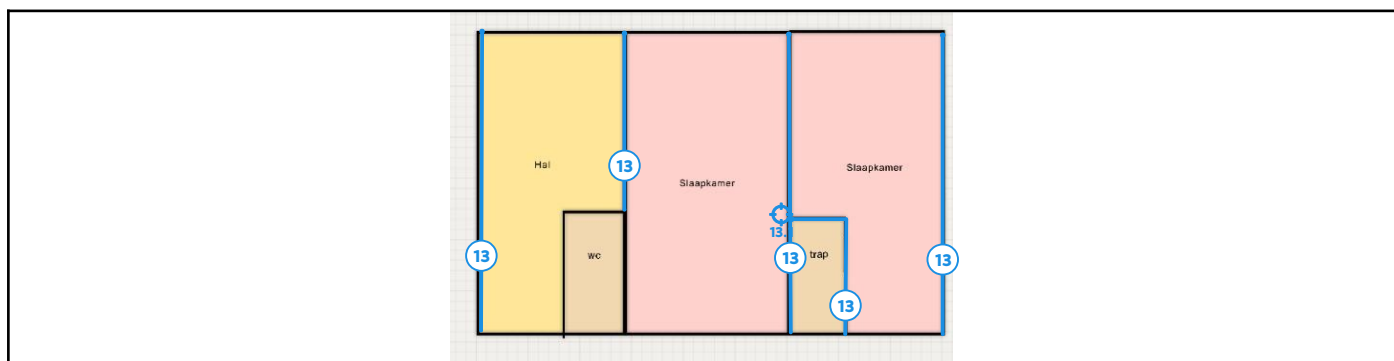
Plan 1.4: niveau +1

Beschrijving	Type	Actie
13. Pleisterwerk wand met staalname	Geen asbest	-
13.1 Code: Wandpleister	Mengmonster	-

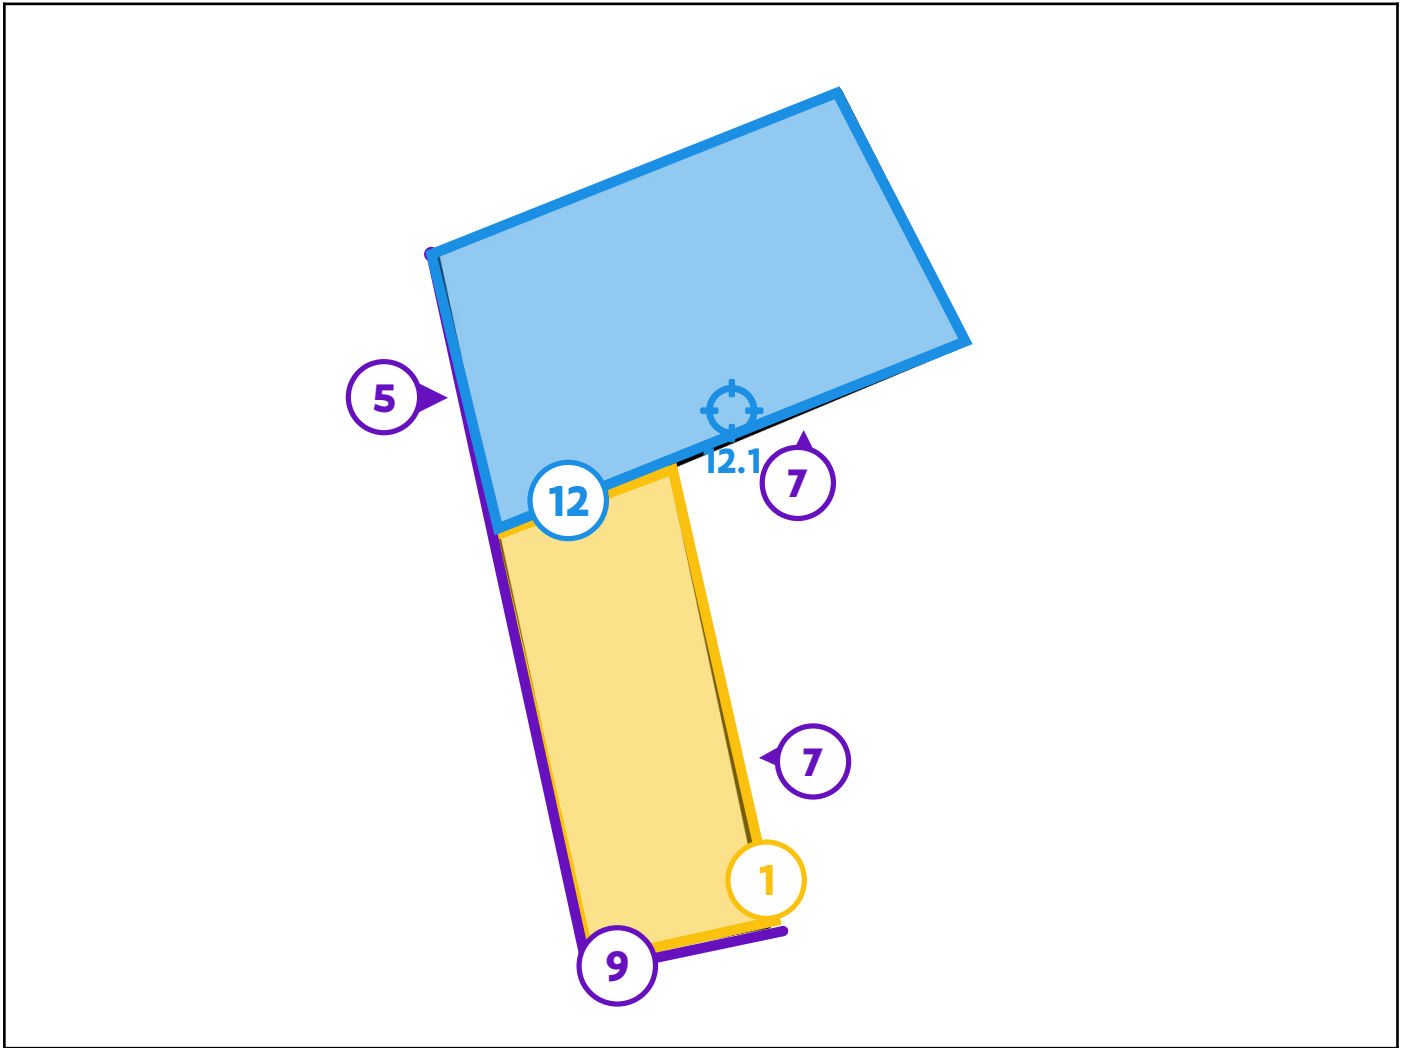
Plan 1.5: Hoofdgebouw plan

Beschrijving	Type	Actie
1. Nieuwe constructie	Uitsluiting	-
5. Verluchtingsroosters	Advies	-
7. Afvoerbuizen in alle regenputjes in en rond het gebouw	Advies	-
9. Recent geplaatste crepi	Advies	-
12. Onderdak type menuiserie met staalafname	Geen asbest	-
12.1 Code: onderdak menuiserie	Puntmonster	-
