Asbestinventarisatetest

Kempstraat 187, 9000 Gent

Attestnummer : 20240422-000262.000

Uitgegeven op : 22.04.2024

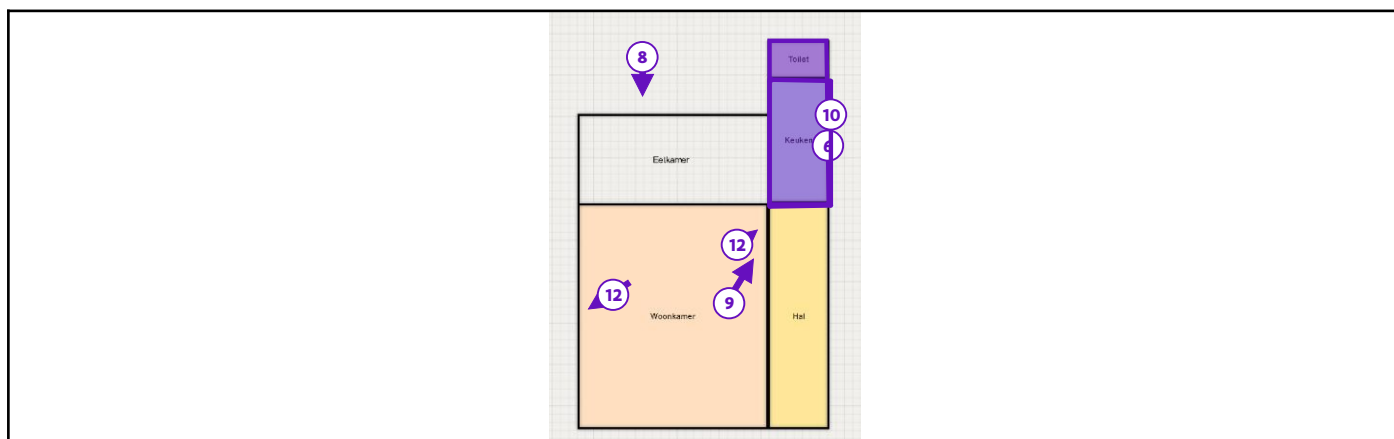
Plan 1.1: niveau 0

Beschrijving	Type	Actie
6. Verlaagde plafonds	Advies	-
8. Afvoerbuizen in alle regenputjes in en rond het gebouw	Advies	-
9. Recente kachelkoord	Advies	-
10. Gelijmde tegels	Advies	-
12. Schouw, open haard	Advies	-

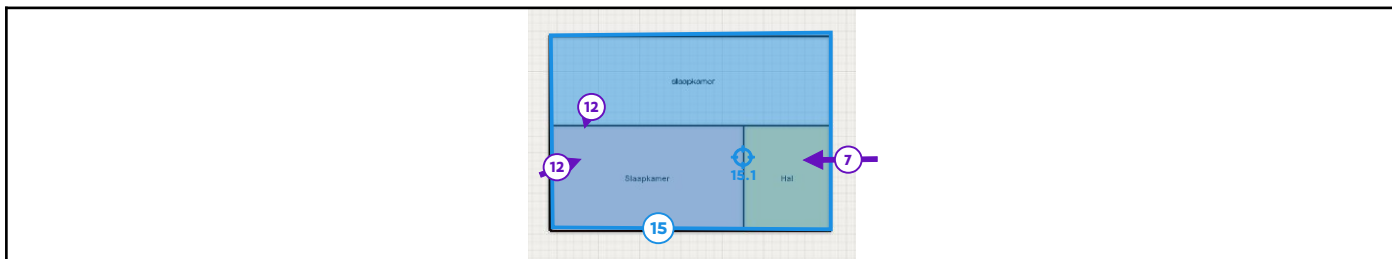
Plan 1.4: niveau +1

Beschrijving	Type	Actie
7. Plaat onder de trap	Advies	-
12. Schouw, open haard	Advies	-
15. Pleisterwerk plafond met staalname	Geen asbest	-
15.1 Code: pleisterwerk plafond	Mengmonster	-

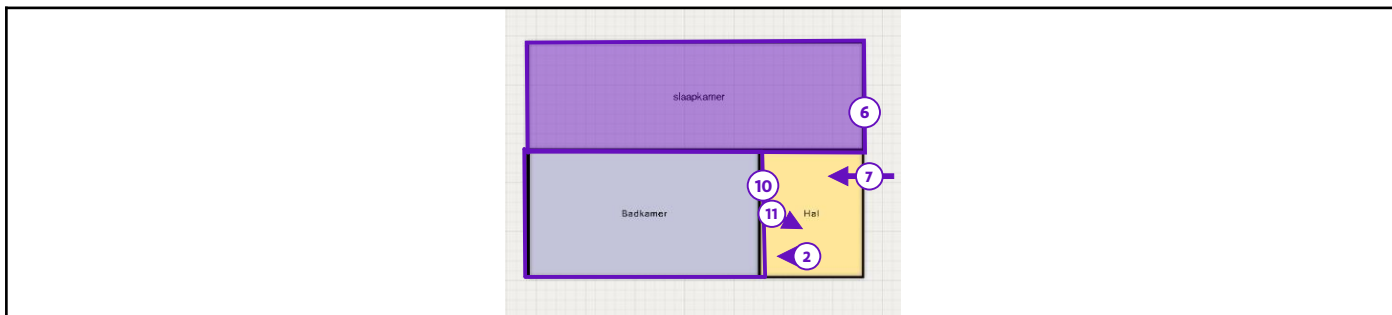
Plan 1.6: niveau +2

Beschrijving	Type	Actie
2. Recente cv ketel	Advies	-
6. Verlaagde plafonds	Advies	-
7. Plaat onder de trap	Advies	-
10. Gelijmde tegels	Advies	-
11. Koepel	Advies	-

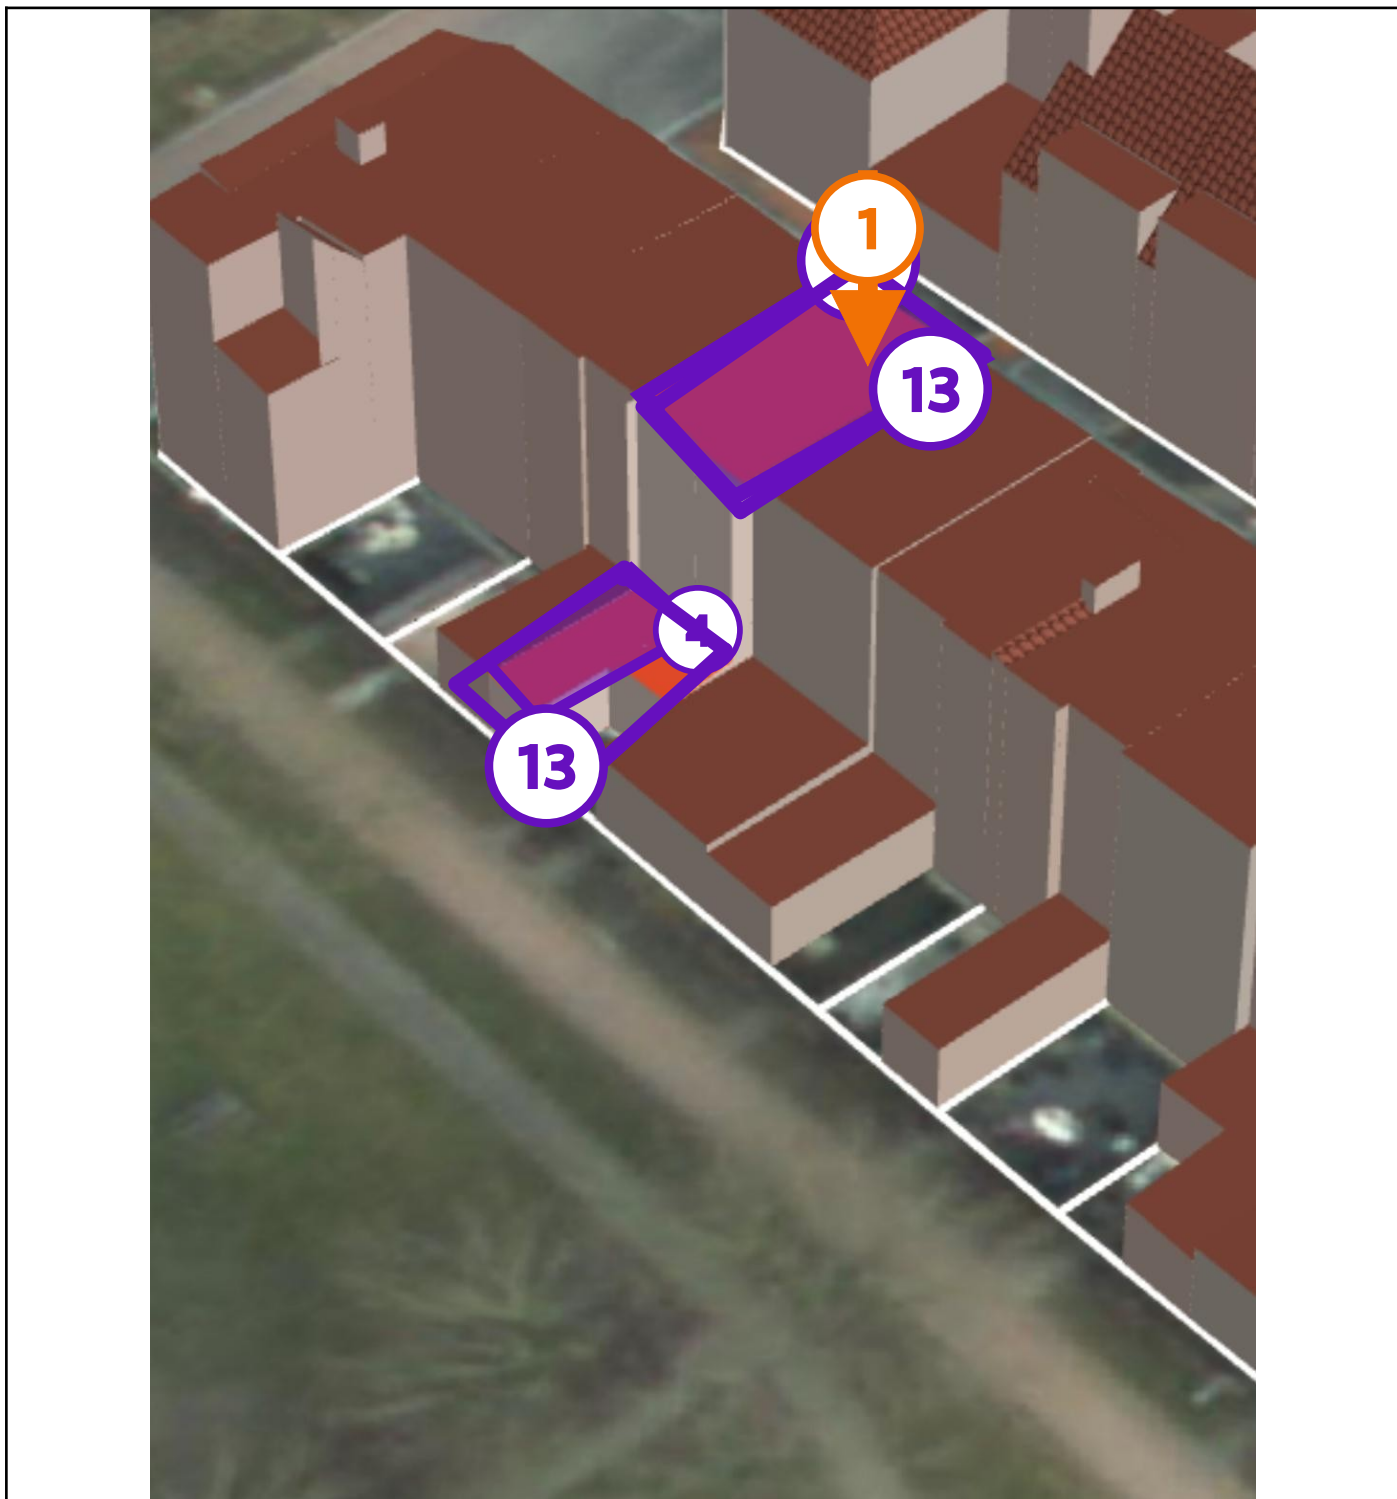
Plan 1.8: dakconstructie

Beschrijving	Type	Actie
1. Rookgaskanaal in asbest cement	Asbestmateriaal	Verwijderen

4. Nieuw geplaatste dakbedekking	Advies	-
13. Deksteen beton	Advies	-

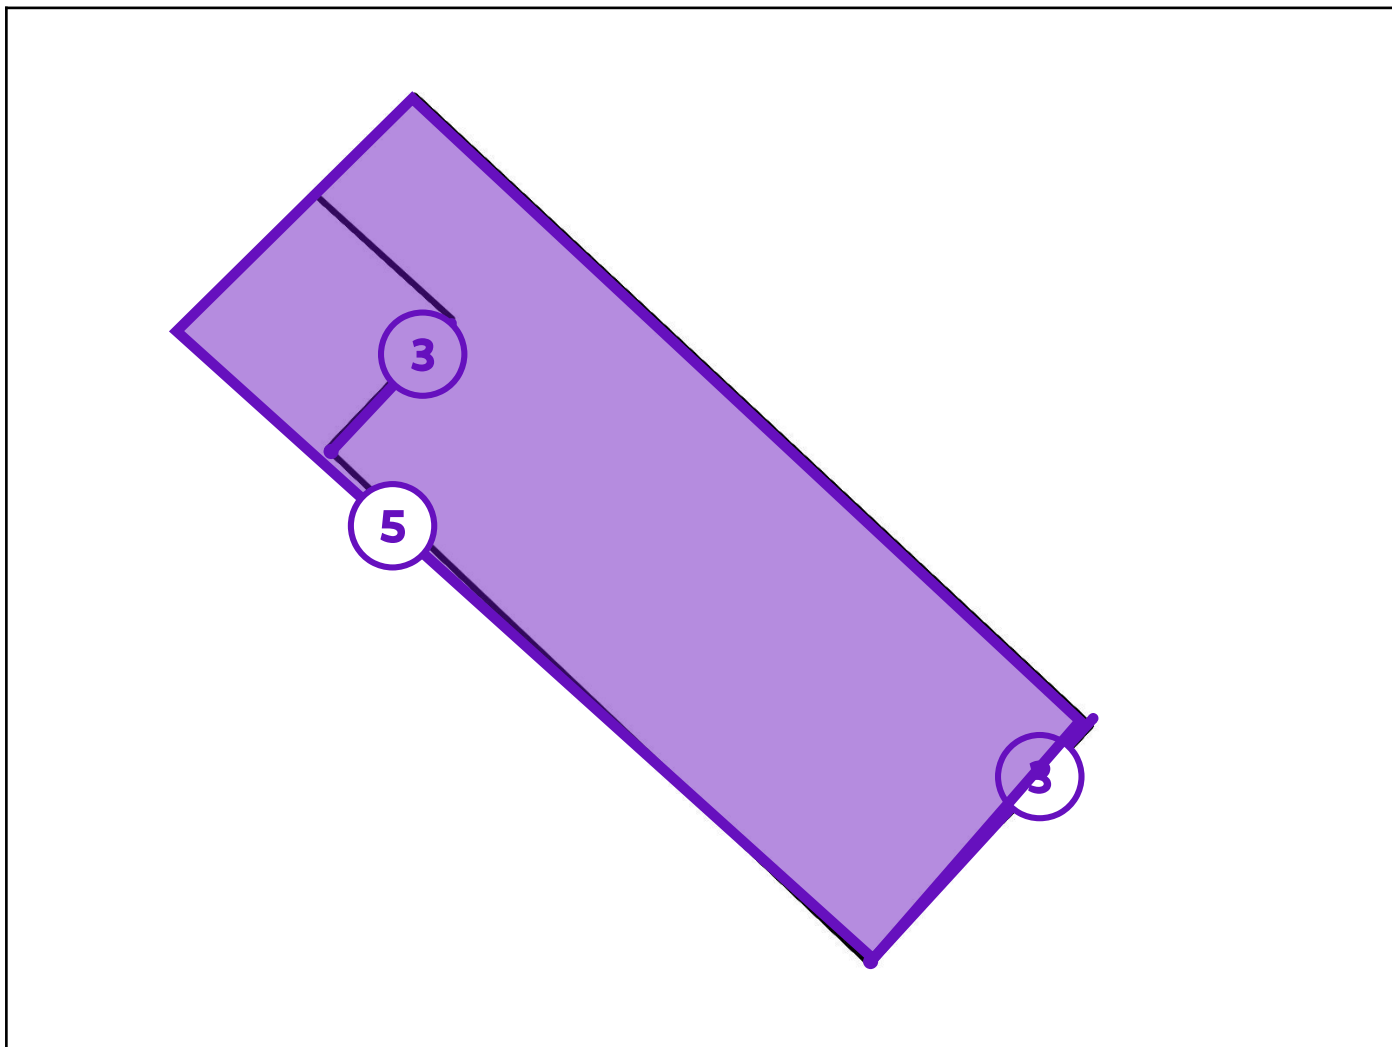
Plan 1.9: Hoofdgebouw plan

Beschrijving	Type	Actie
3. Kit aan de ramen, geen asbest	Advies	-
5. Vloeren en plinten	Advies	-
