Asbestinventarisatetest

Scandinaviëstraat 86, 9000 Gent

Attestnummer : 20240325-000110.000

Uitgegeven op : 25.03.2024

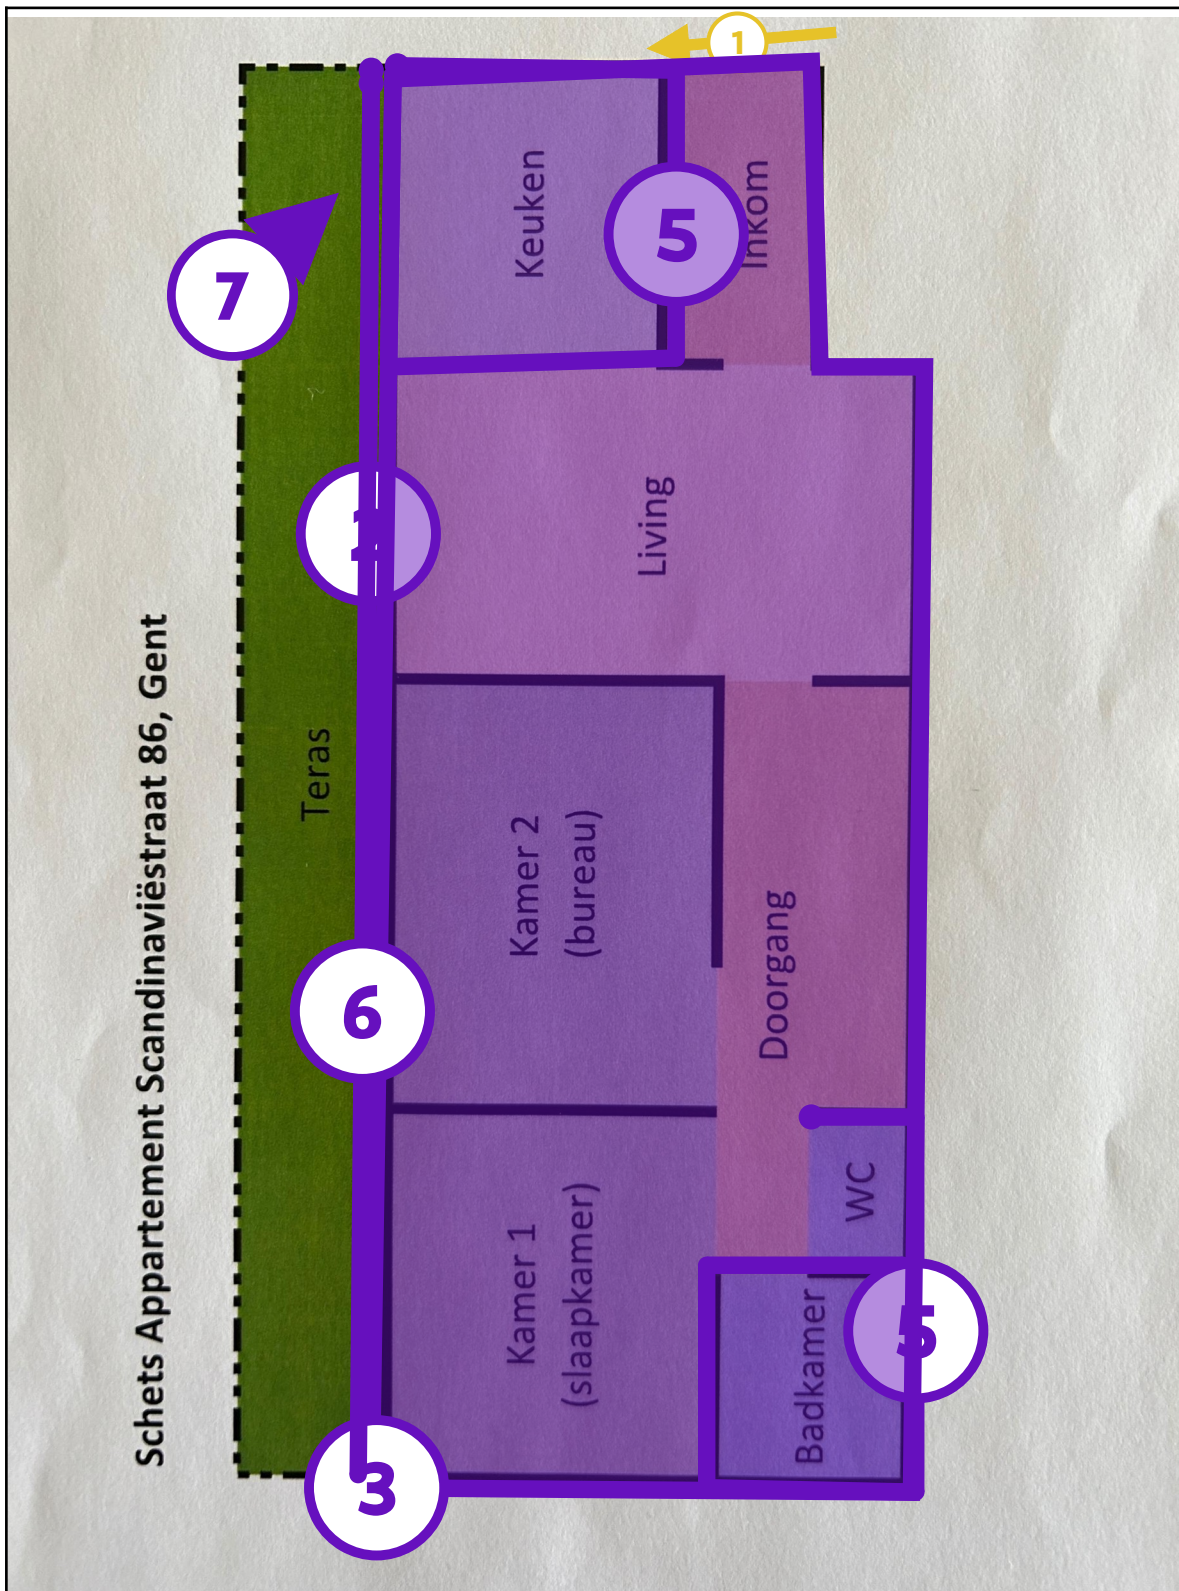
Plan 1.1: Niveau +1

1. Bakeliet tellerkast	Asbestmateriaal	Zorgvuldig beheren
2. Kit aan de ramen, geen asbest	Advies	-
3. Vloeren en plinten	Advies	-
5. Gelijmde tegels	Advies	-
6. Plaat	Advies	-
7. Verluchttingsroosters	Advies	-

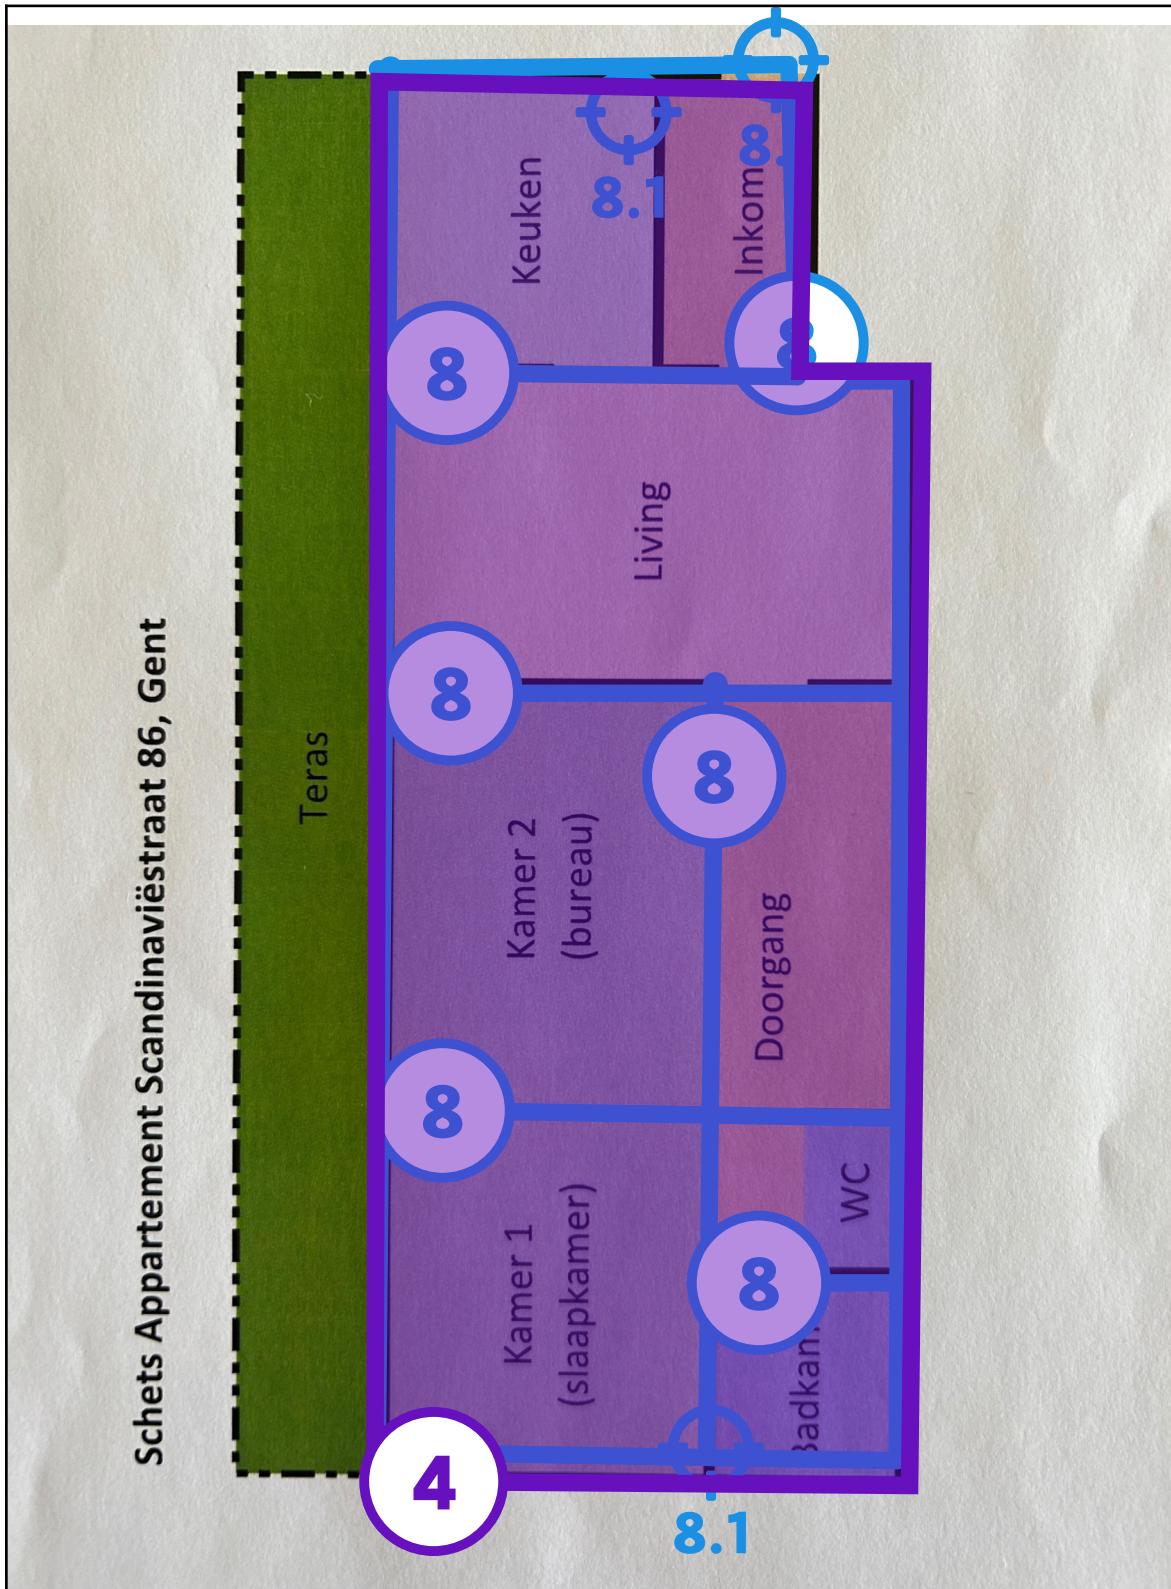
Plan 1.2: Niveau +1

4. Pleisterwerk plafond	Advies	-
8. Pleisterwerk wand met staalname	Geen asbest	-
8.1 Code: Wandpleister	Mengmonster	-

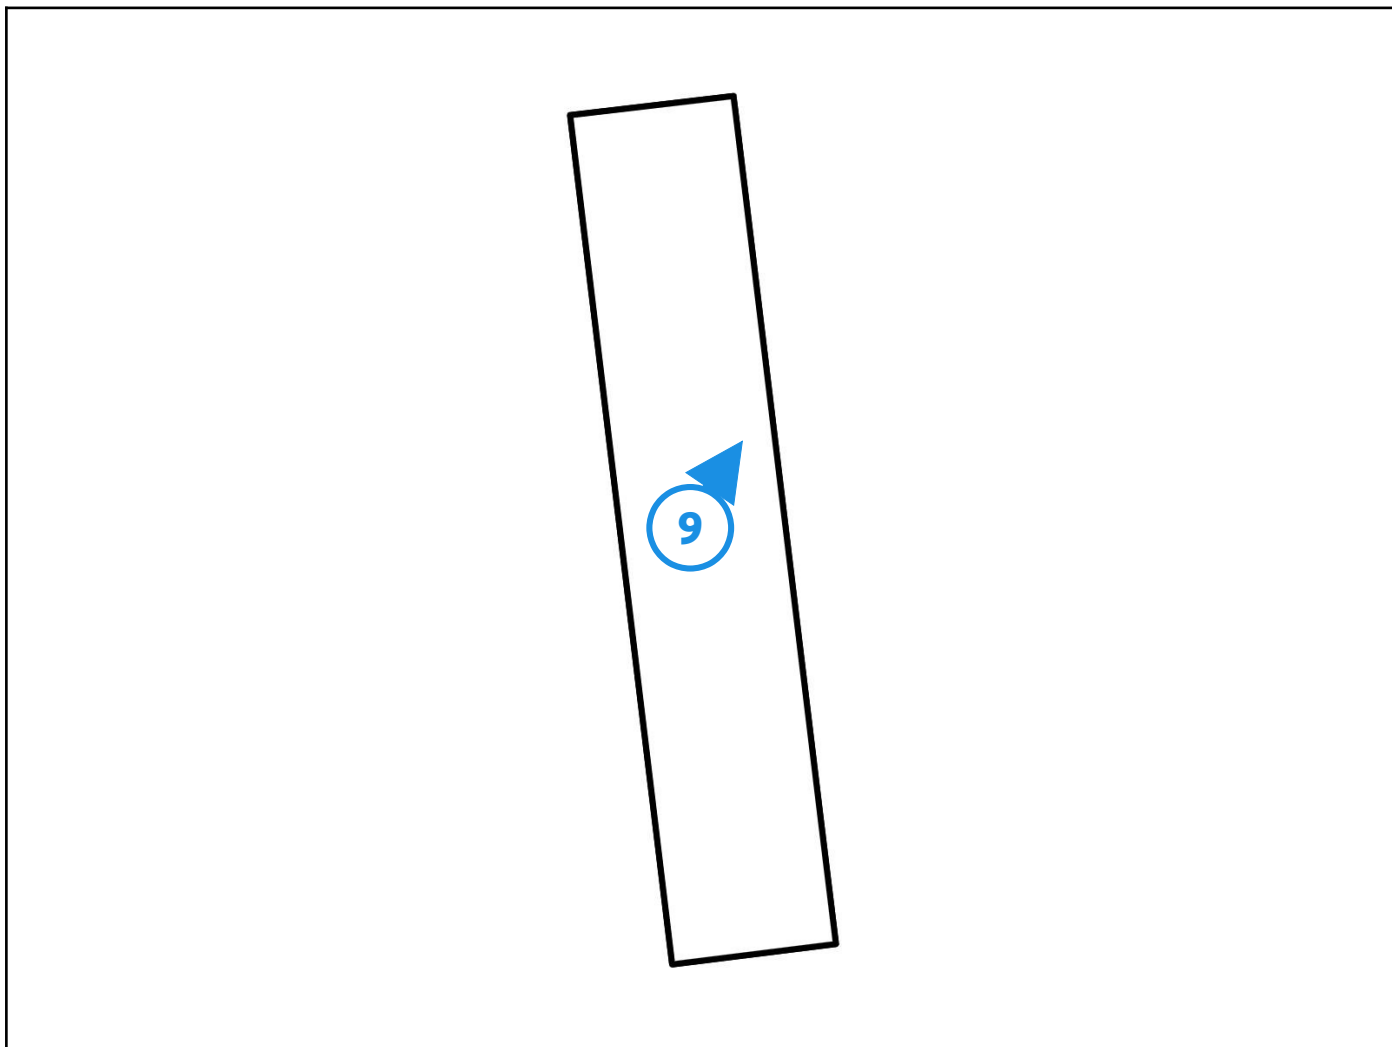
Plan 1.3: niveau -1

Beschrijving	Type	Actie
9. Leiding isolatie met staalname	Geen asbest	-
