Asbestinventarisatetest

Sterrenbosstraat 28, 9810 Nazareth

Attestnummer : 20230703-000122.000

Uitgegeven op : 03.07.2023

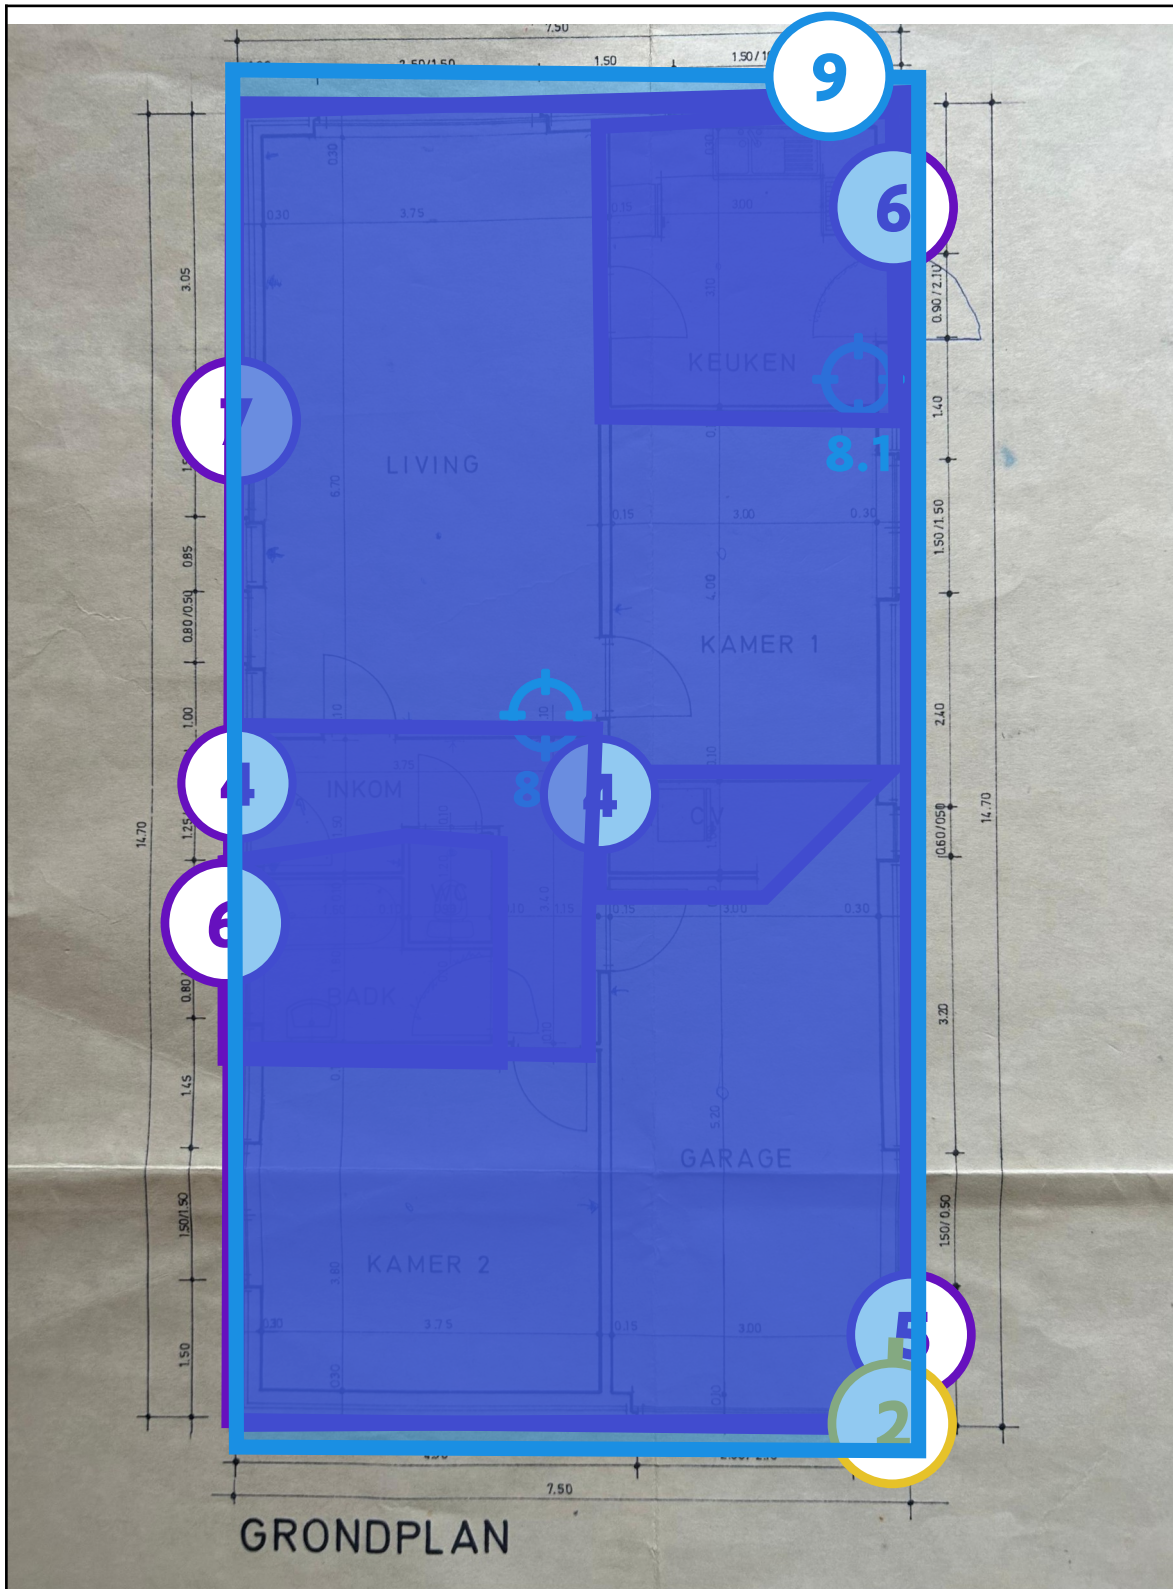
Plan 1.1: gelijkvloers

2. bakeliet	Asbestmateriaal	Zorgvuldig beheren
4. valse muren - planchetten	Advies	-
5. vloeren volledige gebouw	Advies	-
6. faience tegels	Advies	-
7. valse plafonds	Advies	-
8. pleisterwerk wand	Geen asbest	-
8.1 Code: 01	Mengmonster	-
9. mastiek in beglazing	Geen asbest	-

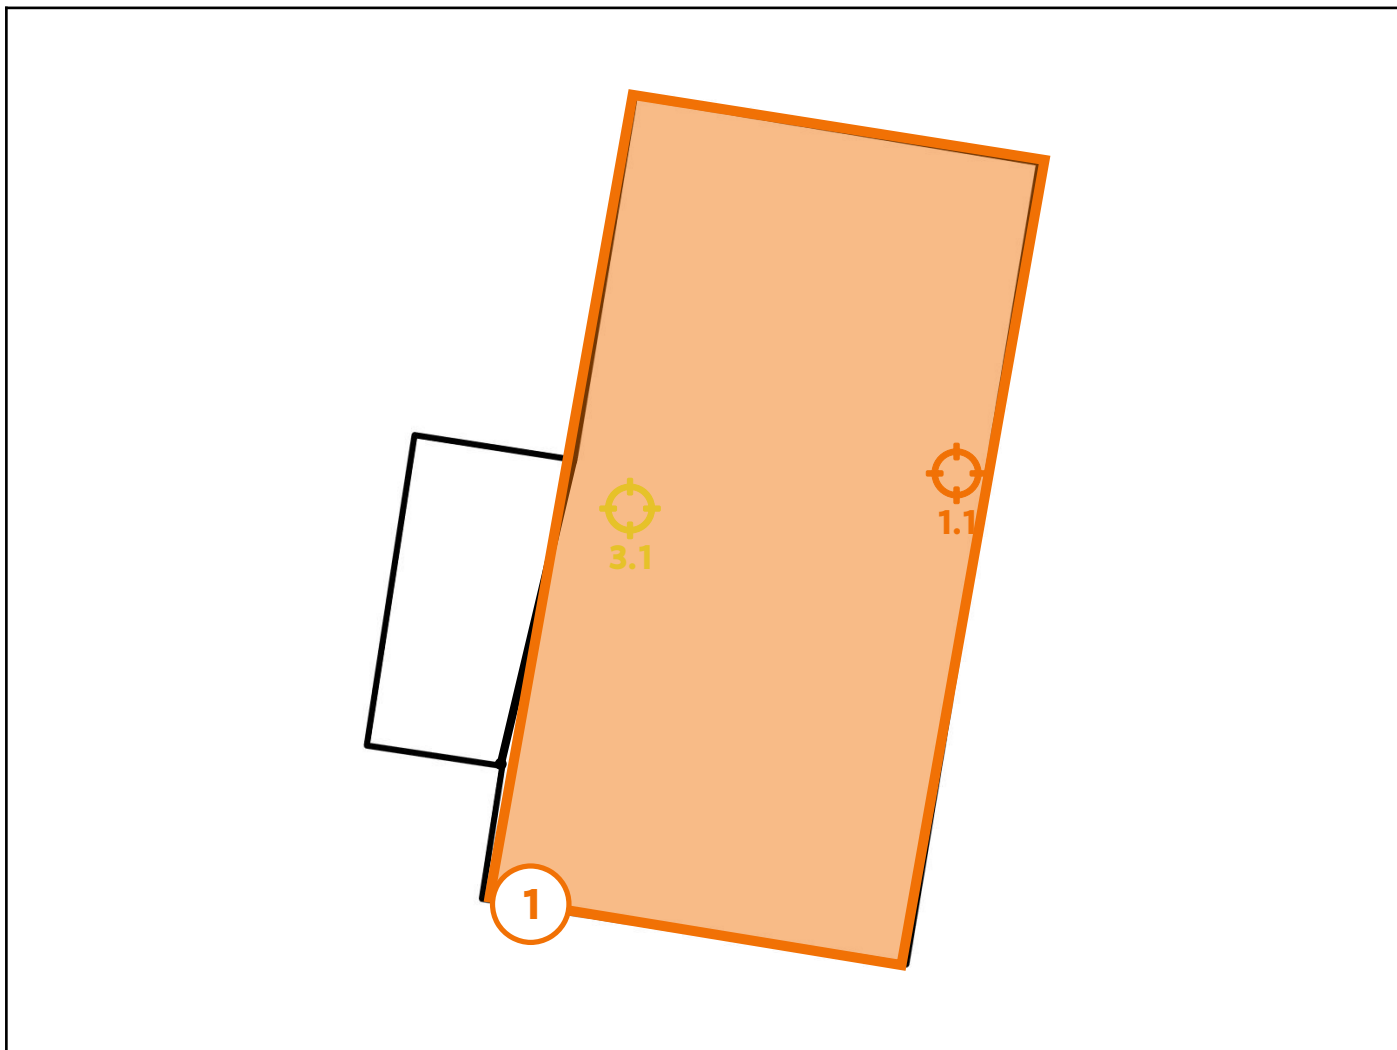
Plan 1.2: dak

Beschrijving	Type	Actie
1. lei dak	Asbestmateriaal	Verwijderen
1.1 Code: 03	Puntmonster	-
3. onderdak menuiserie	Asbestmateriaal	Zorgvuldig beheren
3.1 Code: 04	Puntmonster	-
