Asbestinventarisatetest

Zandstraat 47, 9032 Gent

Attestnummer : 20240116-000183.000

Uitgegeven op : 16.01.2024

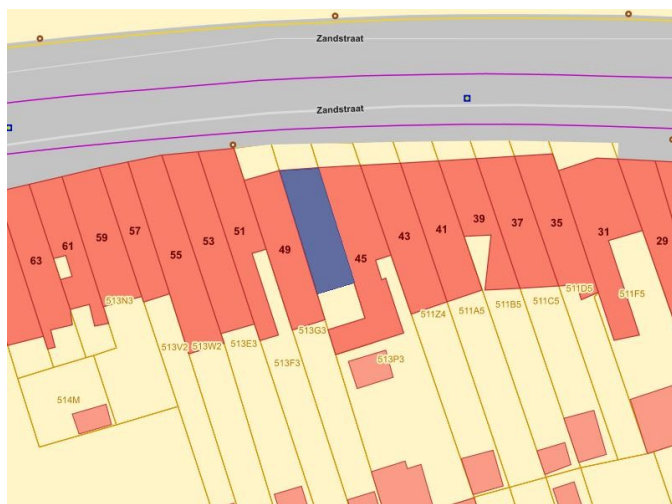
Zone 1: Hoofdgebouw

Tijdens de inspectie vastgesteld:

1 Asbestmateriaal

1 Beperking

Beschrijving	Type	Actie
1. Ac buizen	Asbestmateriaal	Verwijderen
2. Onderdak	Beperking	-

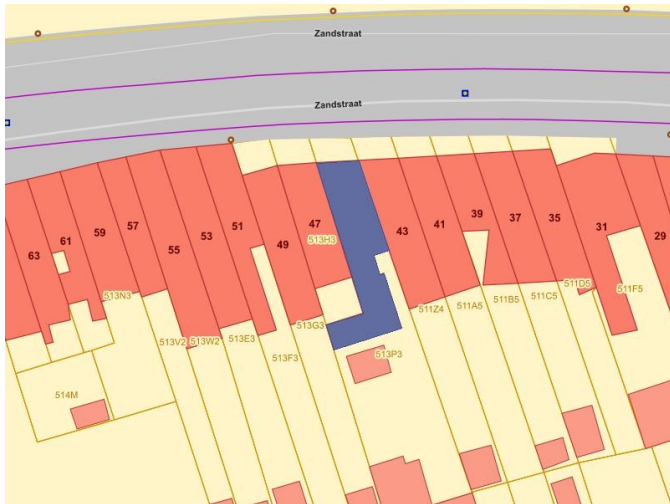
Zone 2: Berghok

- 0 Asbestmaterialen
- 0 Beperkingen
- 0 Uitsluitingen
- 0 Roerende goederen
- 0 Puin, steenslag, (water)bodem
- 1 Adviezen
- 2 **Geen asbest**
