Asbestinventarisatetest

Vennebos 41, 9051 Gent

Attestnummer : 20231024-000298.000

Uitgegeven op : 24.10.2023

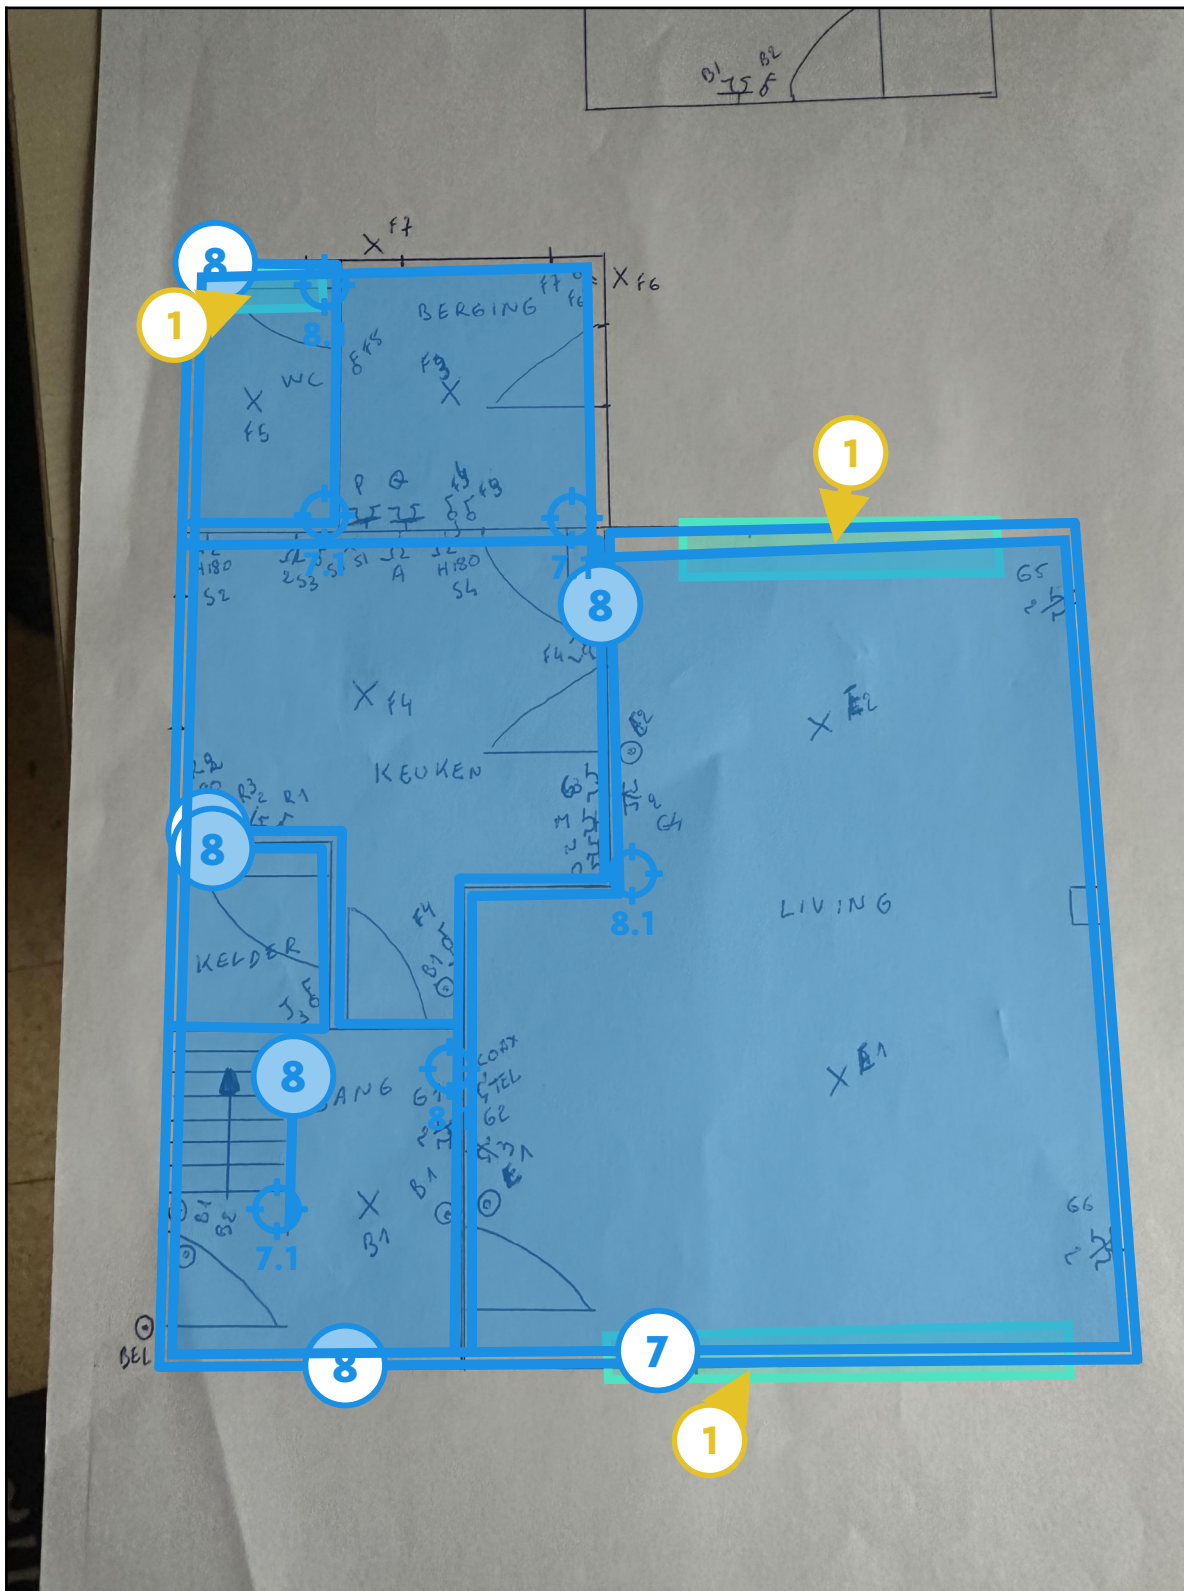
Plan 1.1: Gelijkvloers

1. Venstertabletten Massal	Asbestmateriaal	Zorgvuldig beheren
7. Pleister plafonds	Geen asbest	-
7.1 Code: 2	Mengmonster	-
8. Pleister muren	Geen asbest	-
8.1 Code: 1	Mengmonster	-

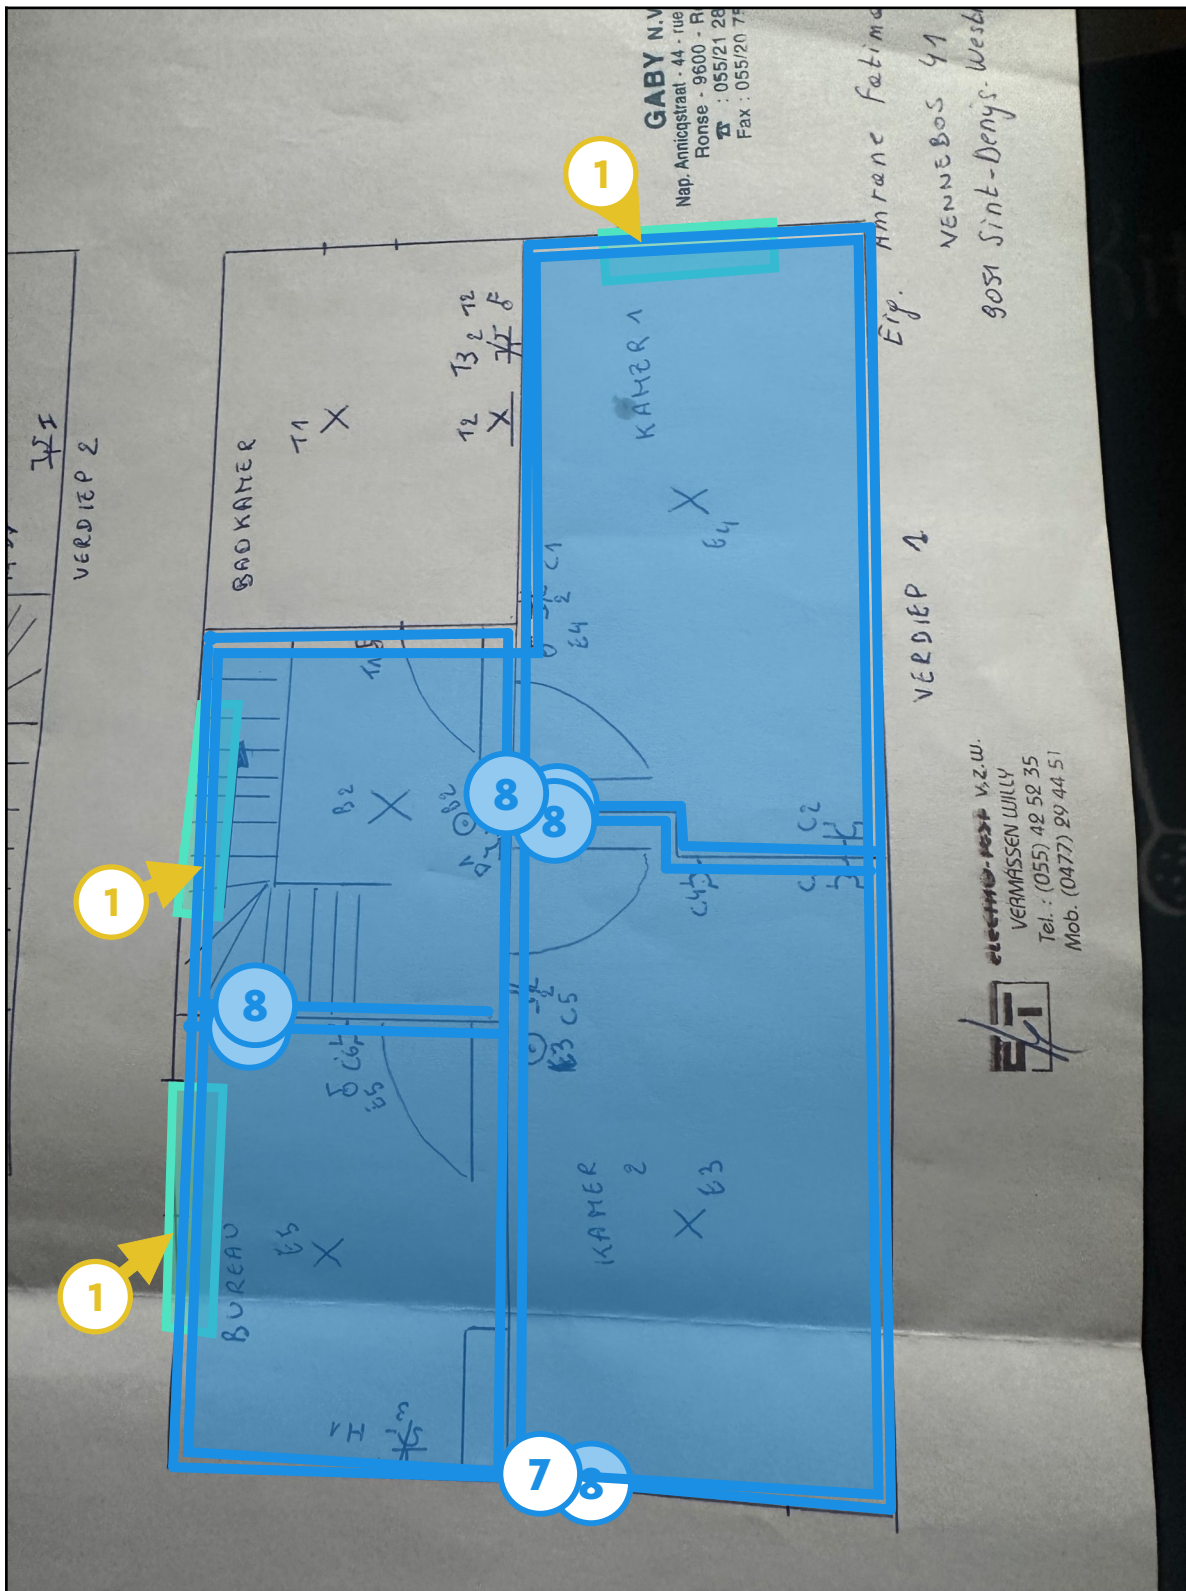
Plan 1.2: Verdieping +1

1. Venstertabletten Massal	Asbestmateriaal	Zorgvuldig beheren
7. Pleister plafonds	Geen asbest	-
8. Pleister muren	Geen asbest	-

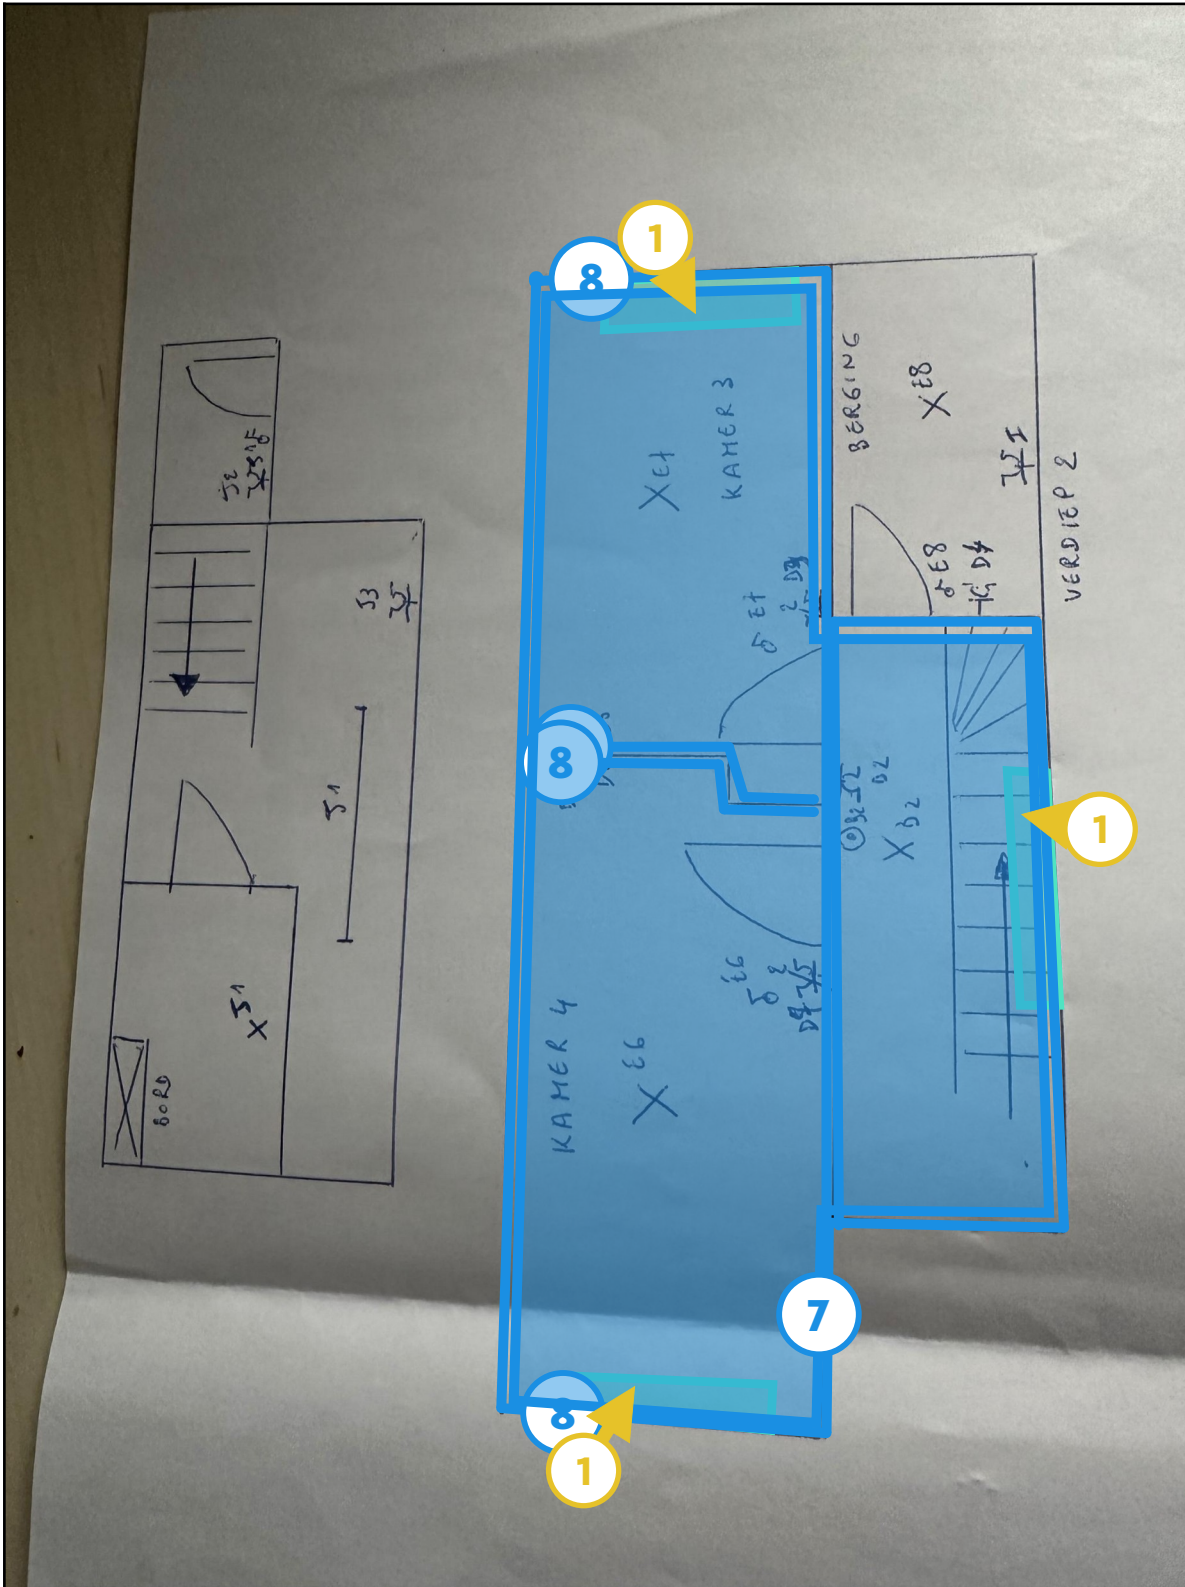
Plan 1.3: Dakverdieping

1. Venstertabletten Massal	Asbestmateriaal	Zorgvuldig beheren
7. Pleister plafonds	Geen asbest	-
8. Pleister muren	Geen asbest	-

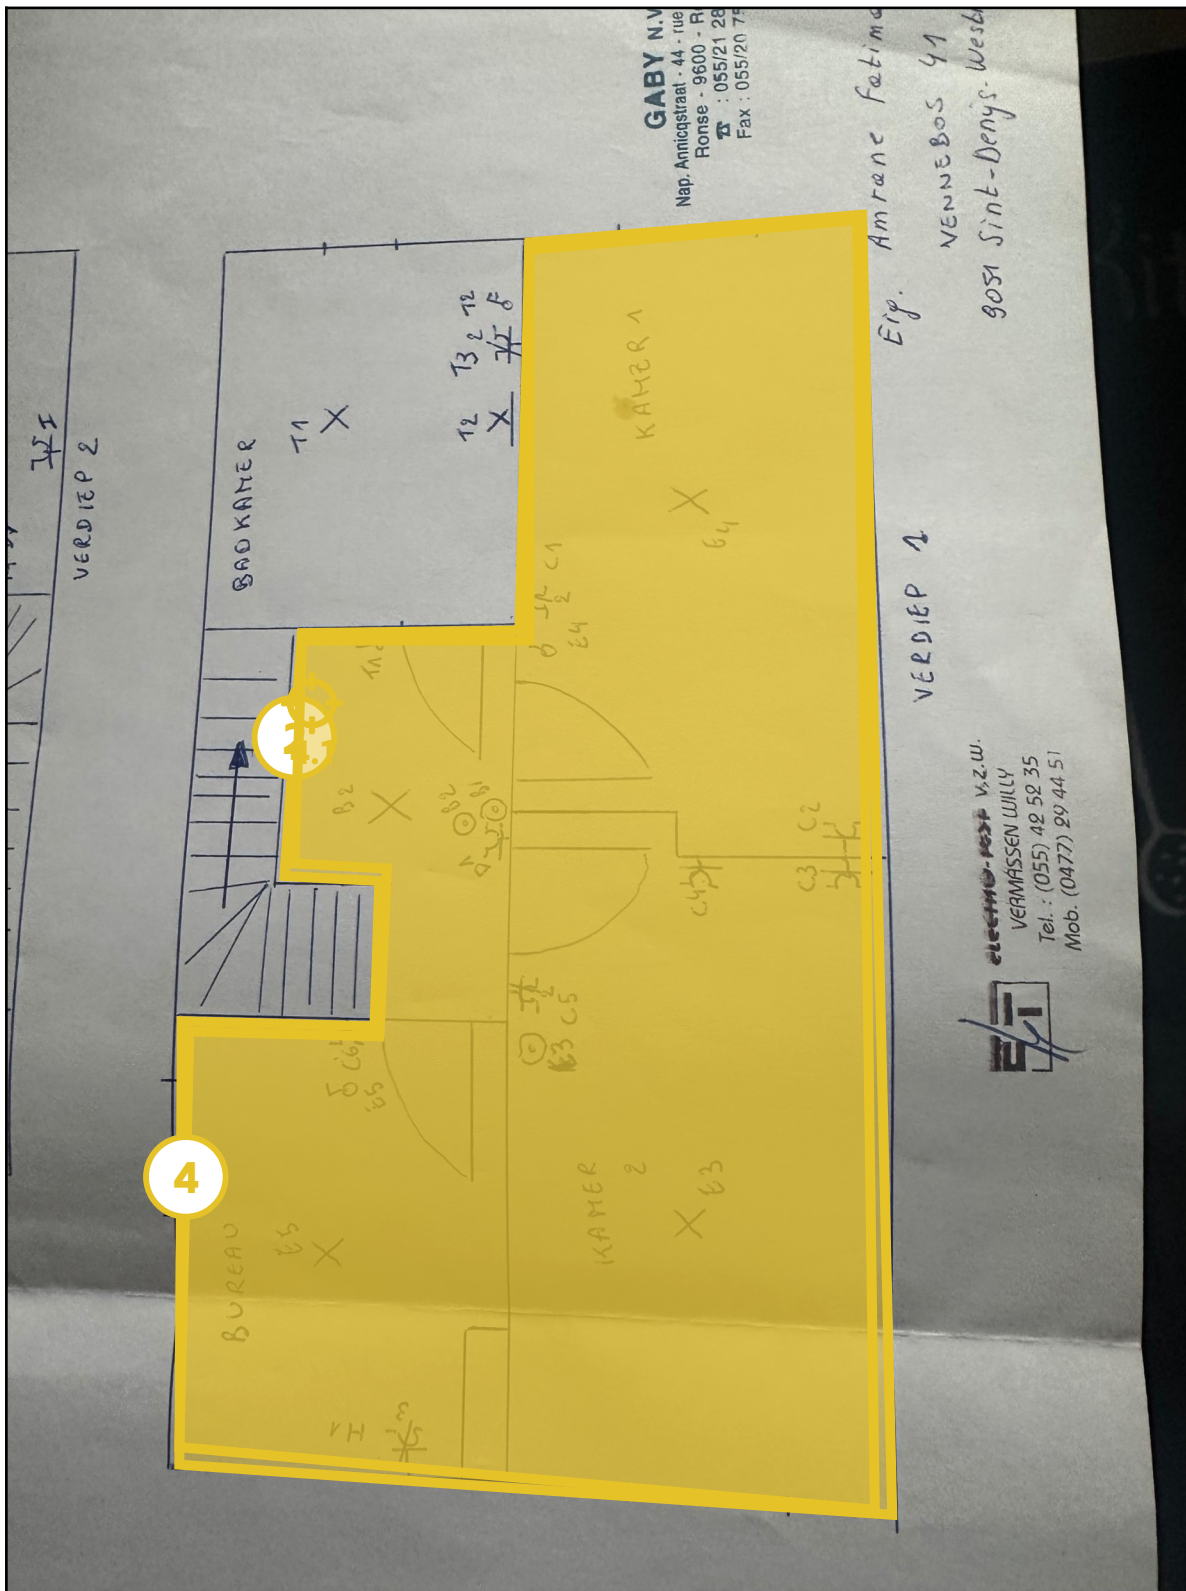
Plan 1.4: Verdieping +1

2. Zwarte lijm Vinyltegels kamers	Asbestmateriaal	Zorgvuldig beheren
4. Vinyltegels kamers	Asbestmateriaal	Zorgvuldig beheren
4.1 Code: 4	Puntmonster	-

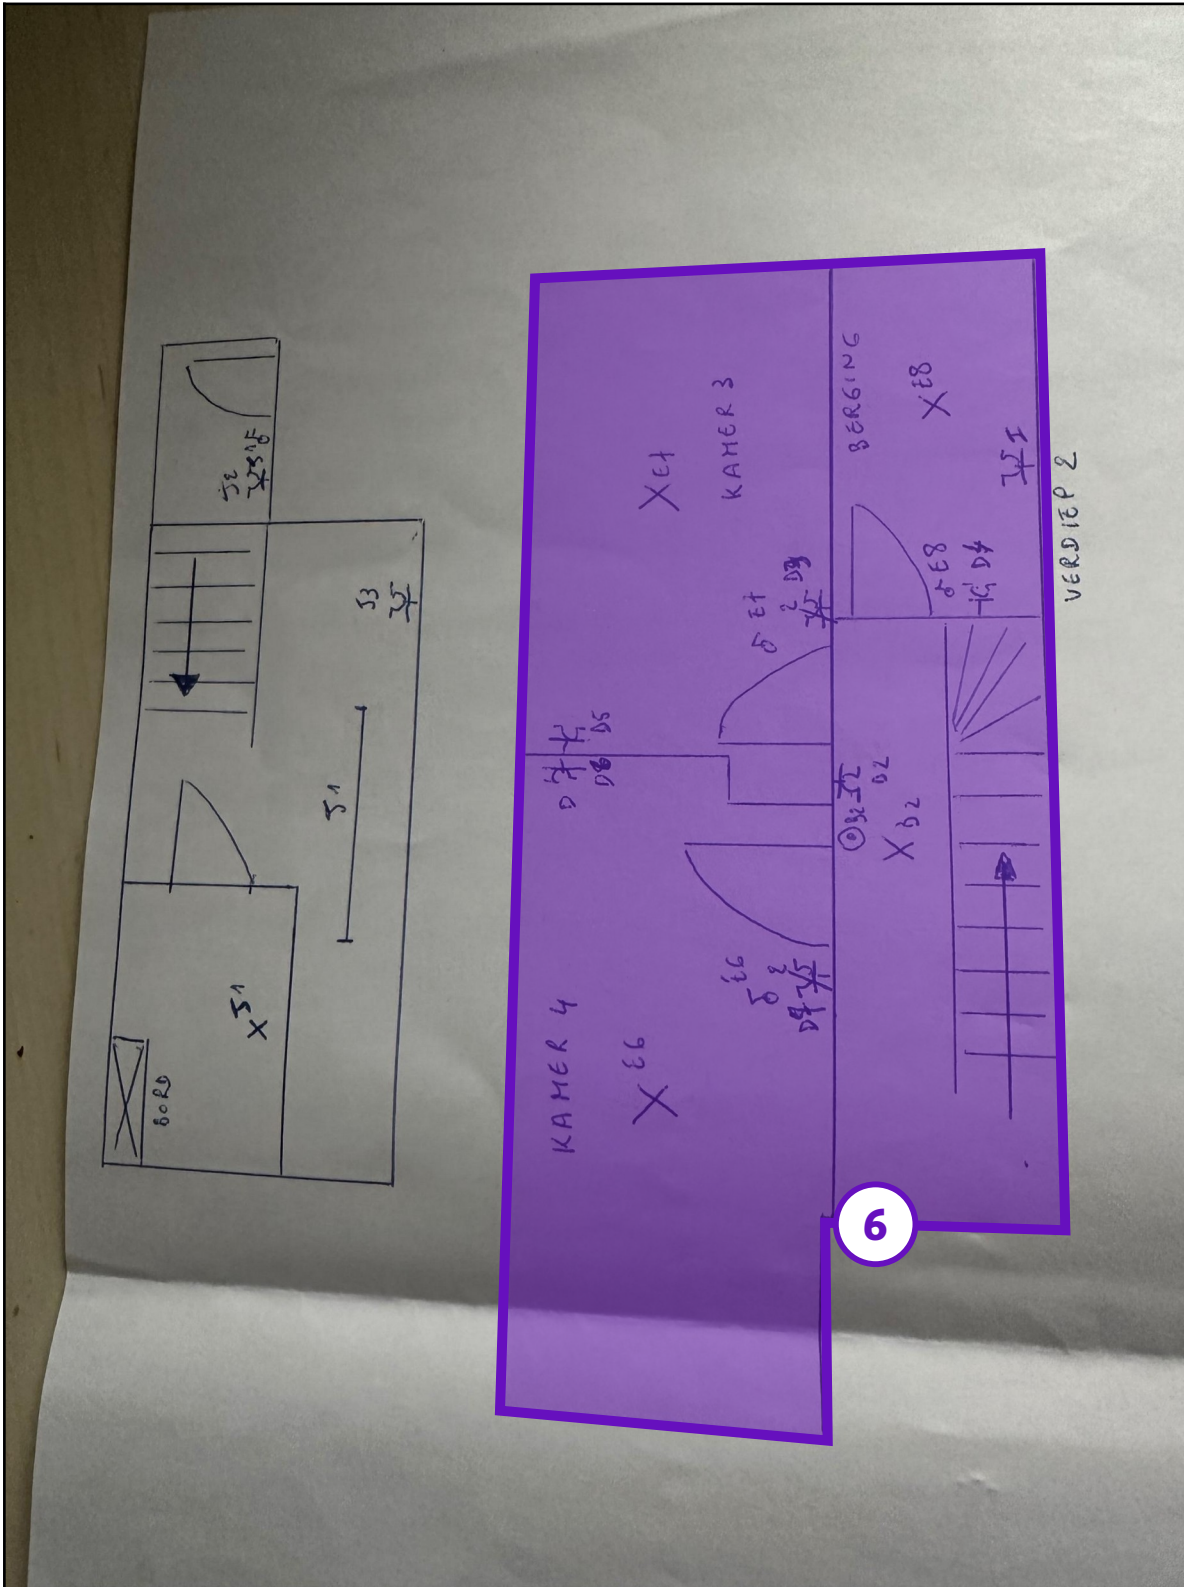
Plan 1.5: Dakverdieping

6. Nieuw dak en onderdak	Advies	-
--------------------------	--------	---

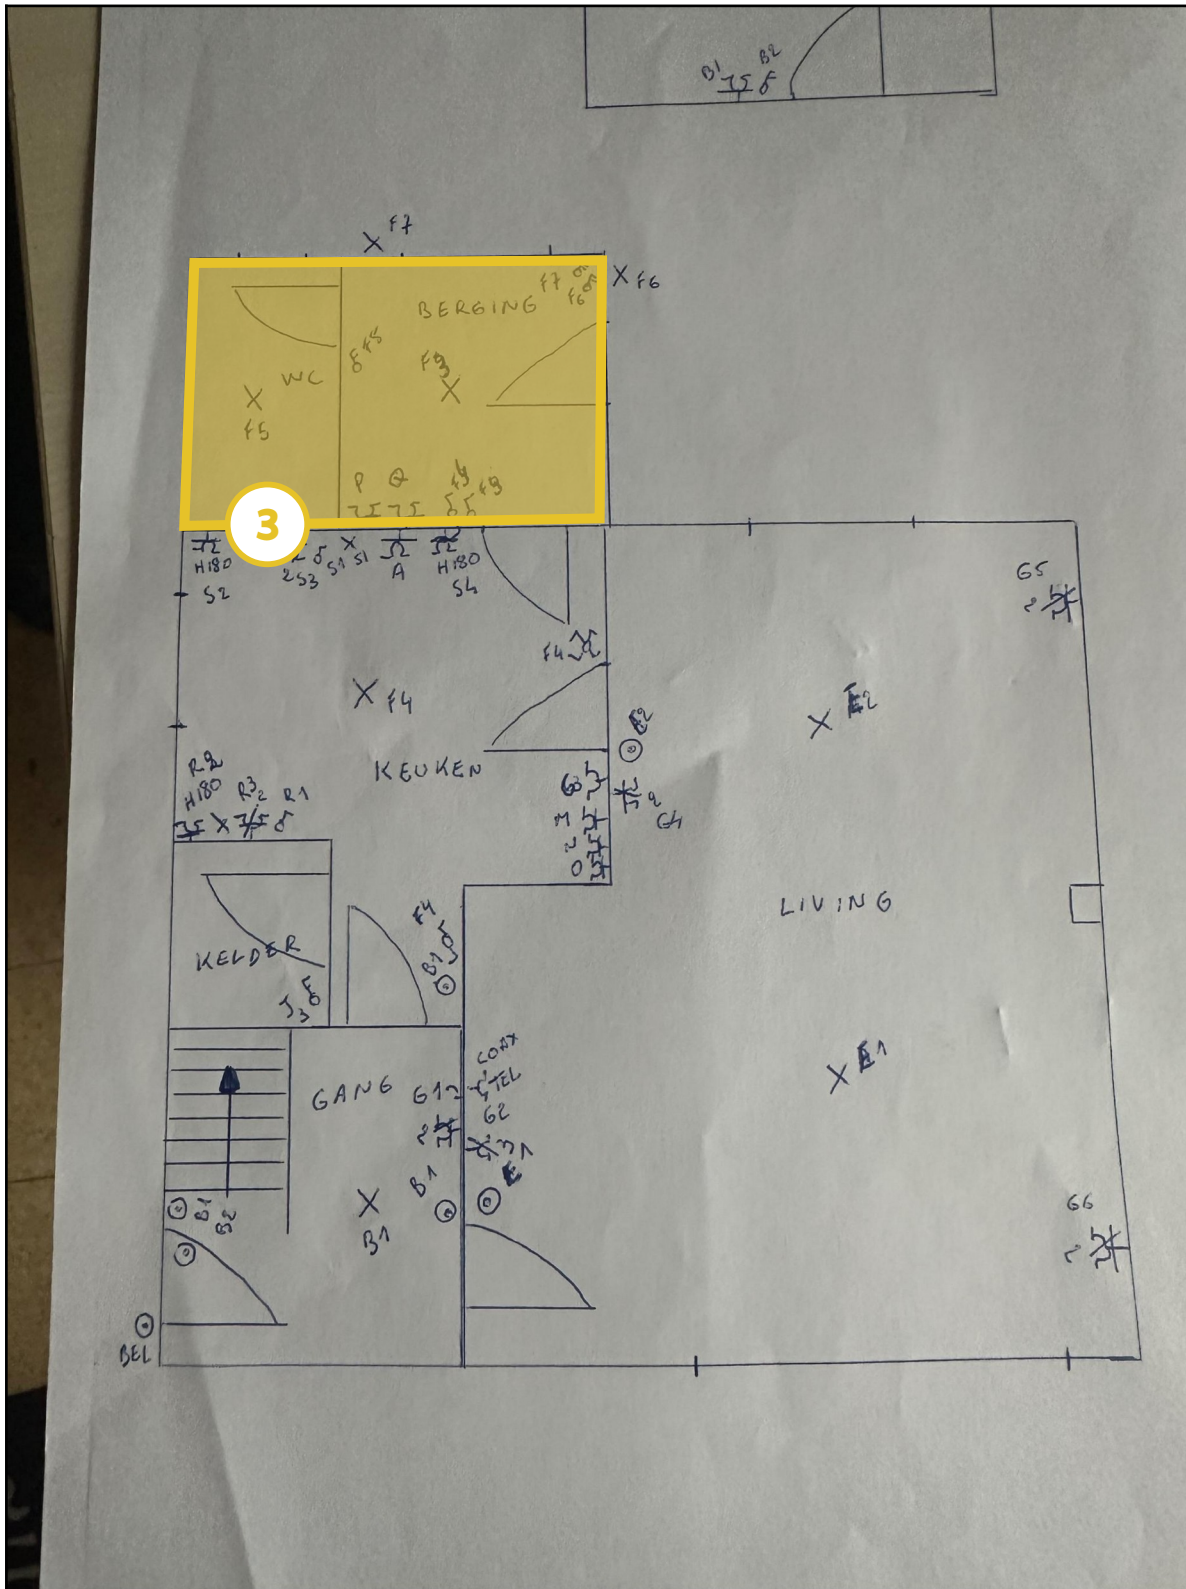
Plan 1.6: Plat dak

3. Plat dak roofing

Asbestmateriaal

Zorgvuldig beheren

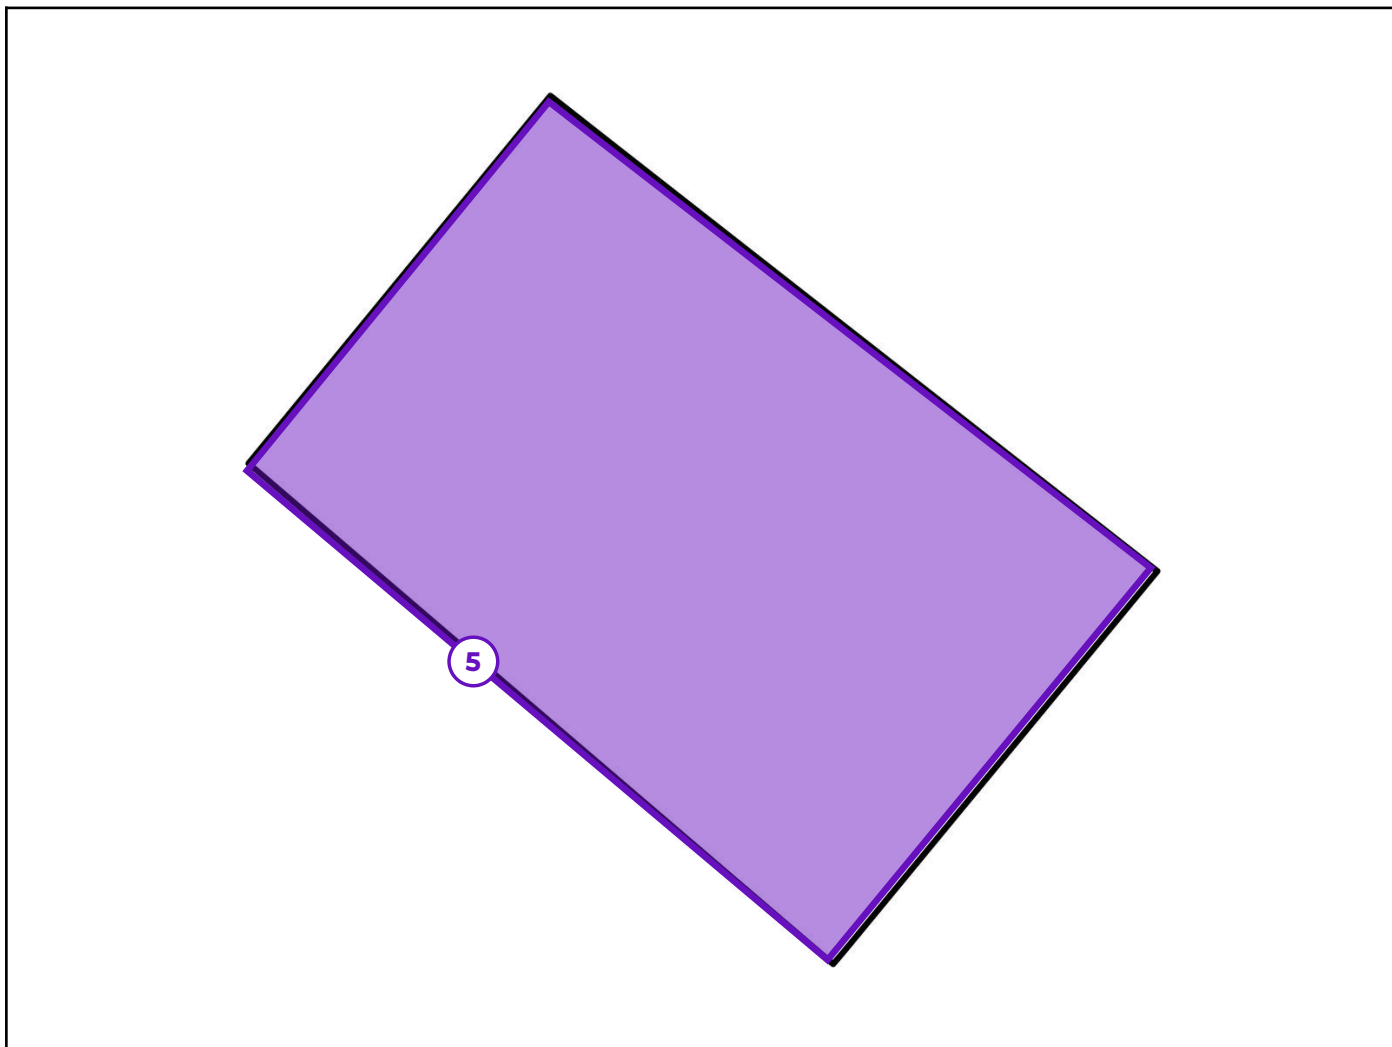
Plan 2.1: Tuinberging plan

Beschrijving	Type	Actie
5. Inspectie onderdak tuinberging	Advies	-
