Asbestinventarisatetest

Florastraat 153, 9050 Gent

Attestnummer : 20240516-000531.000

Asbestveilig

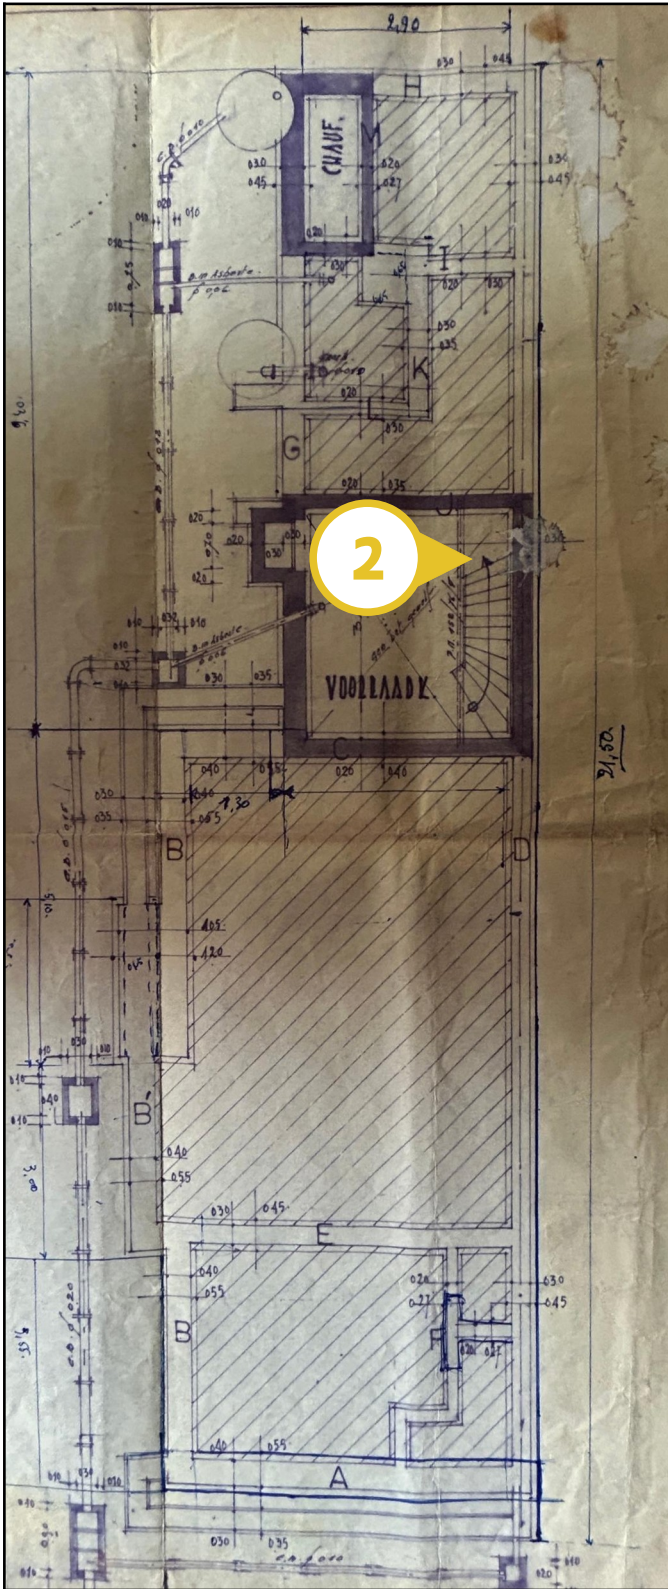
Plan 1.1: niveau -1

2. Bakeliet schakelaar

Asbestmateriaal

Zorgvuldig beheren

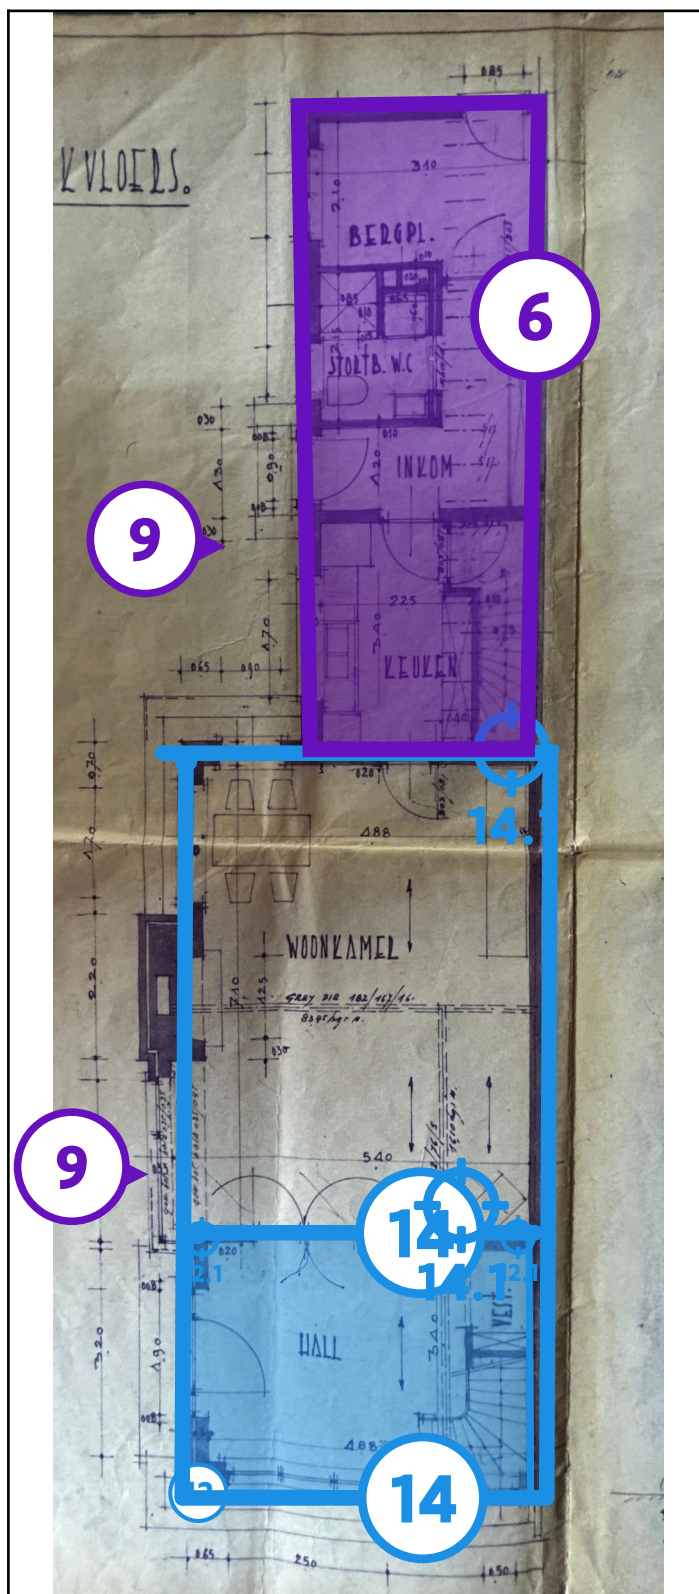
Plan 1.2: niveau 0

6. Verlaagde plafonds	Advies	-
9. Afvoerbuizen in alle regenputjes in en rond het gebouw	Advies	-
12. Pleisterwerk plafond met staalname	Geen asbest	-
12.1 Code: pleisterwerk plafond	Mengmonster	-
14. Pleisterwerk wand met staalname	Geen asbest	-
14.1 Code: Wandpleister	Mengmonster	-

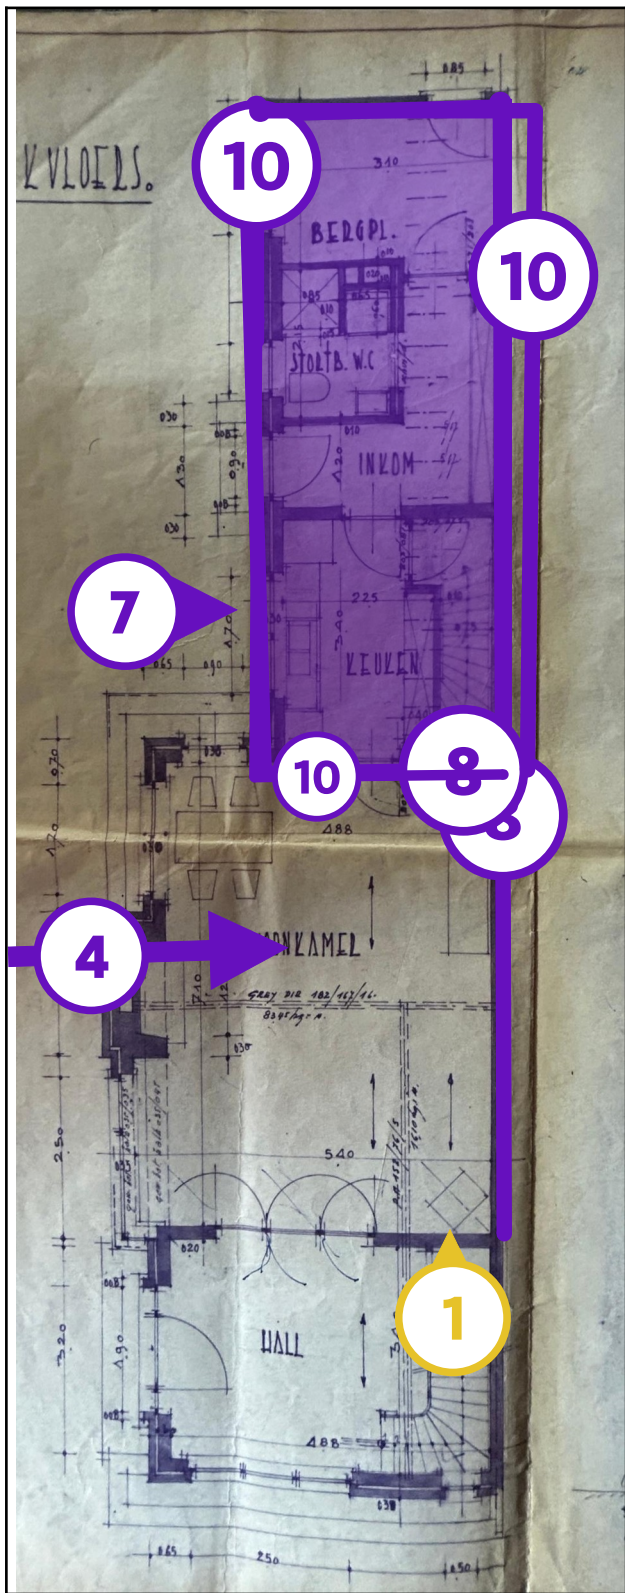
Plan 1.3: niveau 0

1. Bakeliet tellerkast	Asbestmateriaal	Zorgvuldig beheren
4. Schouw, open haard	Advies	-
7. Verluchttingsroosters	Advies	-
8. Voorzet wanden	Advies	-
10. Gelijmde tegels	Advies	-

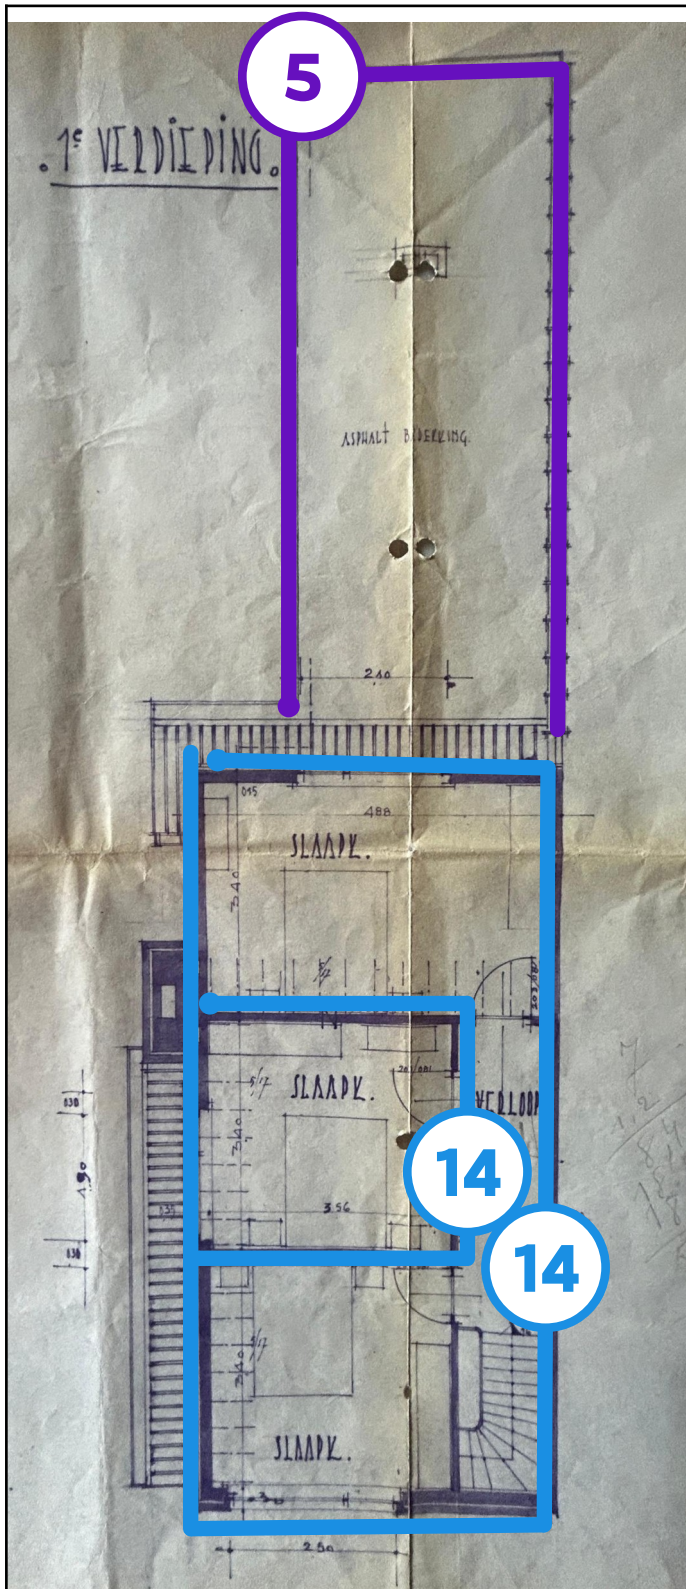
Plan 1.4: niveau +1

5. Deksteen beton	Advies	-
14. Pleisterwerk wand met staalname	Geen asbest	-

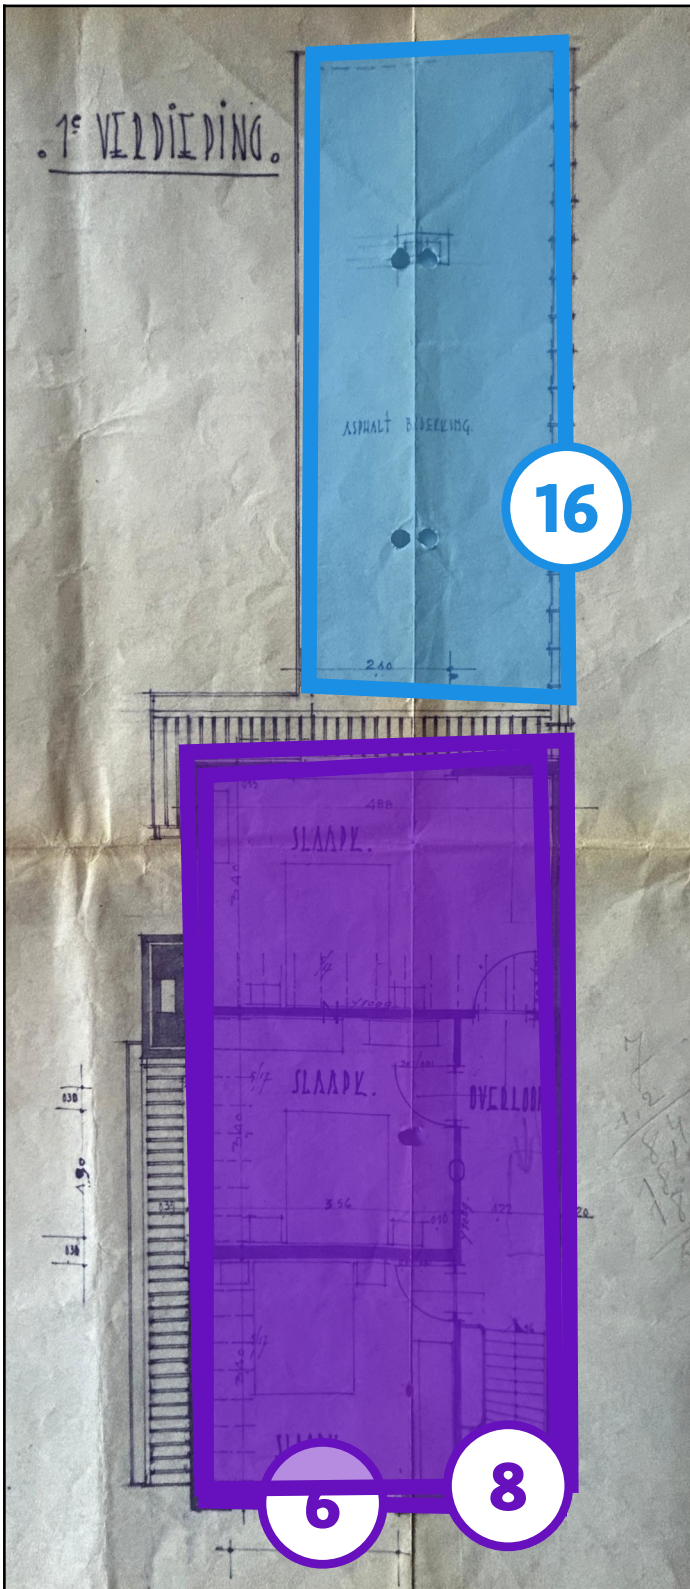
Plan 1.5: niveau +1

6. Verlaagde plafonds	Advies	-
8. Voorzet wanden	Advies	-
16. Roofing met staalafname	Geen asbest	-

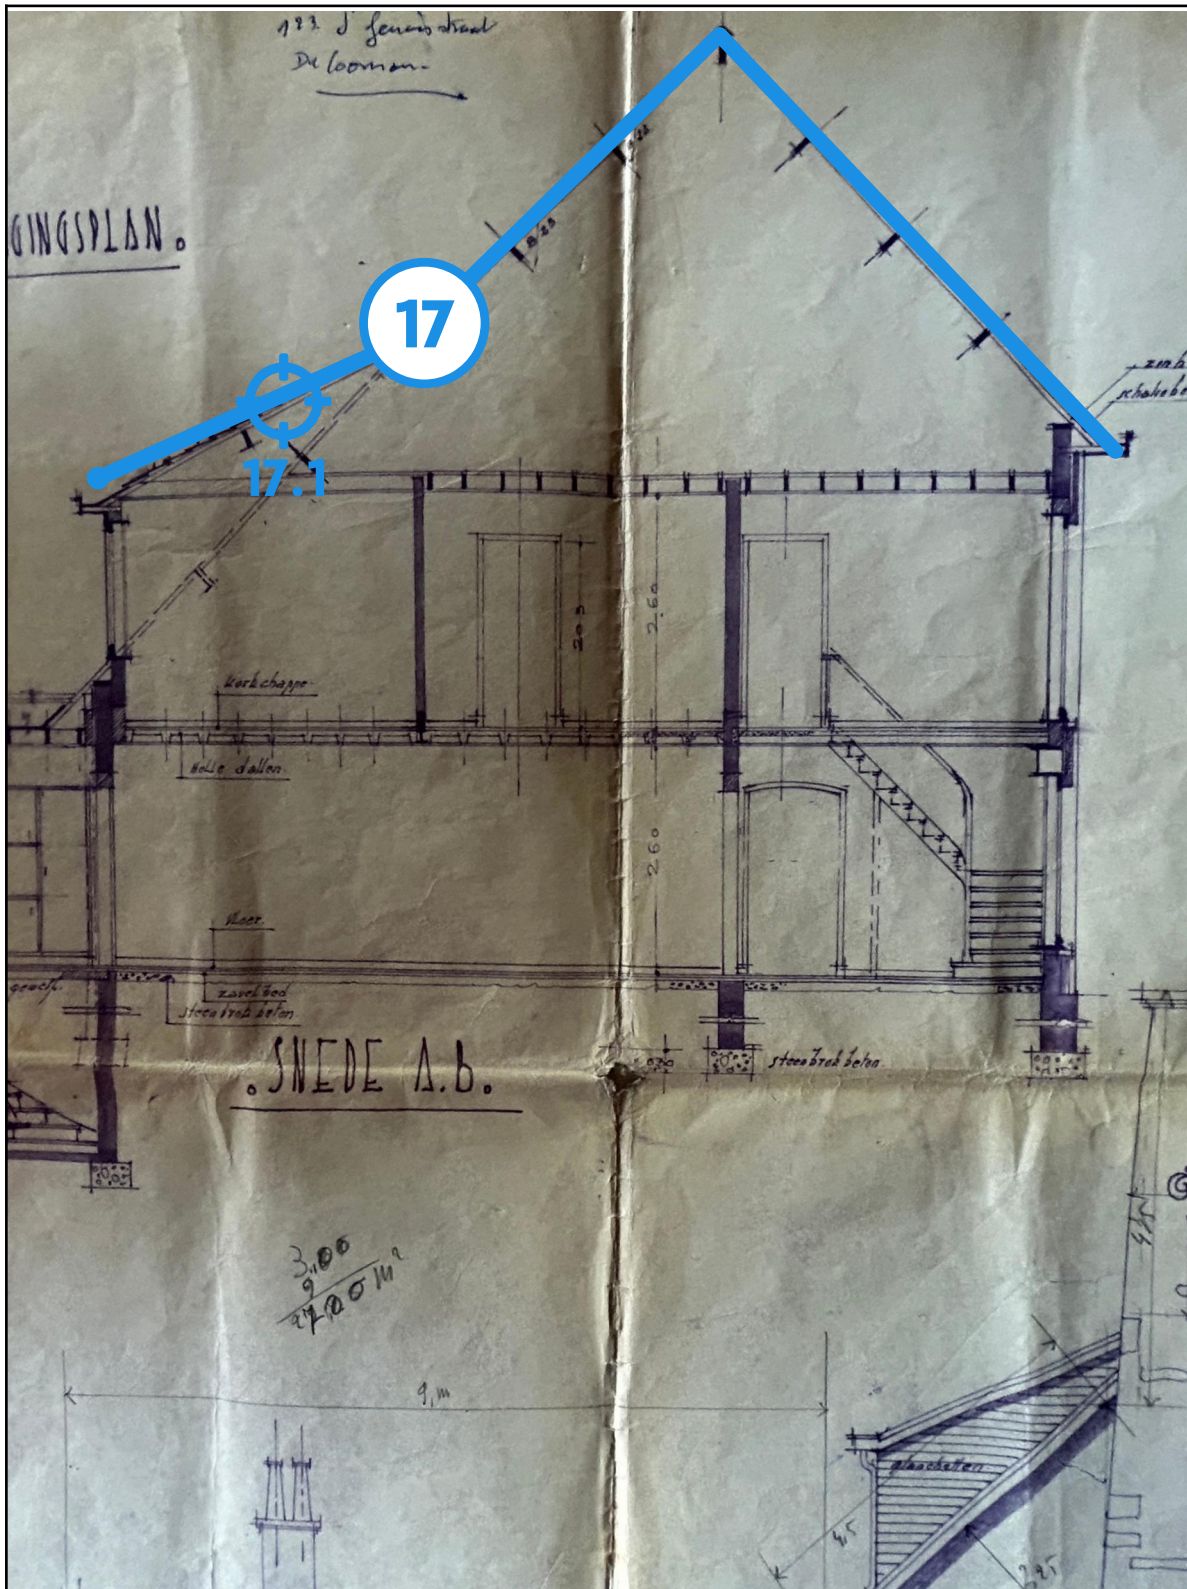
Plan 1.6: dak constructie

17. Onderdak type menuiserie met staalfname	Geen asbest	-
17.1 Code: onderdak menuiserie	Puntmonster	-

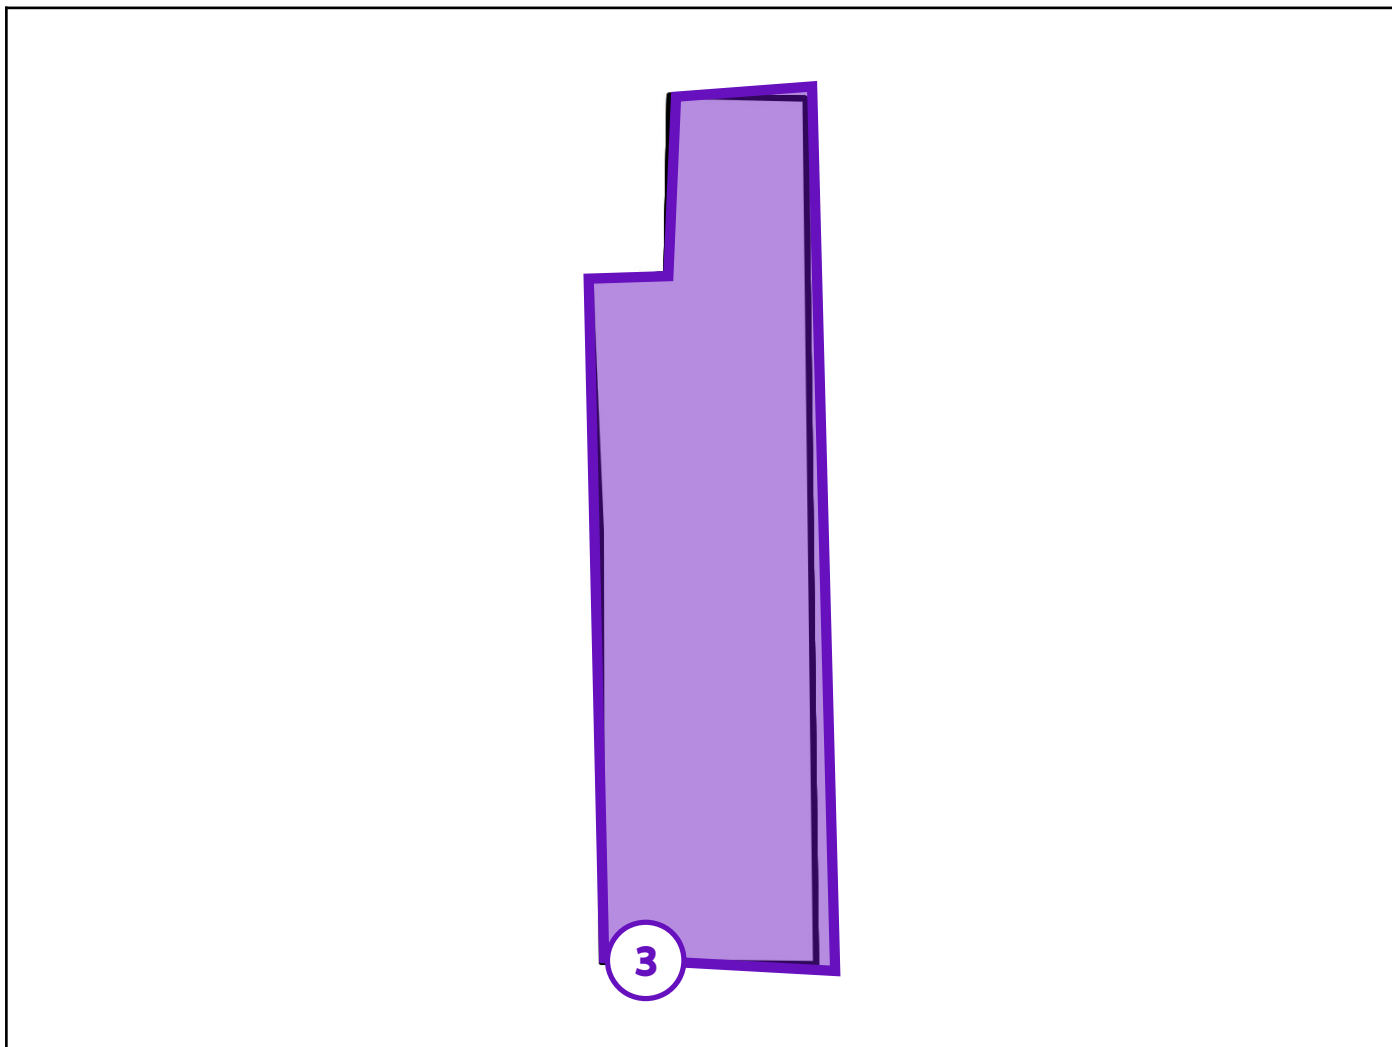
Plan 1.7: Hoofdgebouw plan

Beschrijving	Type	Actie
3. Vloeren en plinten	Advies	-

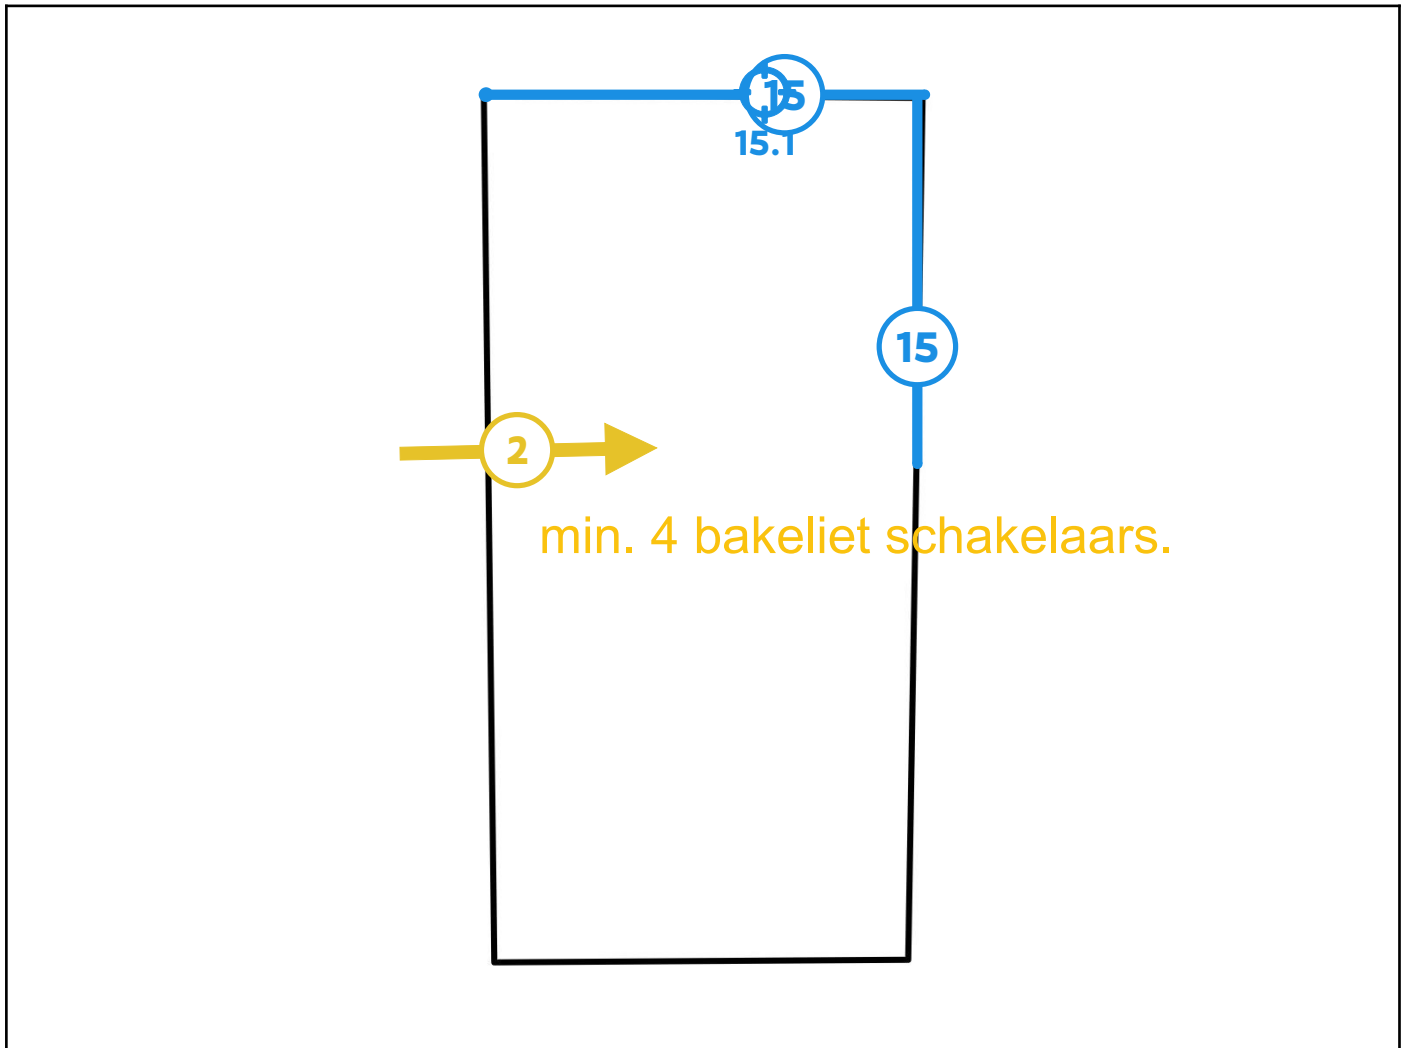
Plan 2.1: Bijgebouw plan

Beschrijving	Type	Actie
2. Bakeliet schakelaar	Asbestmateriaal	Zorgvuldig beheren
15. Kit aan de ramen (tussen glas en profiel)	Geen asbest	-
15.1 Code: kit garage	Puntmonster	-

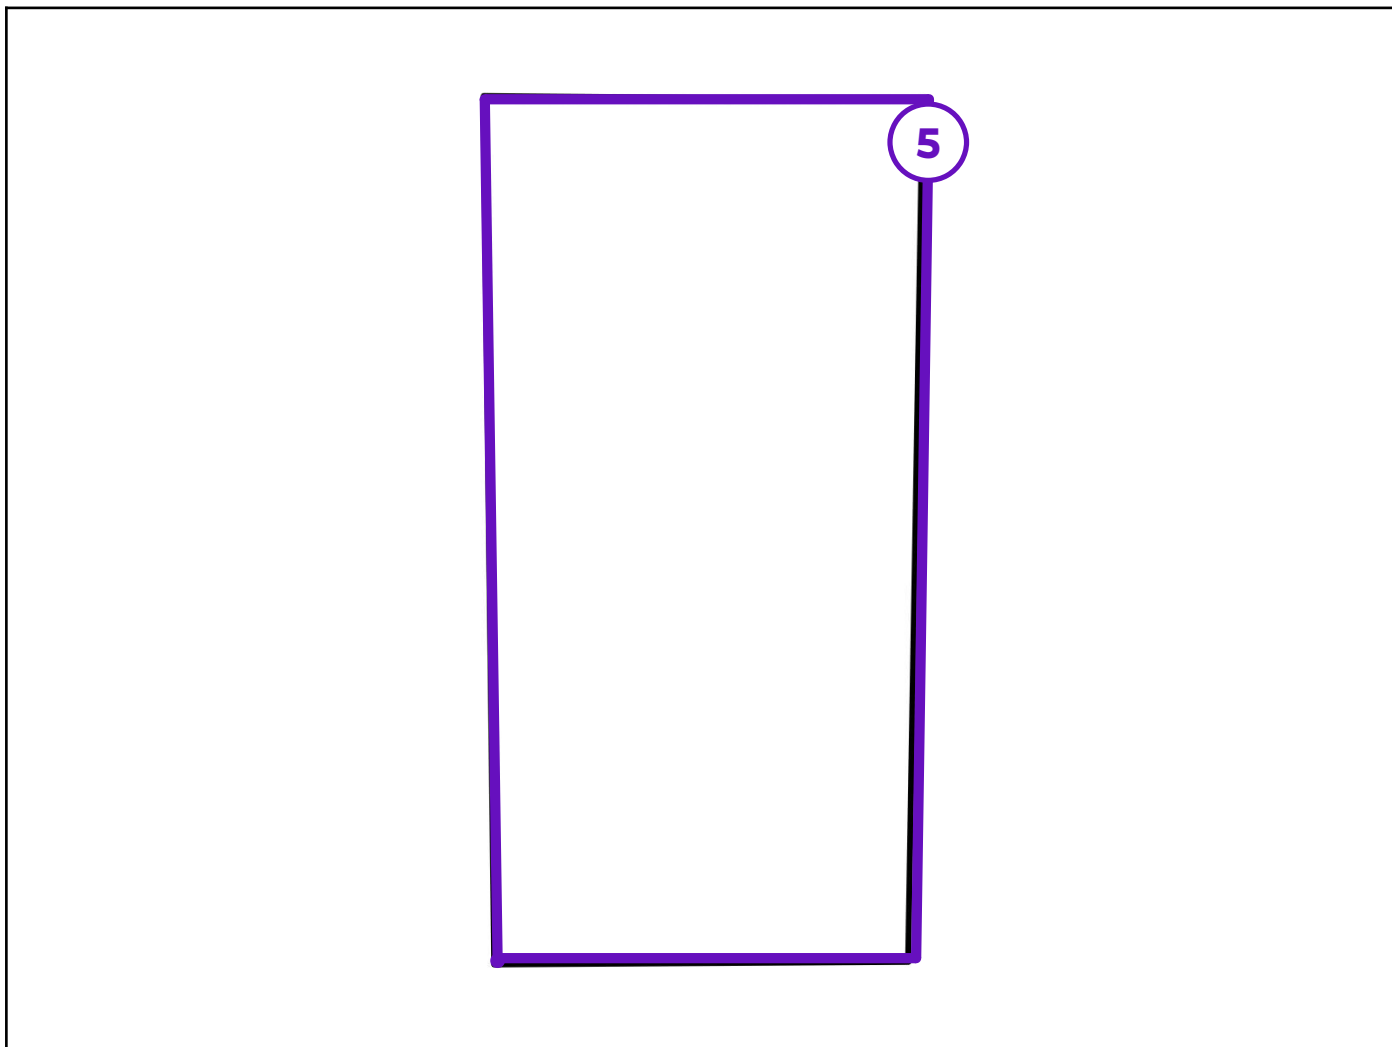
Plan 2.2: Bijgebouw plan

Beschrijving	Type	Actie
5. Deksteen beton	Advies	-

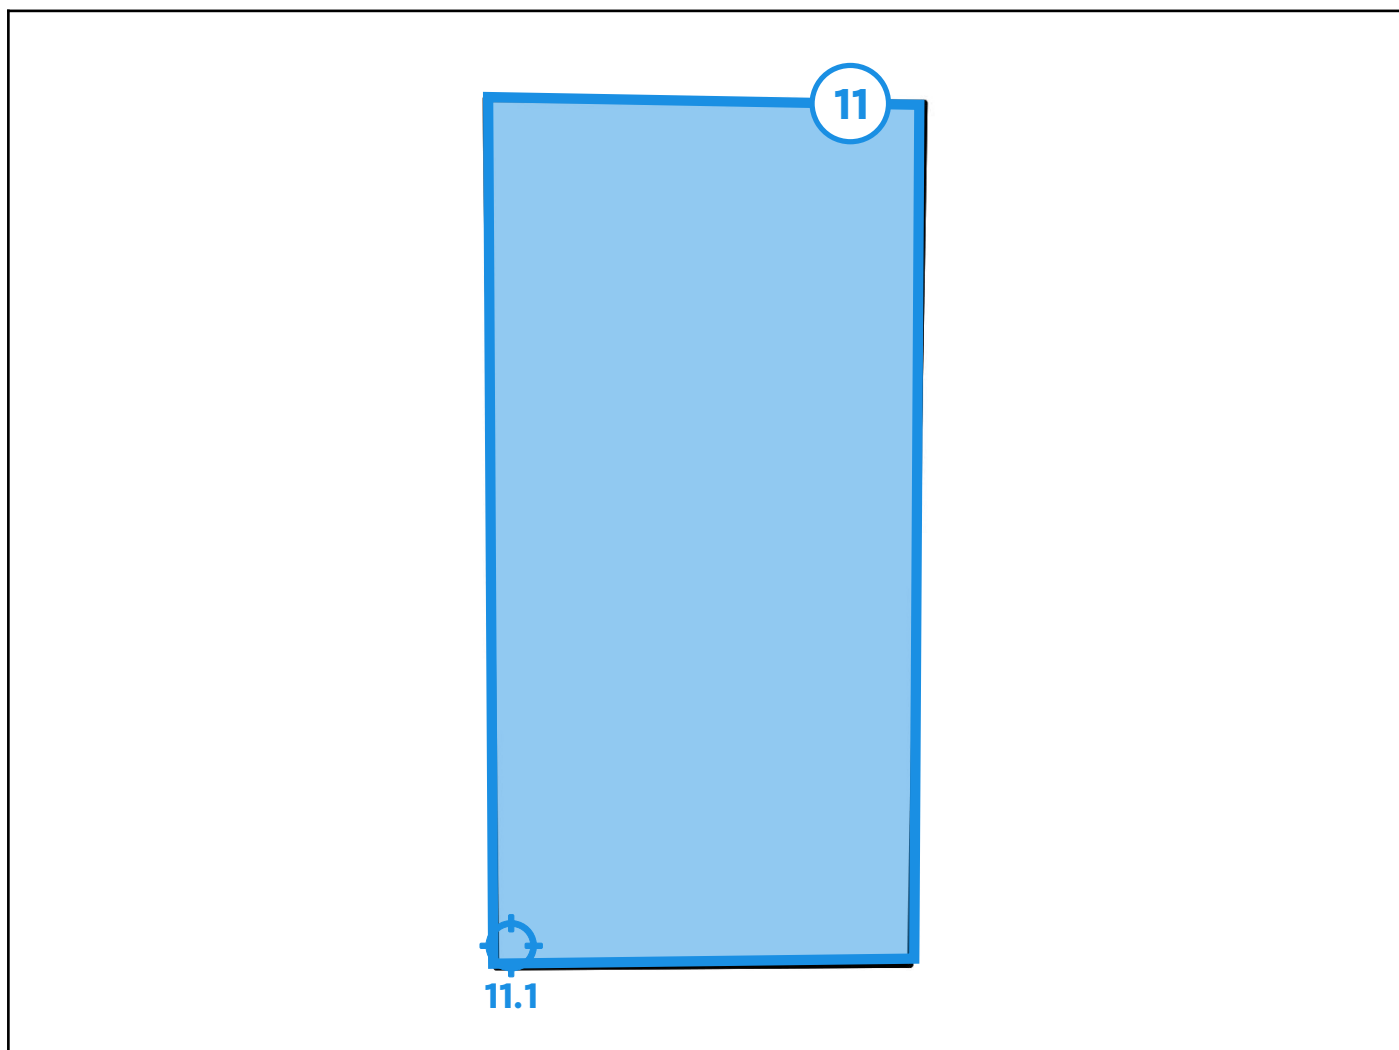
Plan 2.3: Bijgebouw plan

Beschrijving	Type	Actie
11. Roofing met staalafname	Geen asbest	-
11.1 Code: roofing garage	Puntmonster	-

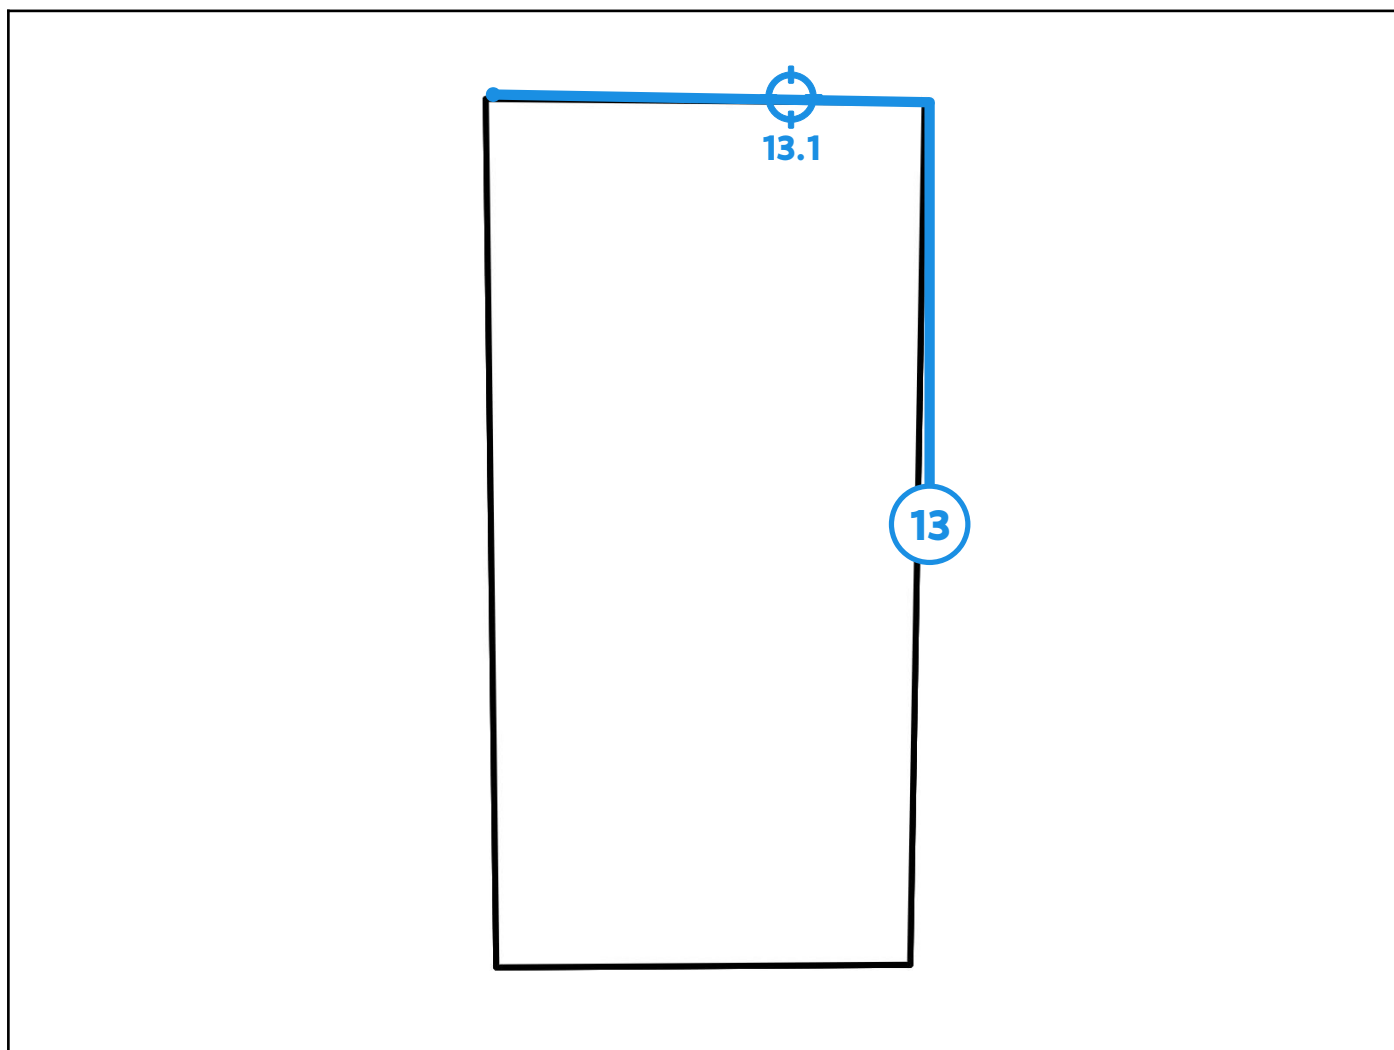
Plan 2.4: Bijgebouw plan

Beschrijving	Type	Actie
13. Kit aan de ramen (tussen glas en profiel)	Geen asbest	-
13.1 Code: kit garage .	Puntmonster	-

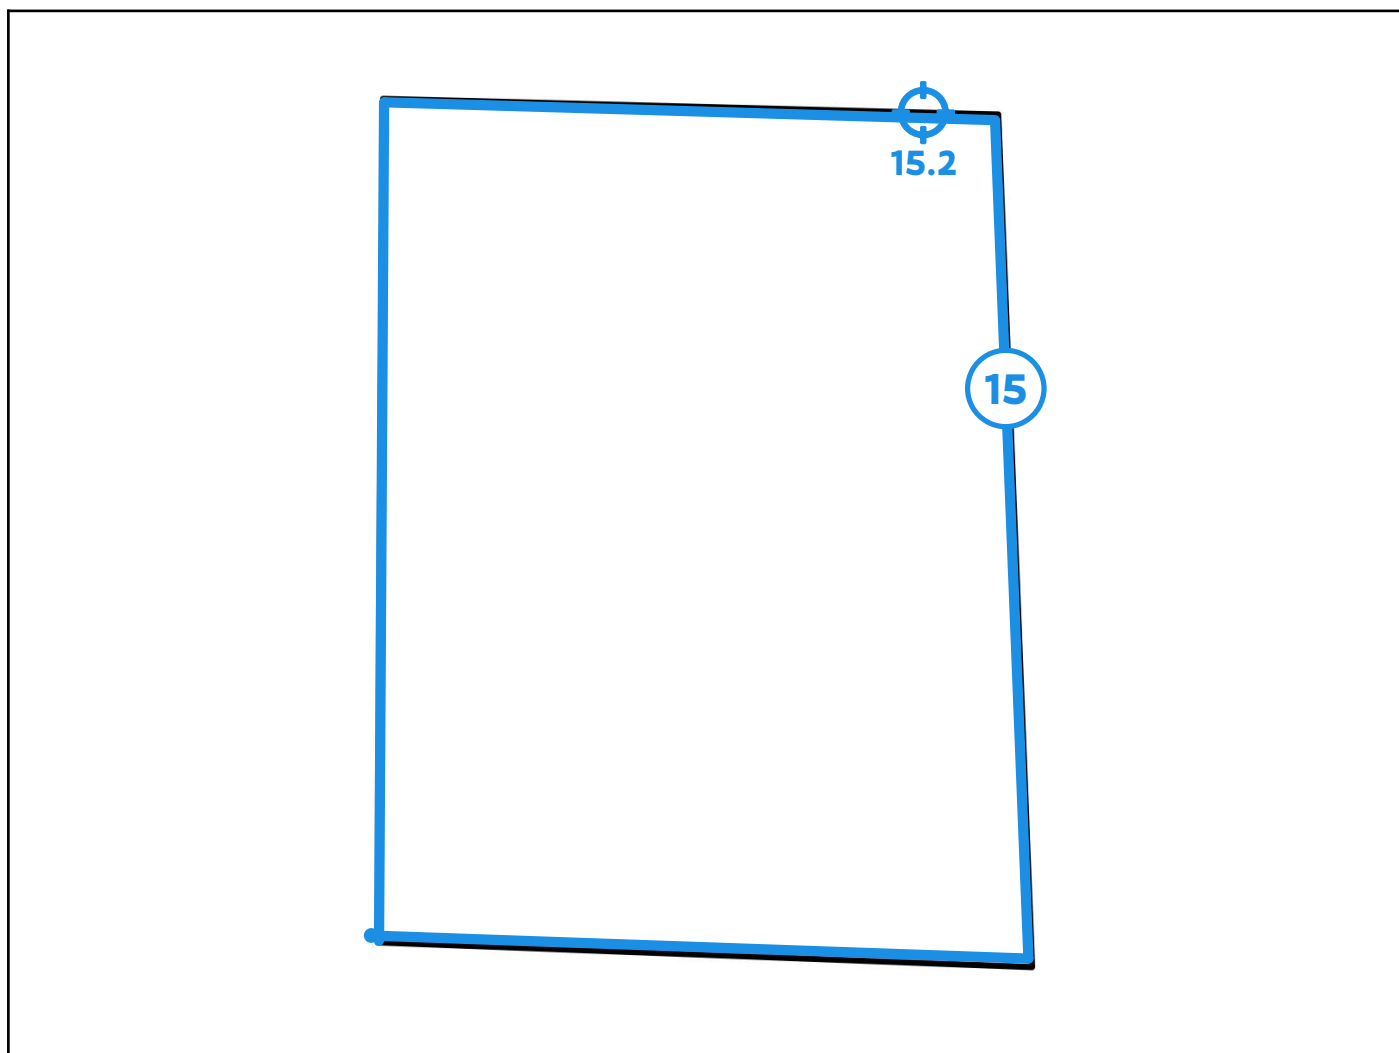
Plan 3.1: Bijgebouw plan

Beschrijving	Type	Actie
15. Kit aan de ramen (tussen glas en profiel)	Geen asbest	-
15.2 Code: kit serre	Puntmonster	-
