# Asbestinventarisatetest

Hundelgemsesteenweg 552, 9820 Merelbeke

Attestnummer : 20231027-000100.000

Uitgegeven op : 27.10.2023

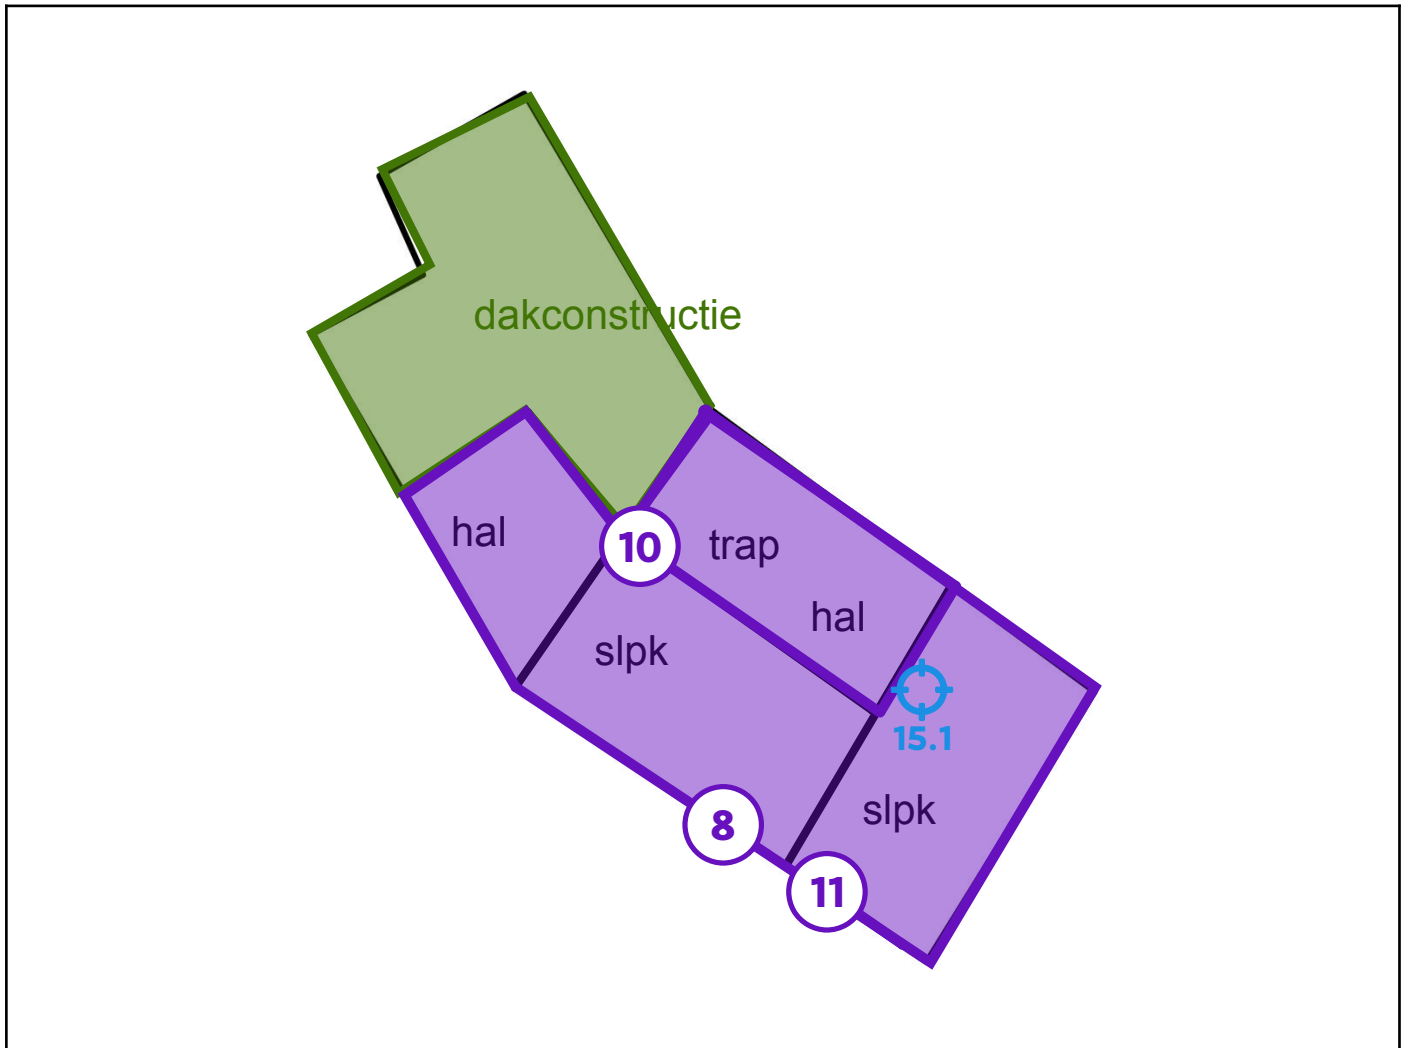
## Plan 1.2: niveau +1

Beschrijving	Type	Actie
8. vloeren	Advies	-
10. valse muren in gipsplaten en hout	Advies	-
11. schouw haard + kachel	Advies	-
15. vinyl tegel	Geen asbest	-
15.1 Code: vinyl vloerzeil	Puntmonster	-

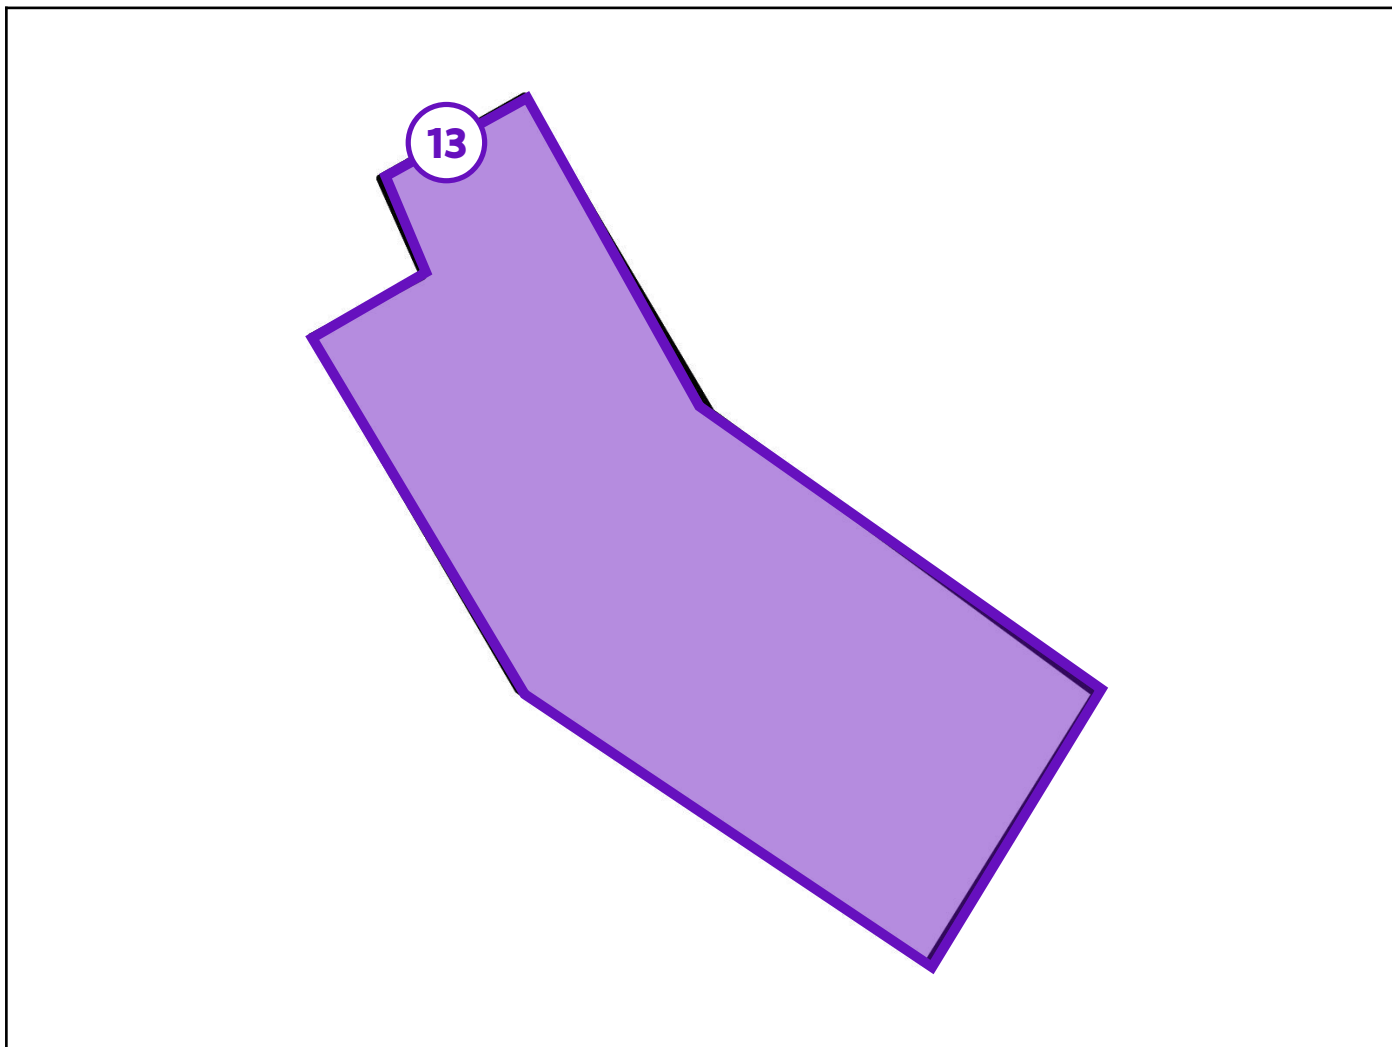
## Plan 1.4: Hoofdgebouw plan

Beschrijving	Type	Actie
13. roosters - dekplaten rondom en op de woning	Advies	-

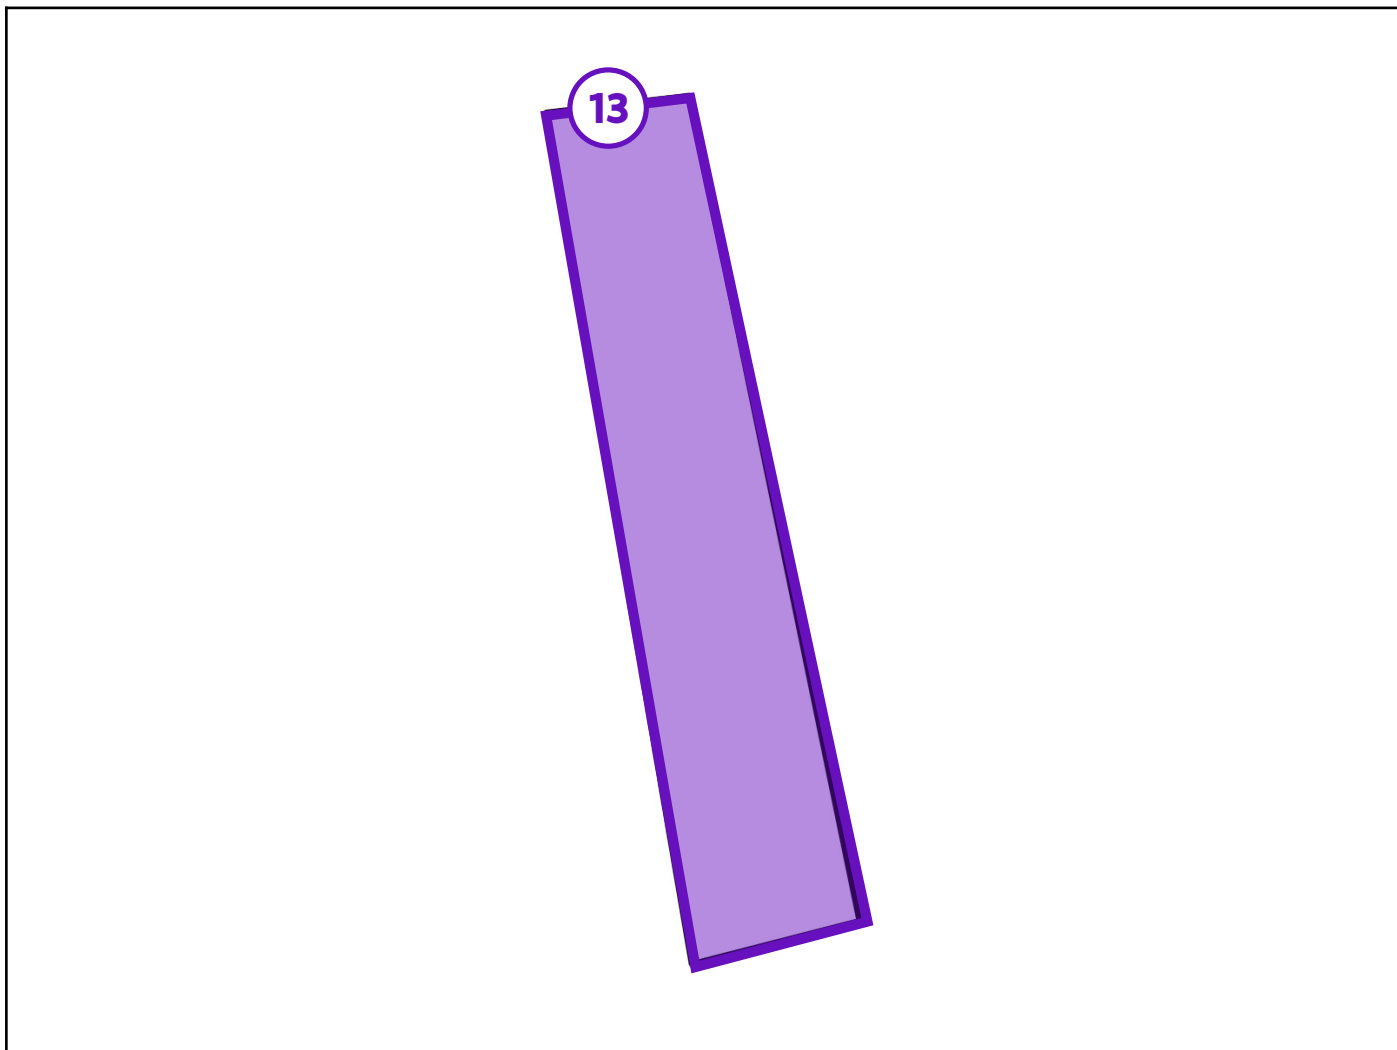
## Plan 2.2: Bijgebouw plan

Beschrijving	Type	Actie
13. roosters - dekplaten rondom en op de woning	Advies	-

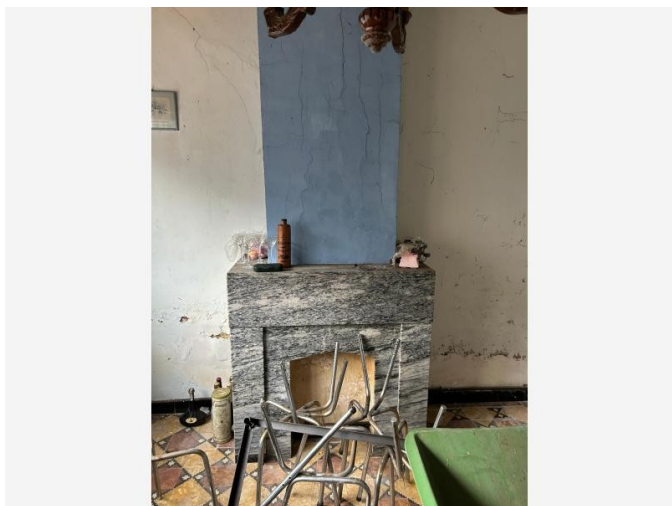
Identificatiemethode	niet bemonsterbaar
Primaire drager	Binnenwand
(Asbest)materiaal	In-situ afwerkingslagen - Pleisterwerk (wand, plafond, ...)
Bindmiddel	Gips - kalk
Gebondenheid bindmiddel	Niet-hechtgebonden

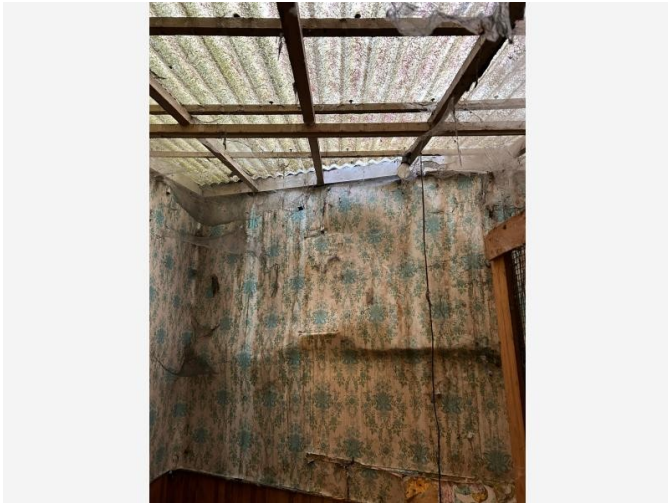
Identificatiemethode	niet bemonsterbaar
Primaire drager	HVAC infrastructuur en uitrusting
(Asbest)materiaal	materialen mix
Bindmiddel	materialen mix
Gebondenheid bindmiddel	Hecht

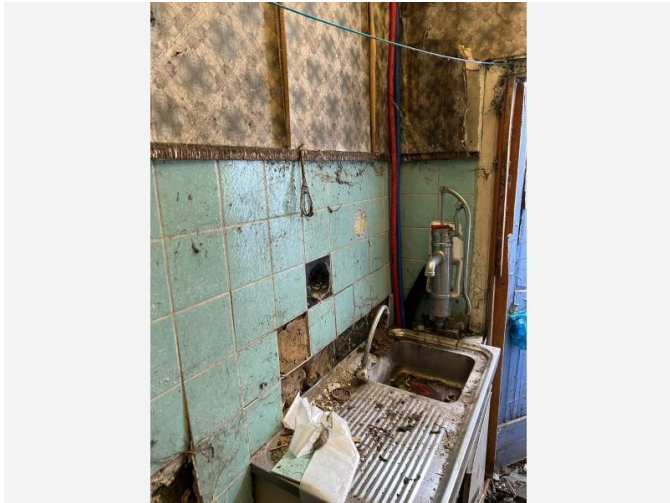
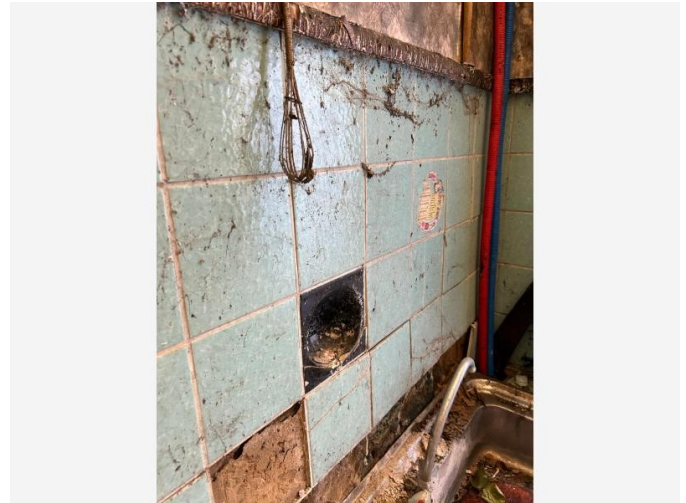
Identificatiemethode	niet bemonsterbaar
Primaire drager	Wandopening verticaal (raam, deur, ...)

Geen asbest

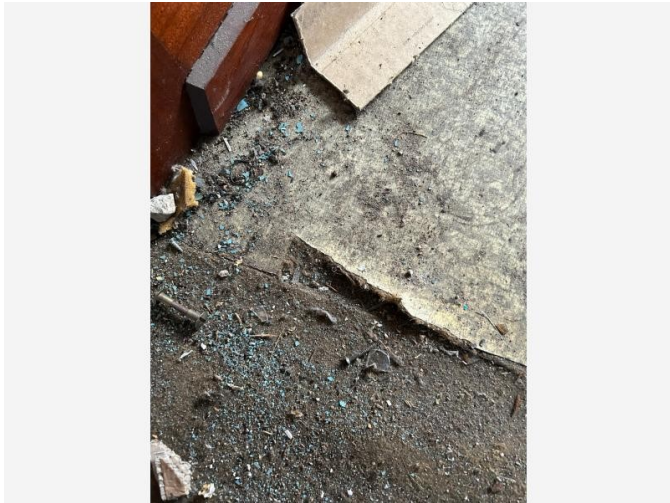
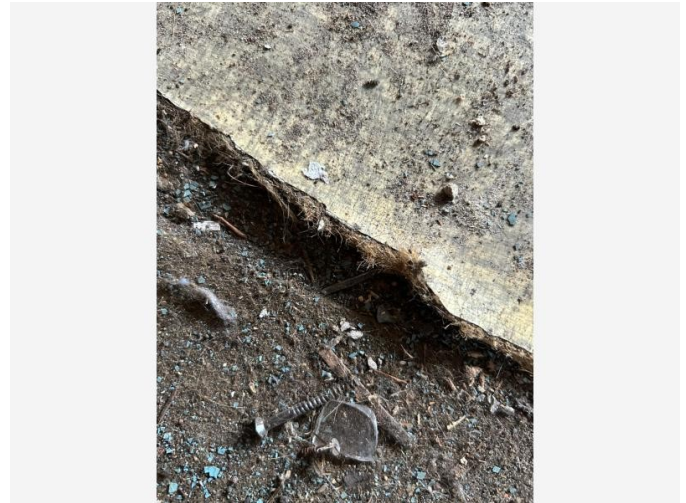
Beschrijving	faience, plinten en wandtegels lijm
Omgeving	Binnen
Primaire drager	Binnenwand
Bindmiddel van materiaal	Lijm

<b>Gebondenheid op basis van bindmiddel</b>	Hecht
<b>Hoeveelheid (oppervlakte - dikte - aantal)</b>	• 50,00 m <sup>2</sup> - 0,30 mm - 1 stuk
<b>Totaal volume</b>	0,015 m <sup>3</sup>
<b>Identificatiemethode</b>	Vaststelling met monstername
<b>Destructieve handeling voor identificatie</b>	Nee

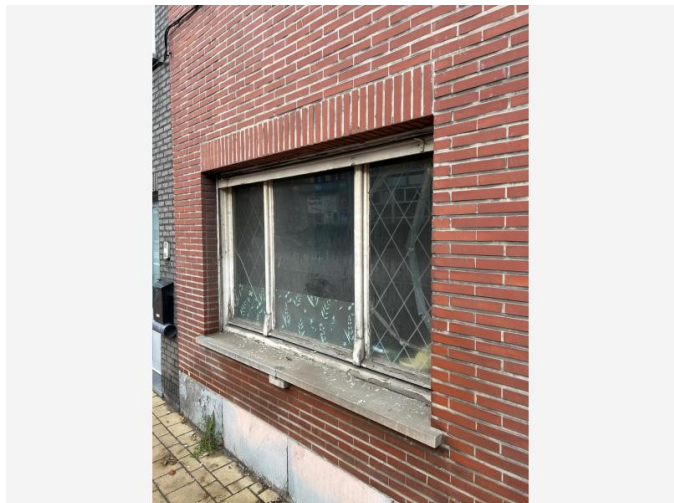
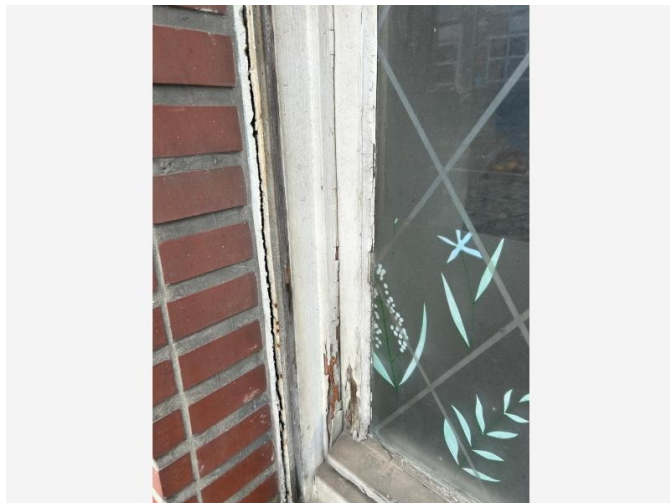
# Fiche 18: kit aan de ramen (tussen profiel en wandopening)

Geen asbest
