Asbestinventarisatetest

Korte Veldstraat 5, 9840 De Pinte

Attestnummer : 20240521-000286.000

Uitgegeven op : 21.05.2024

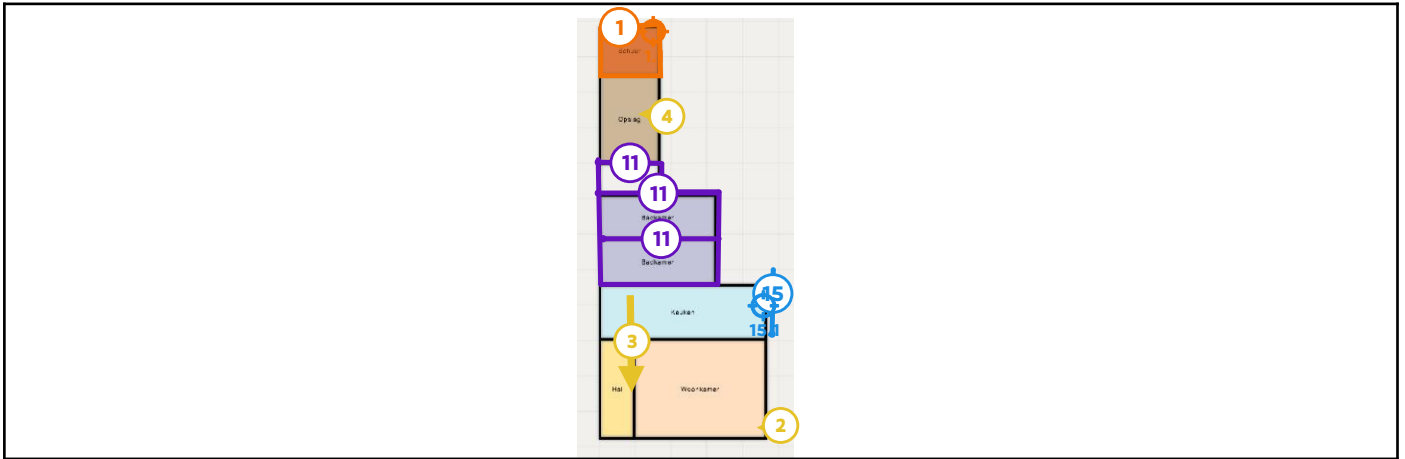
Plan 1.1: niveau 0

Beschrijving	Type	Actie
1. Golfplaat in cement met staalname	Asbestmateriaal	Verwijderen
1.1 Code: golfplaat in cement	Puntmonster	-
2. Afvoerbuis in asbestcement zonder staalname	Asbestmateriaal	Zorgvuldig beheren
3. Bakeliet tellerkast	Asbestmateriaal	Zorgvuldig beheren
4. Bakeliet schakelaar	Asbestmateriaal	Zorgvuldig beheren
11. Gelijmde tegels	Advies	-
15. Kit aan de ramen (tussen profiel en wandopening)	Geen asbest	-
15.1 Code: kit raam profiel	Puntmonster	-

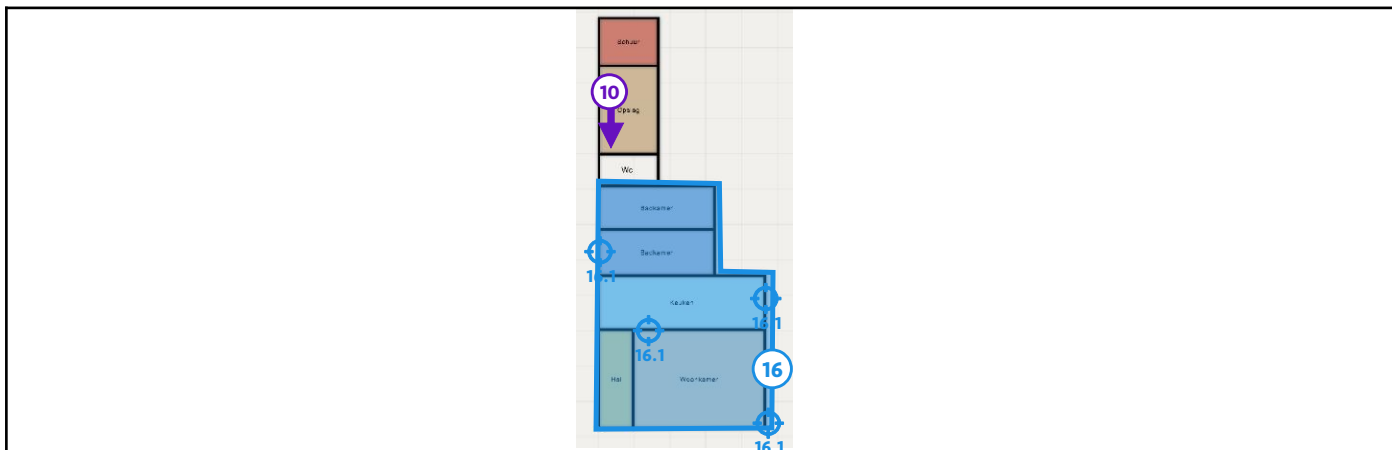
Plan 1.2: niveau 0

Beschrijving	Type	Actie
10. Oude cv ketel	Advies	-
16. Pleisterwerk plafond met staalname	Geen asbest	-
16.1 Code: pleisterwerk plafond	Mengmonster	-

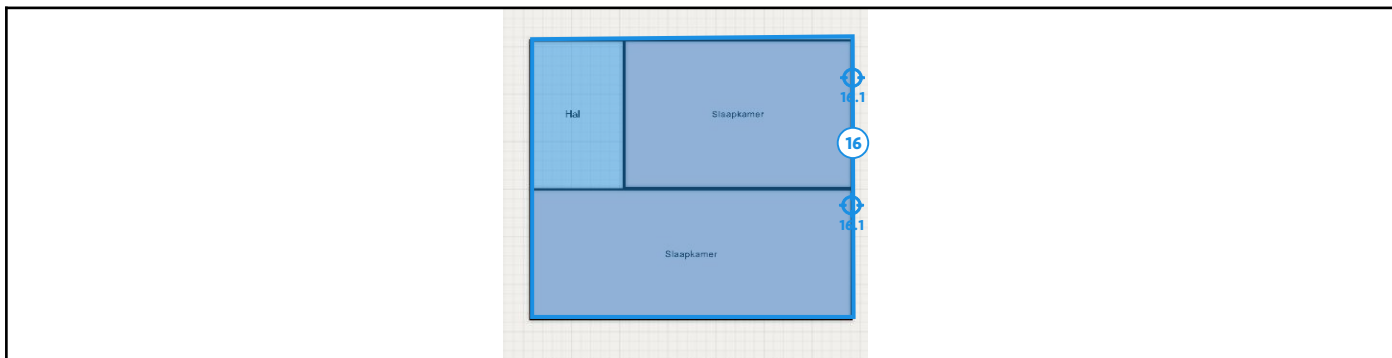
Plan 1.3: niveau +1

Beschrijving	Type	Actie
16. Pleisterwerk plafond met staalname	Geen asbest	-
16.1 Code: pleisterwerk plafond	Mengmonster	-

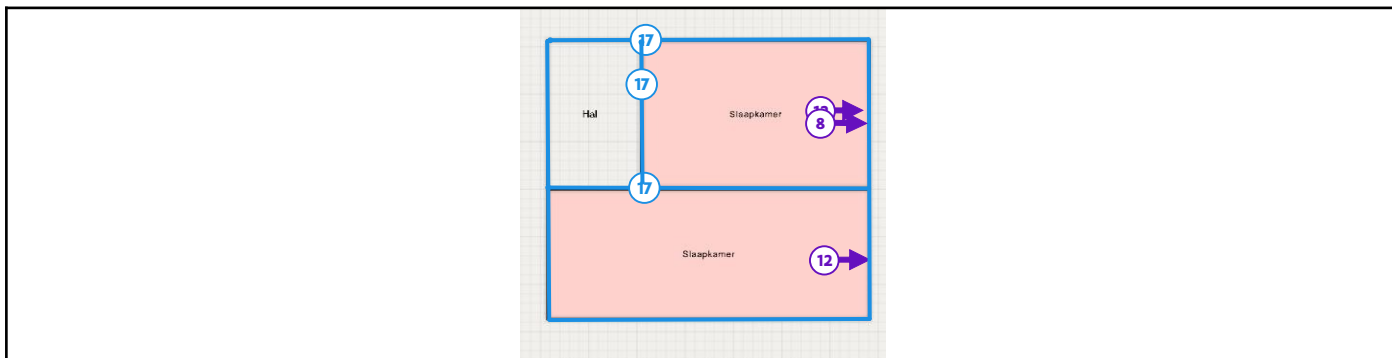
Plan 1.4: niveau +1

Beschrijving	Type	Actie
8. Roetluis	Advies	-
12. Schouw, open haard	Advies	-
17. Pleisterwerk wand met staalname	Geen asbest	-

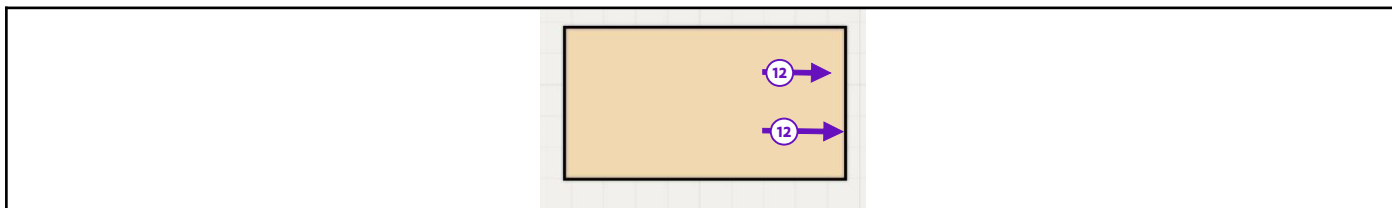
Plan 1.5: niveau +2

Beschrijving	Type	Actie
12. Schouw, open haard	Advies	-

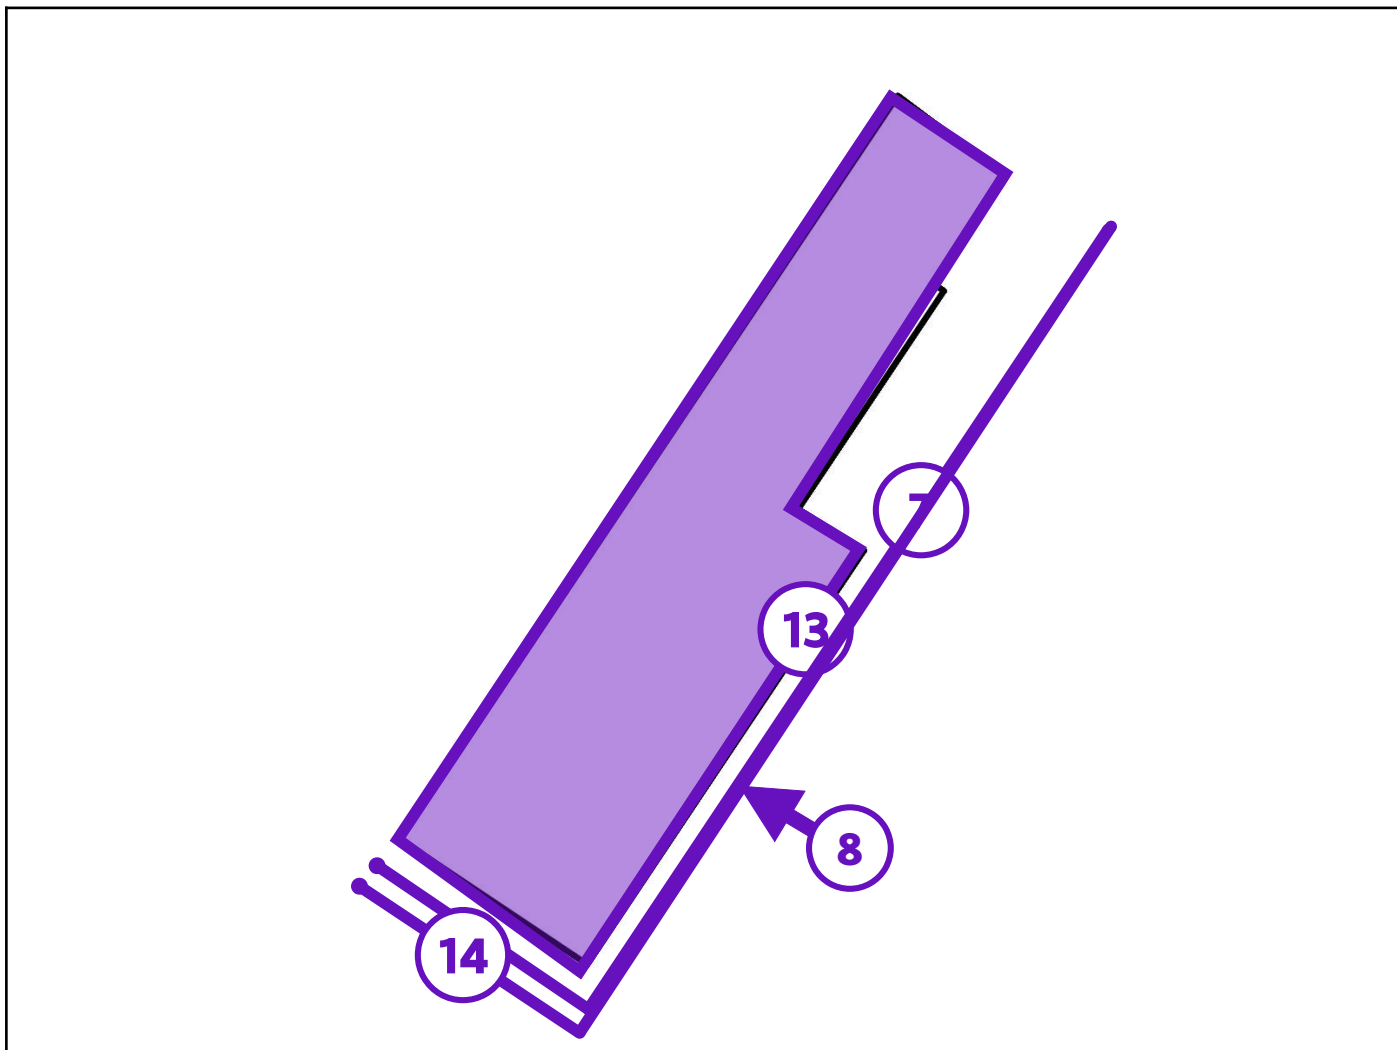
Plan 1.6: Hoofdgebouw plan

Beschrijving	Type	Actie
7. Afvoerbuizen in alle regenputjes in en rond het gebouw	Advies	-
8. Roetluik	Advies	-
13. Vloeren en plinten	Advies	-
14. Ventilatiegaten	Advies	-

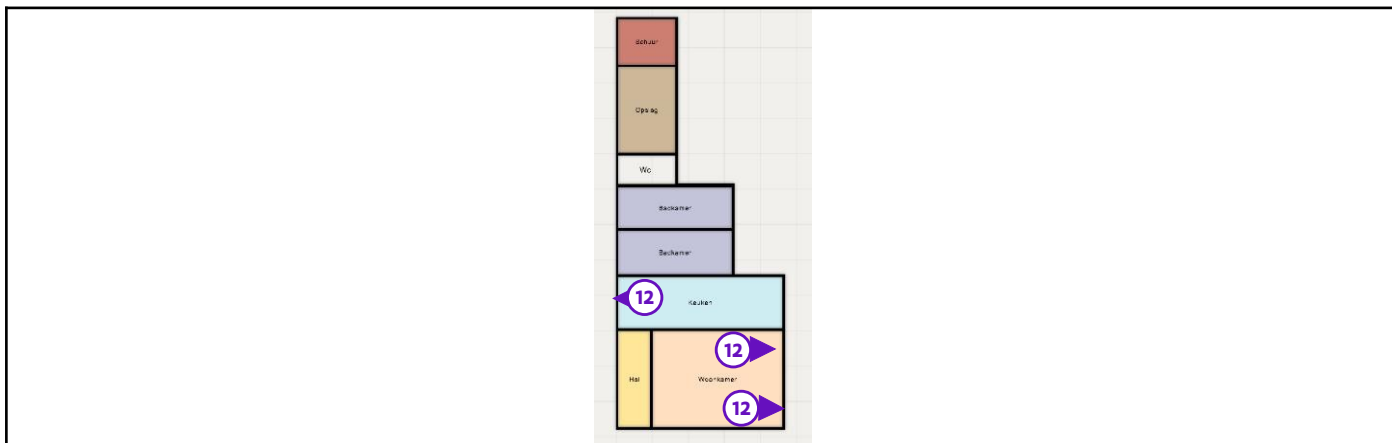
Plan 1.7: niveau 0

Beschrijving	Type	Actie
12. Schouw, open haard	Advies	-

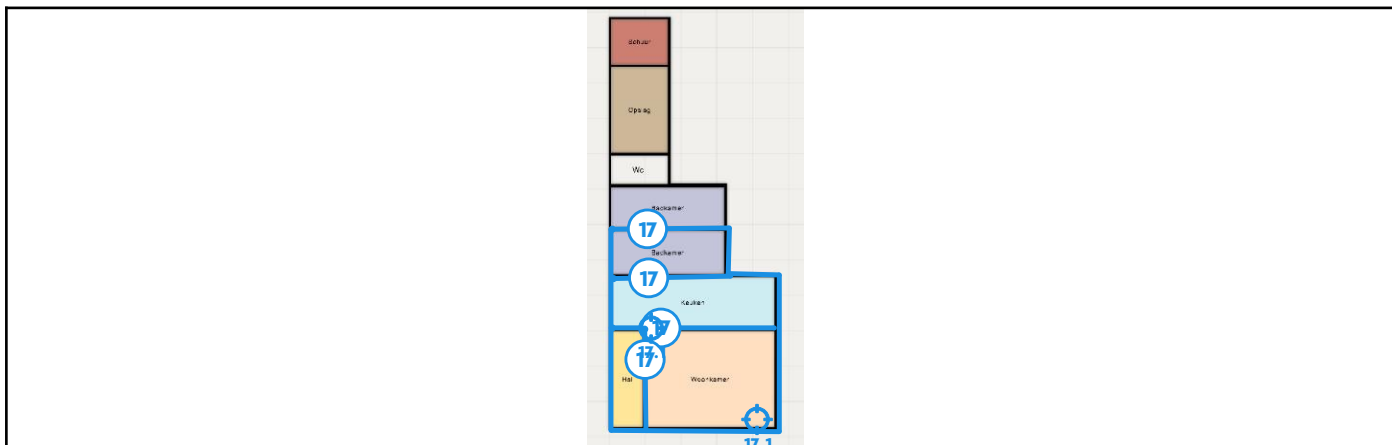
Plan 1.8: niveau 0

Beschrijving	Type	Actie
17. Pleisterwerk wand met staalname	Geen asbest	-
17.1 Code: Wandpleister	Mengmonster	-

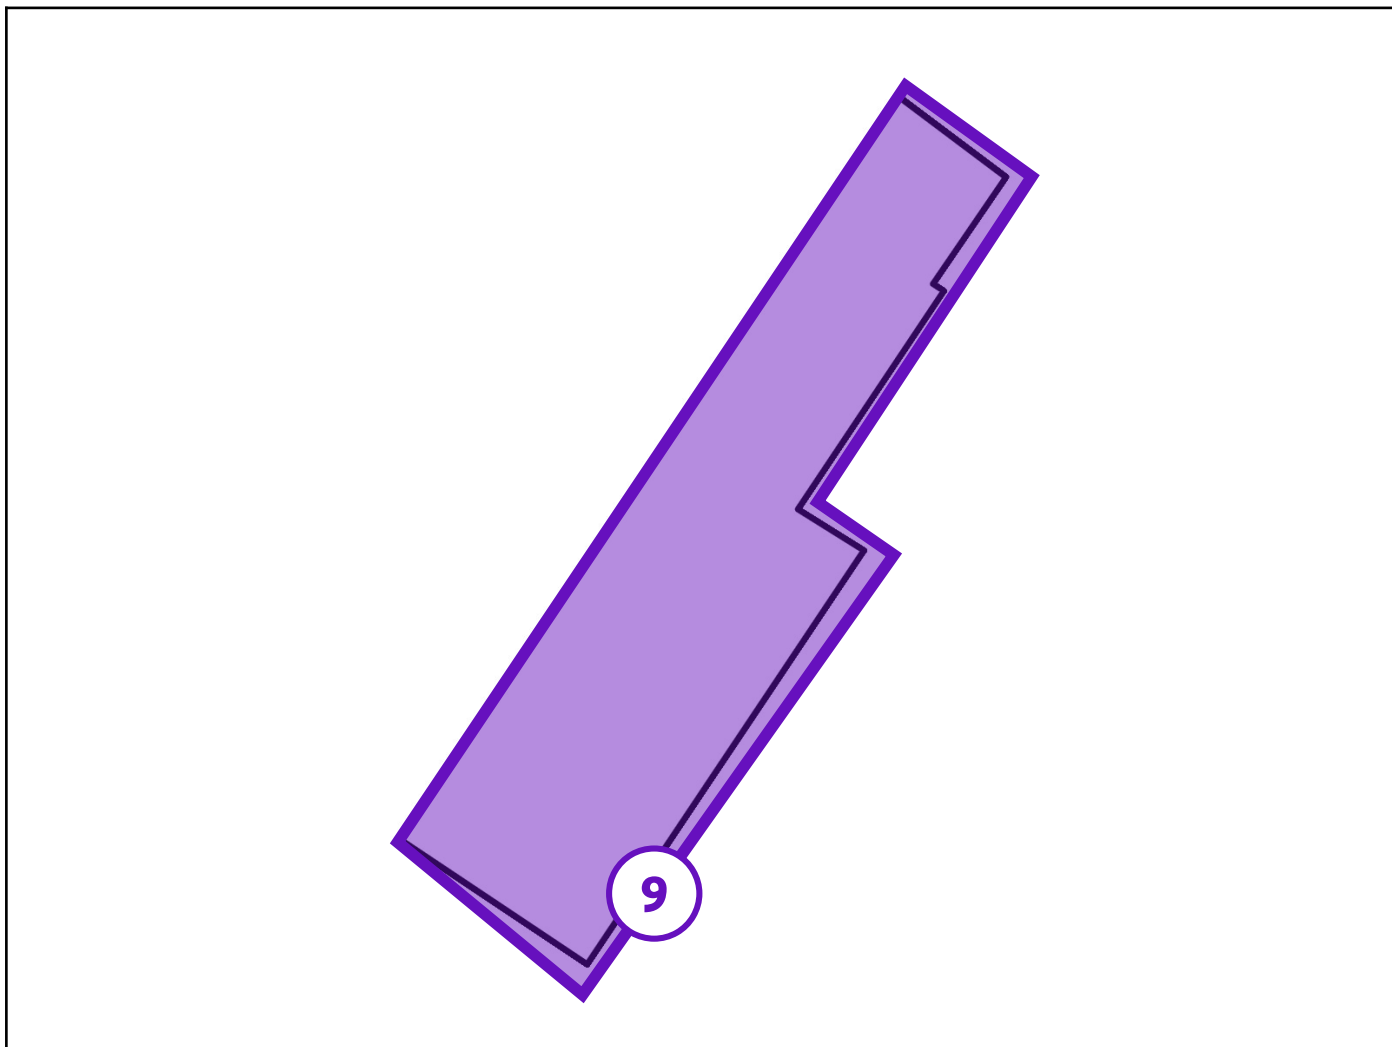
Plan 1.9: Hoofdgebouw plan

Beschrijving	Type	Actie
9. Onderdak niet waarneembaar	Advies	-

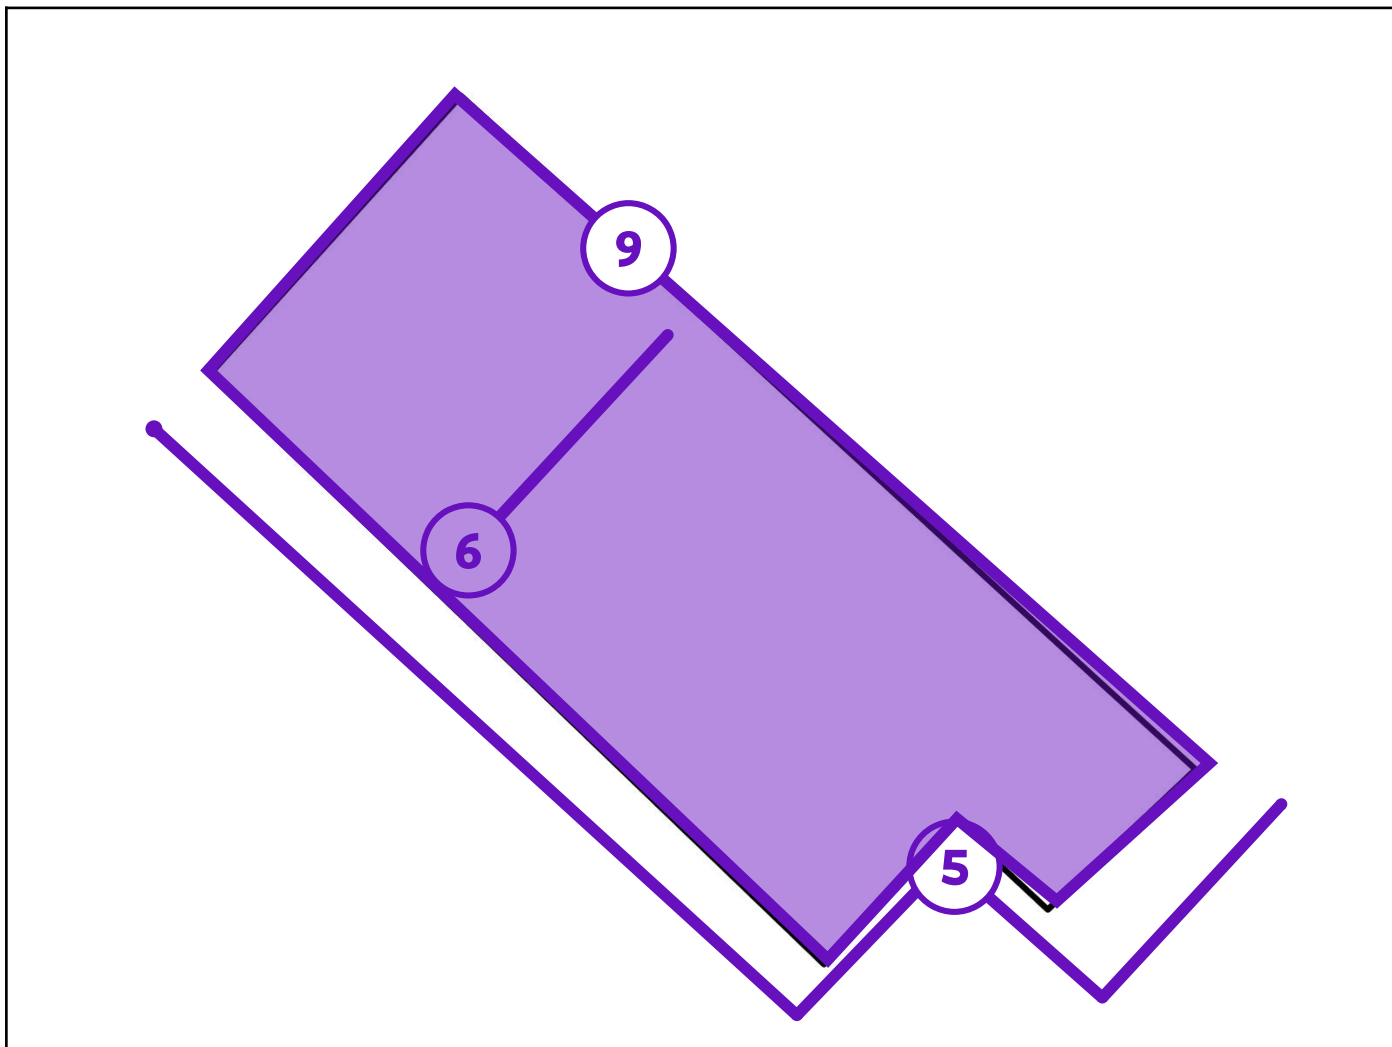
Plan 2.1: Bijgebouw plan

Beschrijving	Type	Actie
5. Opslag van materiaal: brandhout	Beperking	-
6. Voederbakken	Advies	-
9. Onderdak niet waarneembaar	Advies	-
