# Asbestinventarisatetest

Veldstraat 143, 8480 Ichtegem

Attestnummer : 20240715-000073.000

Uitgegeven op : 15.07.2024

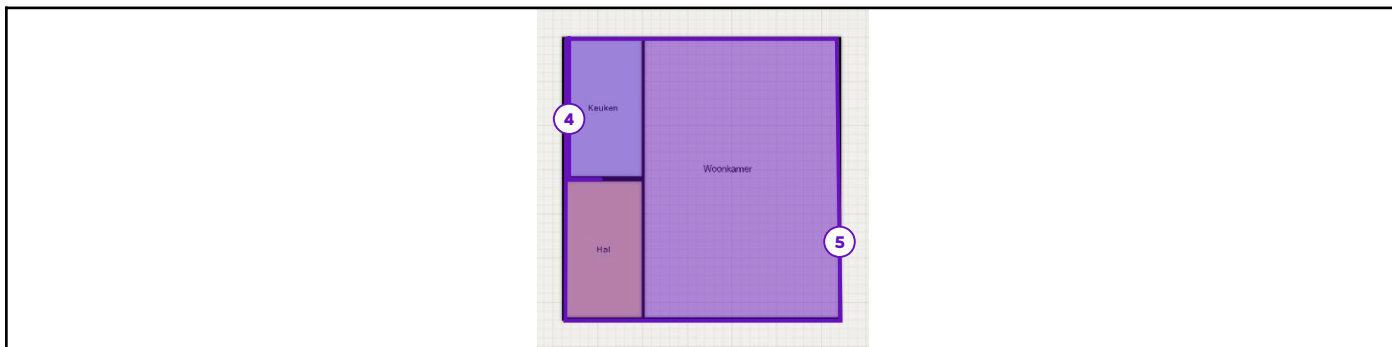
## Plan 1.1: niveau 0

Beschrijving	Type	Actie
4. Gelijmde tegels	Advies	-
5. Verlaagde plafonds	Advies	-

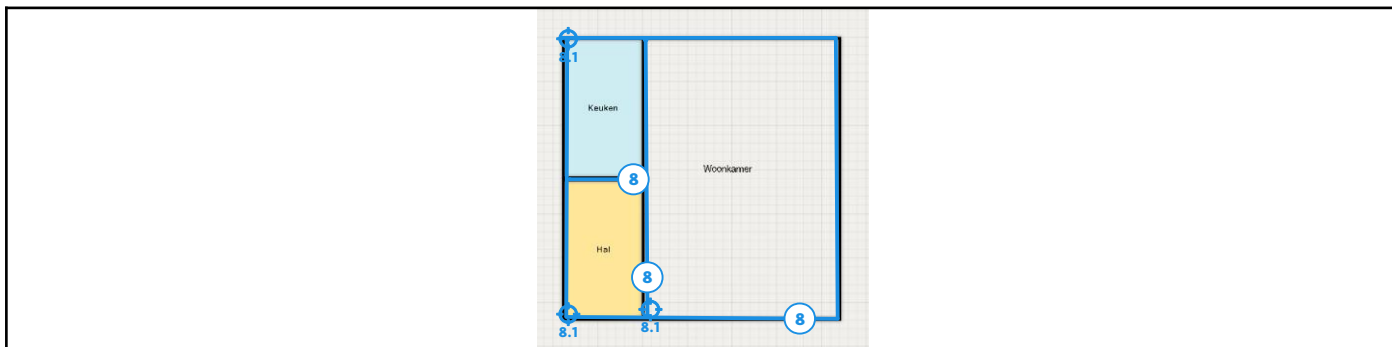
## Plan 1.2: niveau 0

Beschrijving	Type	Actie
8. Pleisterwerk wand met staalname	Geen asbest	-
8.1 Code: Wandpleister	Mengmonster	-

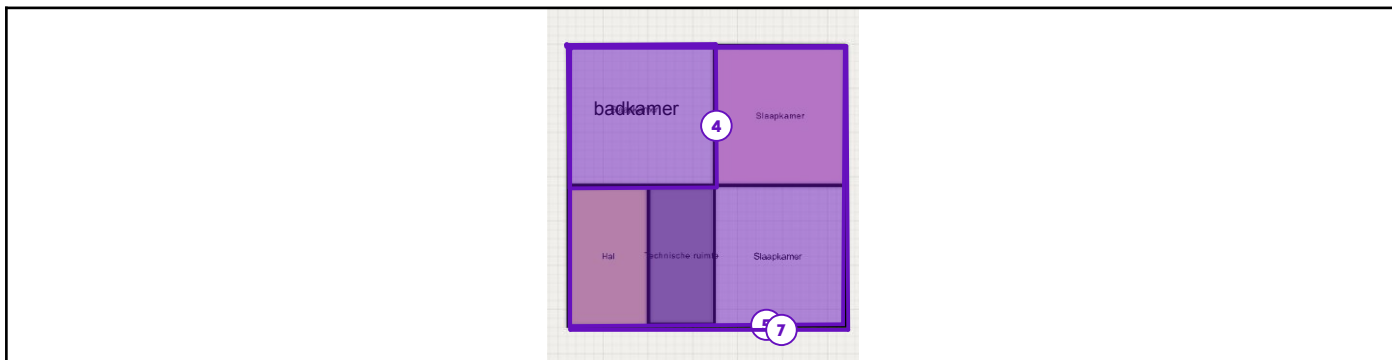
## Plan 1.3: niveau +1

Beschrijving	Type	Actie
4. Gelijmde tegels	Advies	-
5. Verlaagde plafonds	Advies	-
7. Voorzet wanden	Advies	-

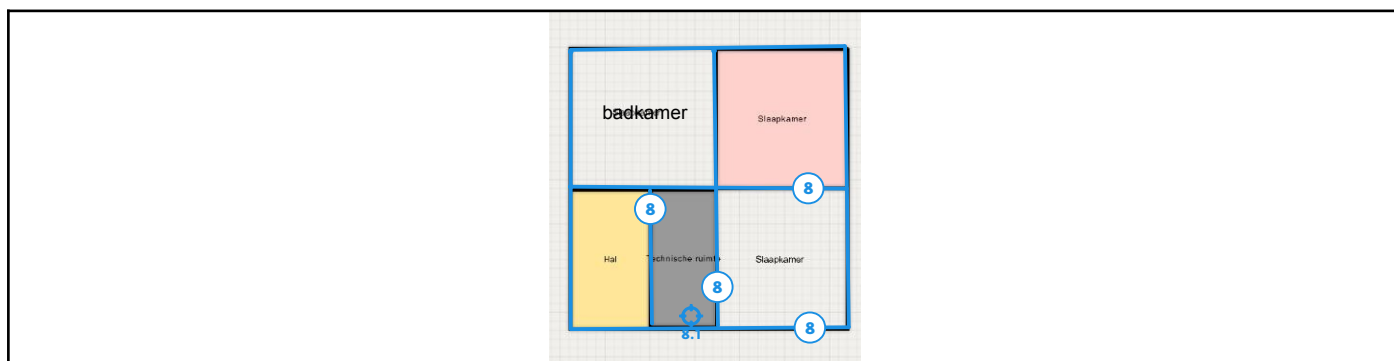
## Plan 1.4: niveau +1

Beschrijving	Type	Actie
8. Pleisterwerk wand met staalname	Geen asbest	-
8.1 Code: Wandpleister	Mengmonster	-

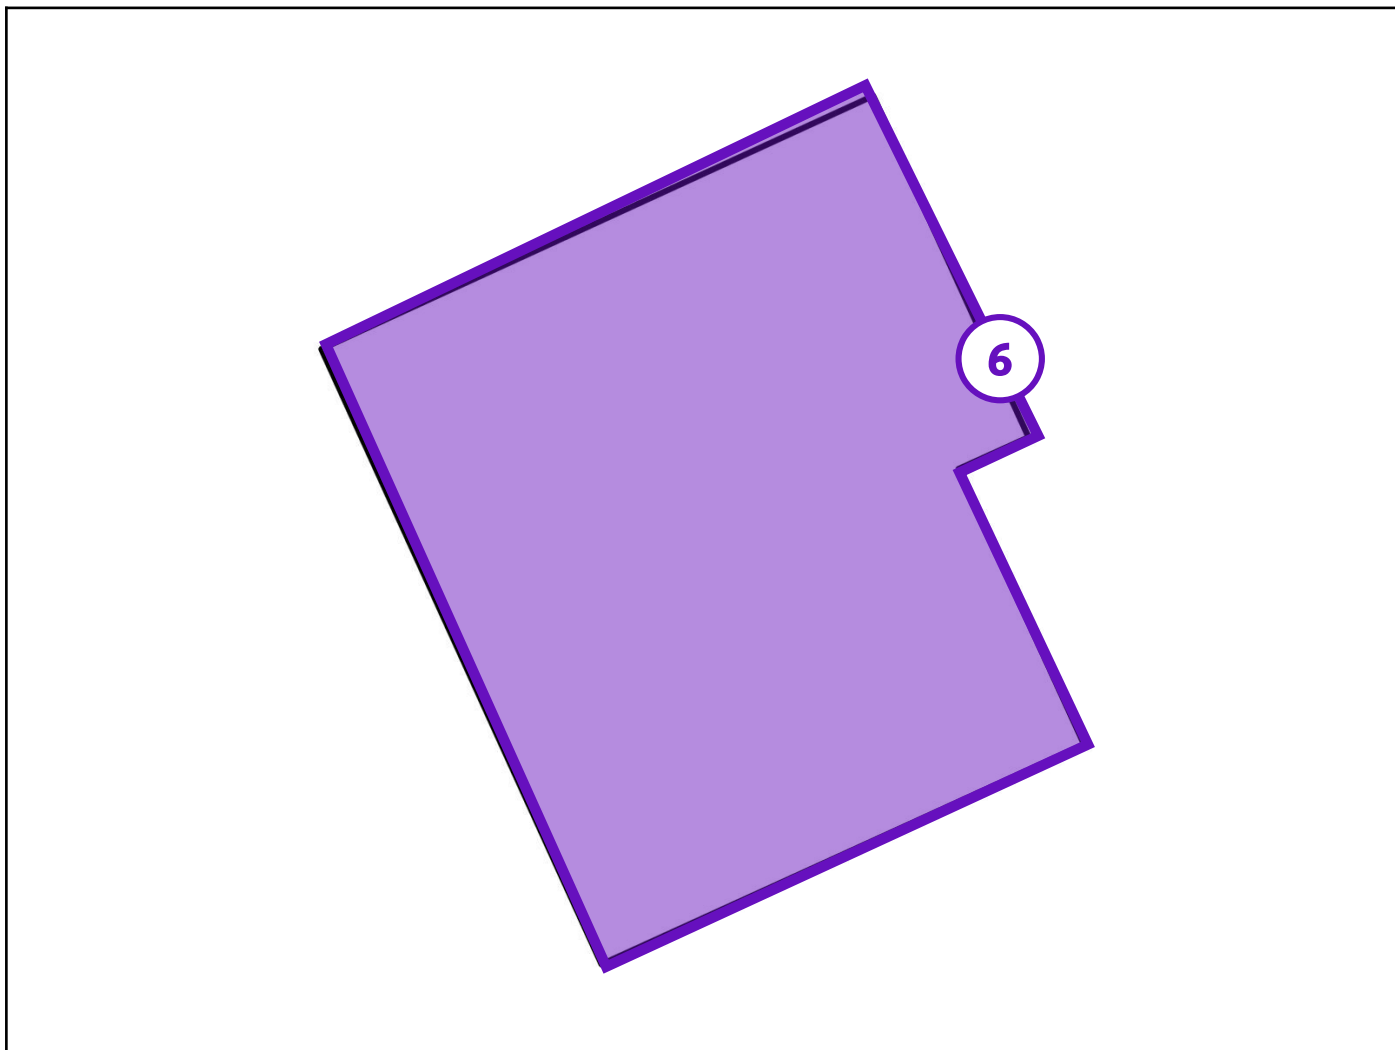
## Plan 1.5: dakconstructie

Beschrijving	Type	Actie
6. Recent vernieuwd dak	Advies	-
