Asbestinventarisatetest

Brusselsesteenweg 305, 9050 Gent

Attestnummer : 20240514-000887.000

Uitgegeven op : 14.05.2024

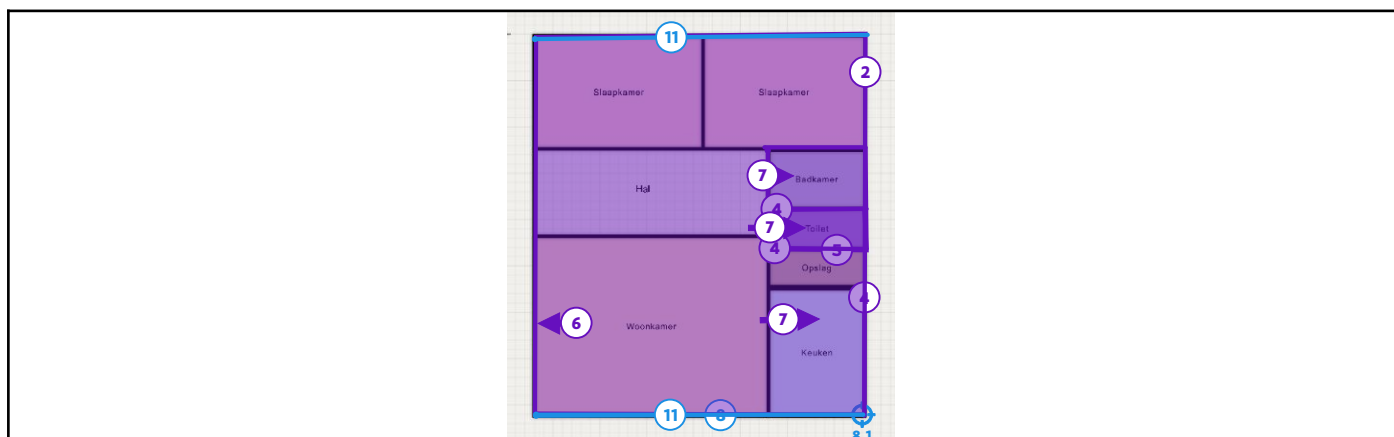
Plan 1.1: grondplan

Beschrijving	Type	Actie
2. Vloeren en plinten	Advies	-
4. Gelijmde tegels	Advies	-
5. Verlaagde plafonds	Advies	-
6. Schouw, open haard	Advies	-
7. Verluchttingsroosters	Advies	-
8. Grijze kit (uitzetvoeg)	Geen asbest	-
8.1 Code: kit grijs	Puntmonster	-
11. Bruine kit raam - profiel	Geen asbest	-

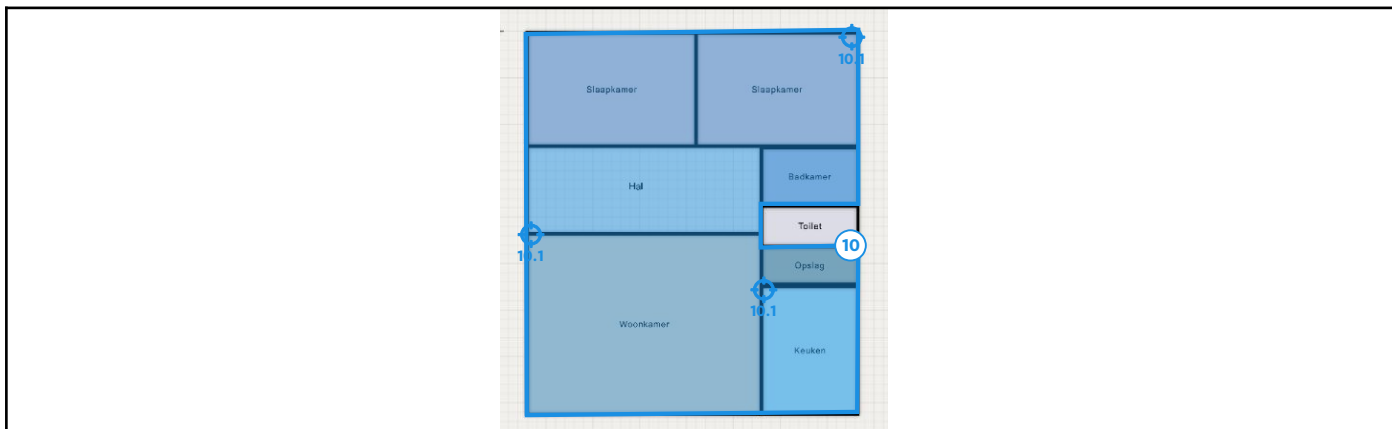
Plan 1.2: grondplan

Beschrijving	Type	Actie
10. Pleisterwerk plafond met staalname	Geen asbest	-
10.1 Code: pleisterwerk plafond	Mengmonster	-

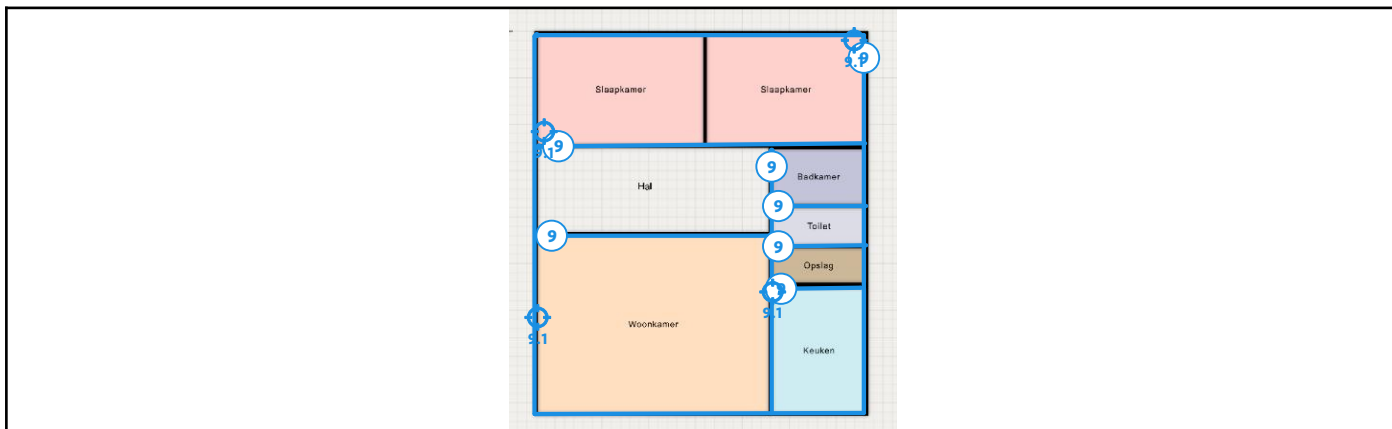
Plan 1.4: grondplan

Beschrijving	Type	Actie
9. Pleisterwerk wand met staalname	Geen asbest	-
9.1 Code: Wandpleister	Mengmonster	-

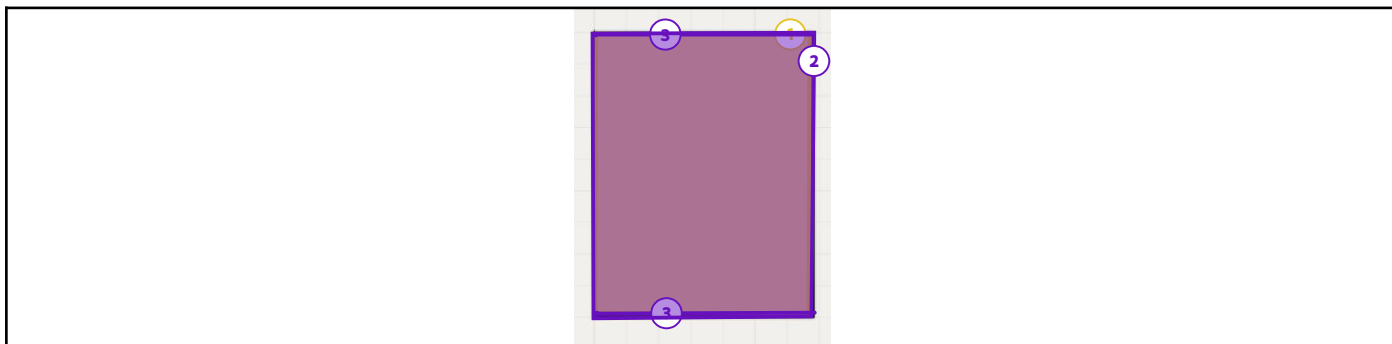
Plan 2.1: garage n° 5

Beschrijving	Type	Actie
1. Roofing zonder staalafname	Asbestmateriaal	Zorgvuldig beheren
2. Vloeren en plinten	Advies	-
3. Deksteen - gemene muur	Advies	-

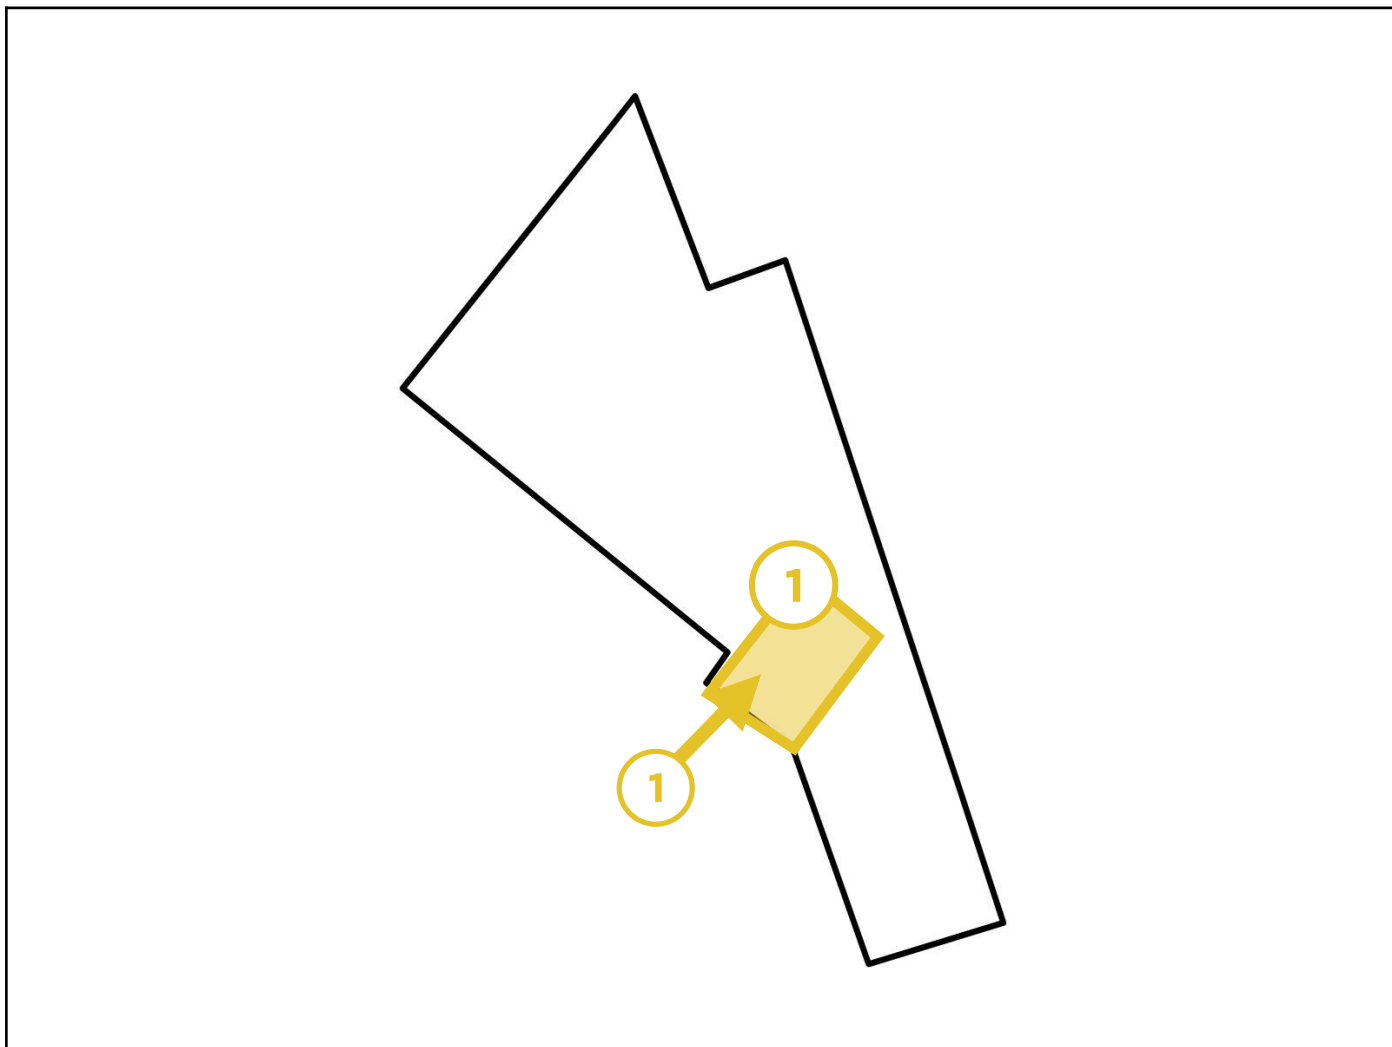
Plan 2.2: Bijgebouw plan

Beschrijving	Type	Actie
1. Roofing zonder staalafname	Asbestmateriaal	Zorgvuldig beheren

Bindmiddel van asbestmateriaal	Bitumen (roofing, teer, asfalt)
Gebondenheid op basis van bindmiddel	Hecht
Hoeveelheid (oppervlakte - aantal)	<ul style="list-style-type: none"> • 120,00 m² - 1 stuk
Totale oppervlakte	120,00 m ²
Eenvoudig bereikbaar	Ja
Bevestigingswijze	<ul style="list-style-type: none"> • Geklemd • Verlijmd, ingegoten, versmeerd
Identificatiemethode	<p>Vaststelling zonder monsternamen</p> <p>Motivatie: Groot risico op structurele gevolgschade (lekschade, werking installatie,...)</p>
Destructieve handeling voor identificatie	Nee
Opmerking	Aangegeven hoeveelheden en gewichten berusten louter op grove inschattingen en kunnen niet gebruikt worden in het kader van een meetstaat voor werken.

- Eenvoudige handelingen: mag via doe-het-zelf of door werknemer(s) met opleidingsattest eenvoudige handelingen
Roofing is altijd asbestverdacht. Het is onmogelijk om een staal te nemen, omdat het staal moet genomen worden tot de primaire drager. Indien wij dit nu zouden doen zou dit lekschade kunnen veroorzaken. Indien de roofing vernieuwd gaat worden een staal nemen tot de primaire drager en binnen brengen naar een FOD WASO labo. Indien hier asbest als resultaat uitkomt kan dit door de eigenaar zelf of door een aannemer met een opleiding van 8 uur â eenvoudige handelingenâ met jaarlijkse bijscholing uitgevoerd worden. Het gaat hier om een hechtgebonden toepassing. Zorg zeker dat er geen contaminatie en/of overlast is naar de burens! Uiteraard moet dit met de nodige zorg gebeuren.. Opgelet: ook tijdens het verwijderen moet het asbest intact blijven. Trek beschermende kledij aan: een aansluitend stofmasker (beschermingsklasse FFP3), een wegwerperoverall en afspoelbare schoenen. U vindt deze materialen bij de betere doe-het-zelfzaak of een gespecialiseerde bouwhandel. Gebruik alleen handwerktuigen, zoals een schroevendraaier of een handzaag.
