Asbestinventarisatetest

Houtstraat 10, 9070 Destelbergen

Attestnummer : 20240422-000288.001

Uitgegeven op : 22.04.2024

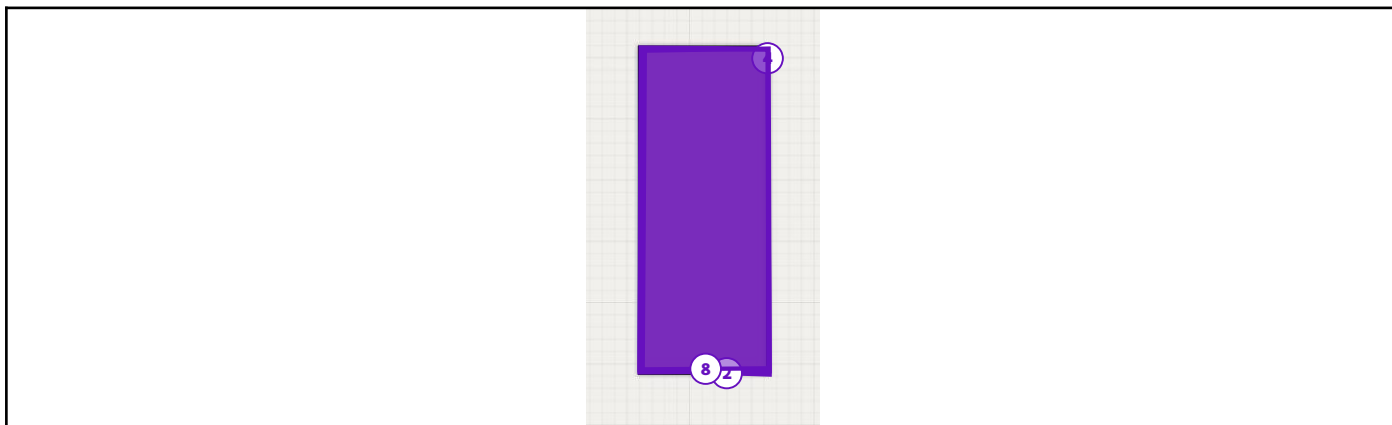
Plan 1.3: zolder

Beschrijving	Type	Actie
2. Verlaagde plafonds	Advies	-
4. Vloeren en plinten	Advies	-
8. Voorzet wanden	Advies	-

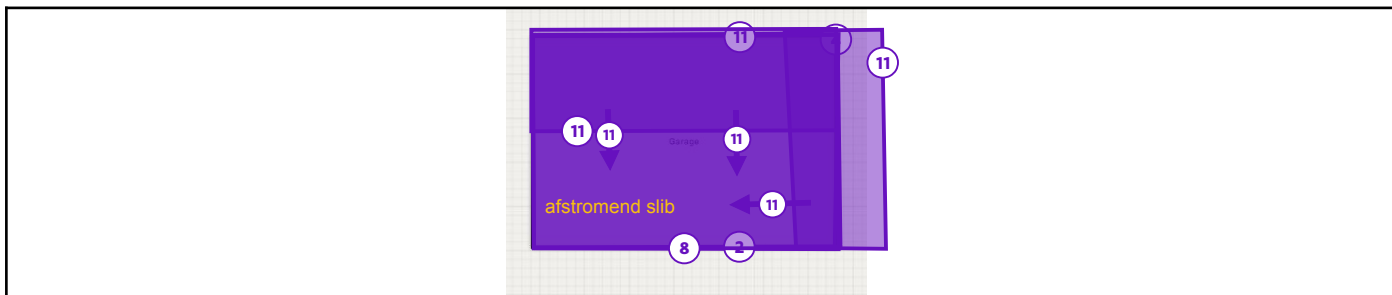
Plan 1.4: garage

Beschrijving	Type	Actie
2. Verlaagde plafonds	Advies	-
4. Vloeren en plinten	Advies	-
8. Voorzet wanden	Advies	-
11. Sliblaag	Advies	-

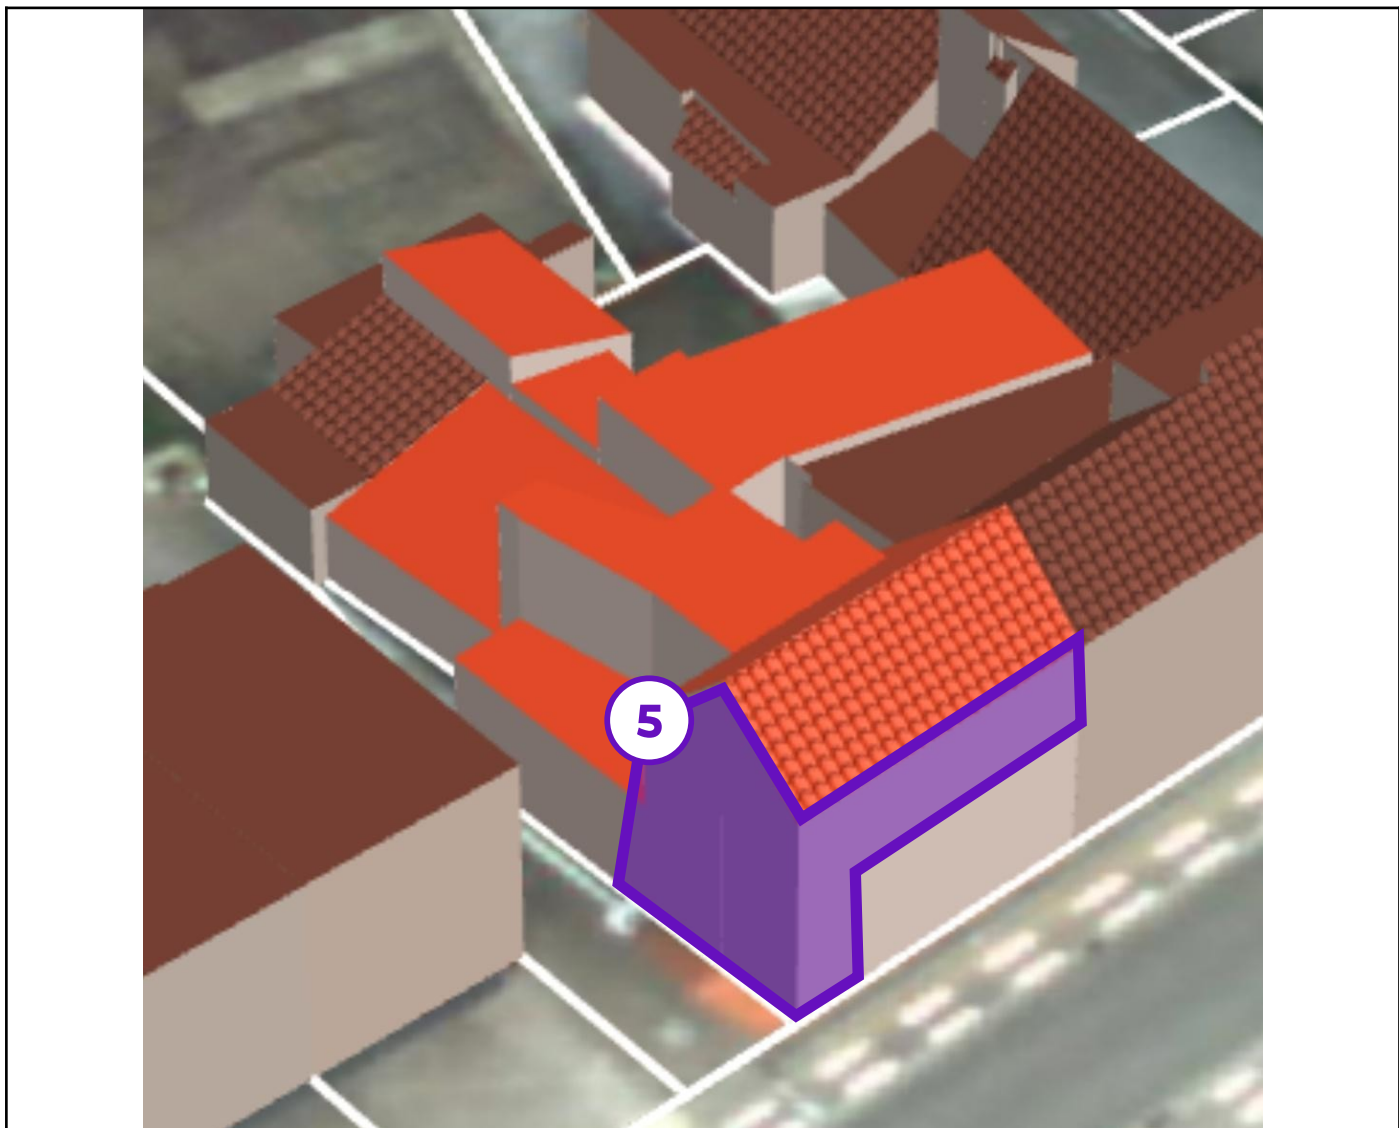
Plan 1.6: gevel

Beschrijving	Type	Actie
5. Crepi buitengevel	Advies	-

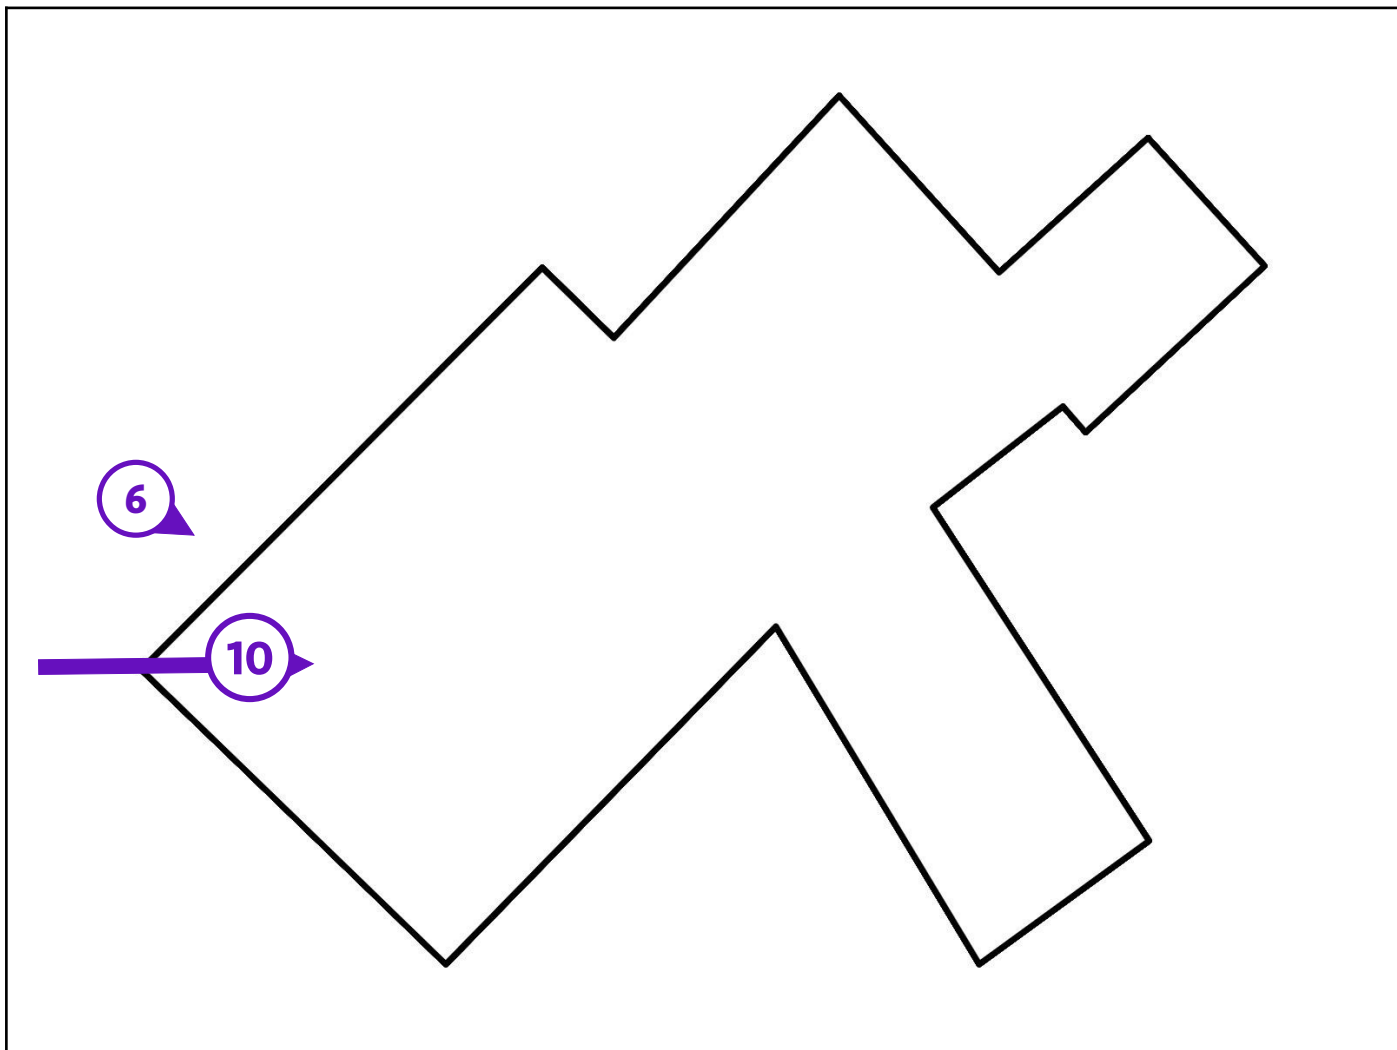
Plan 1.7: Hoofdgebouw plan

Beschrijving	Type	Actie
6. Afvoerbuizen in alle regenputjes in en rond het gebouw	Advies	-
10. Kit aan de ramen, geen asbest	Advies	-
