# Asbestinventarisatetest

Rozebroekstraat 25, 9040 Gent

Attestnummer : 20240702-000702.000

Uitgegeven op : 02.07.2024

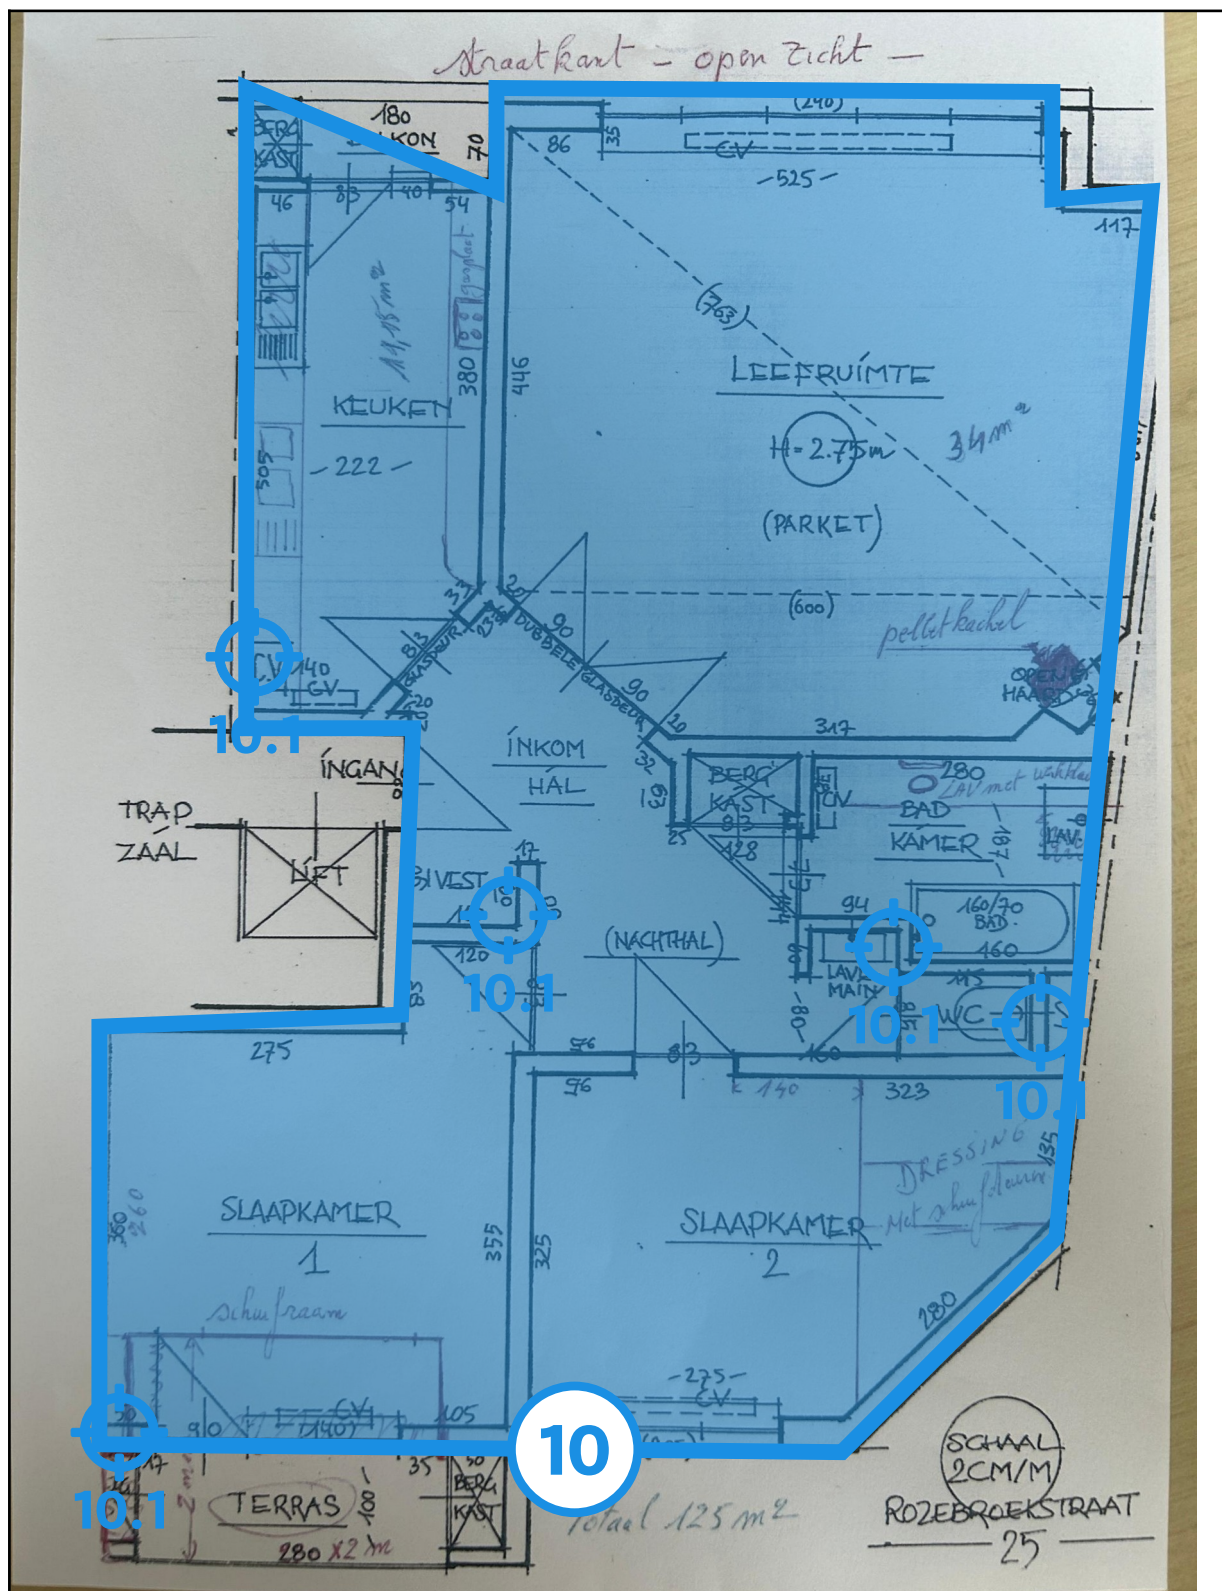
# Plan 1.1: Grondplan

10. Pleisterwerk plafond met staalname	Geen asbest	-
10.1 Code: pleisterwerk plafond	Mengmonster	-

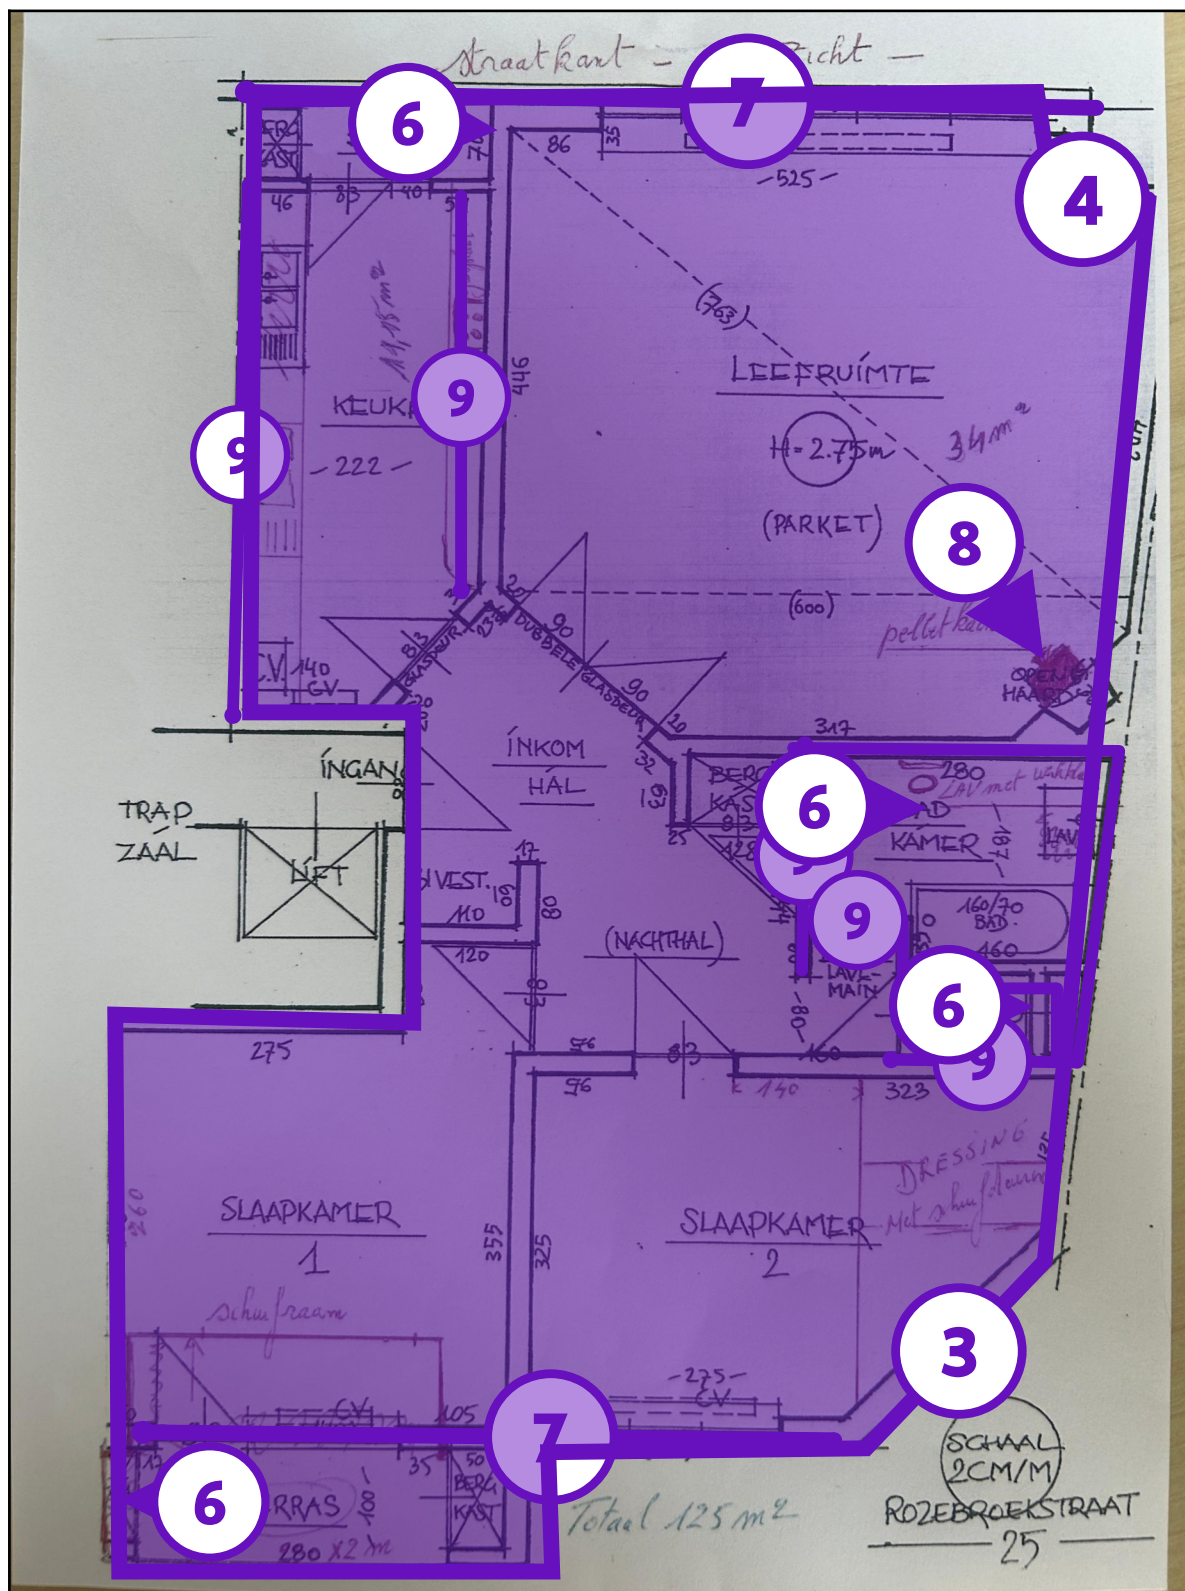
## Plan 1.2: Grondplan

3. Vloeren en plinten	Advies	-
4. Schuine wand	Advies	-
6. Ventilatiegaten	Advies	-
7. Kit aan de ramen, geen asbest	Advies	-
8. Schouw, open haard	Advies	-
9. Gelijmde tegels	Advies	-

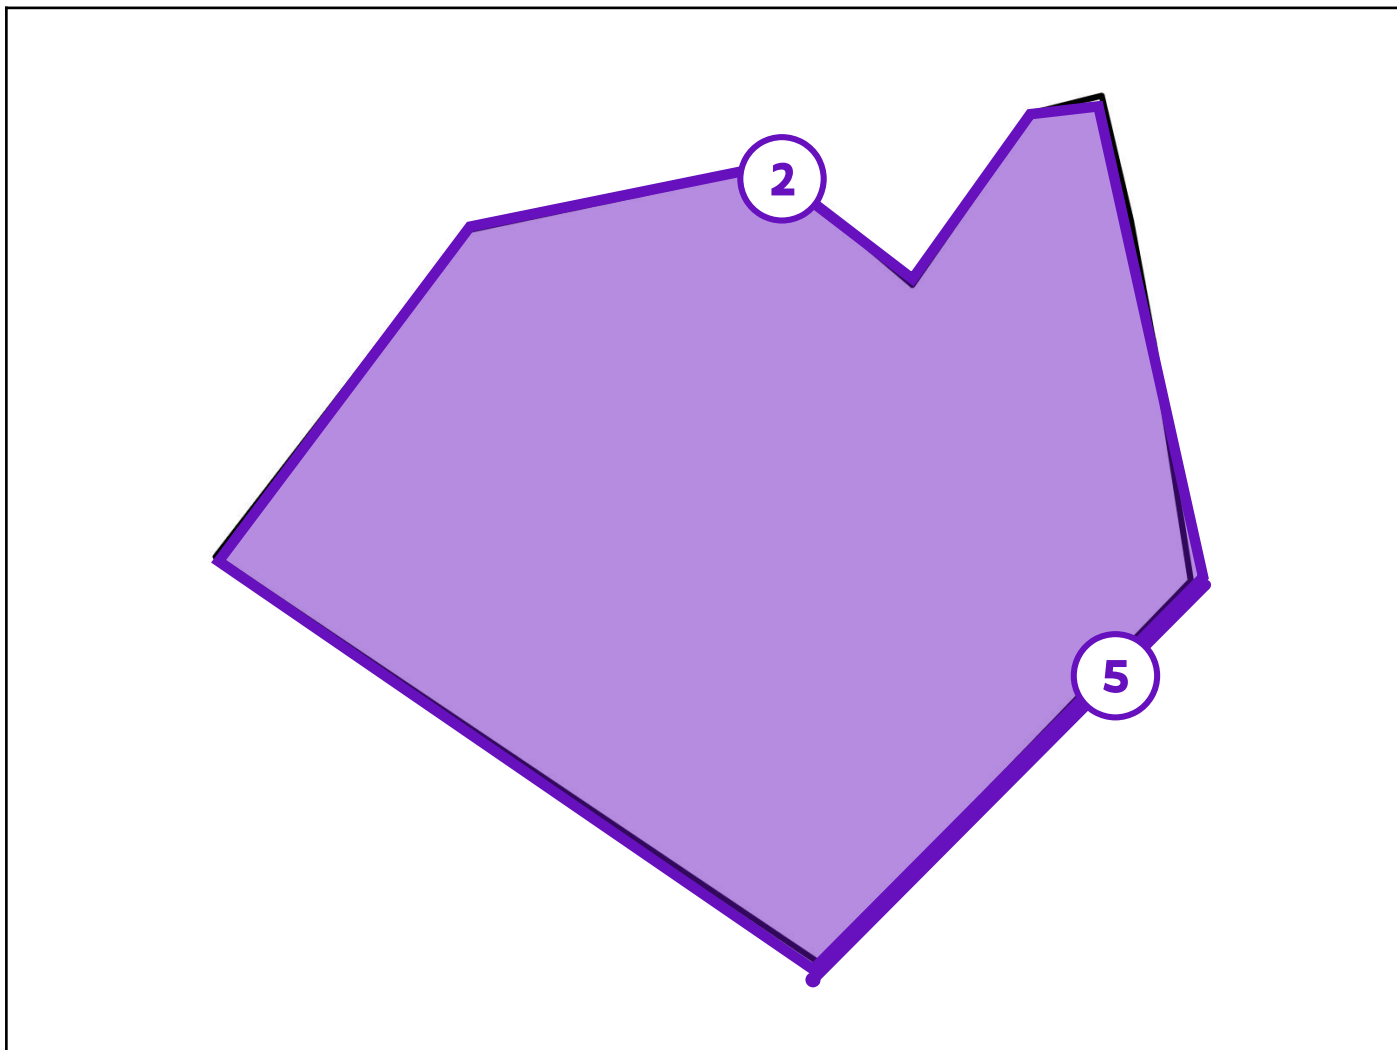
## Plan 1.3: Hoofdgebouw plan

Beschrijving	Type	Actie
2. Plat dak - Gemeenschappelijk	Advies	-
5. Asbest cement gevellei - gemeenschappelijk	Advies	-

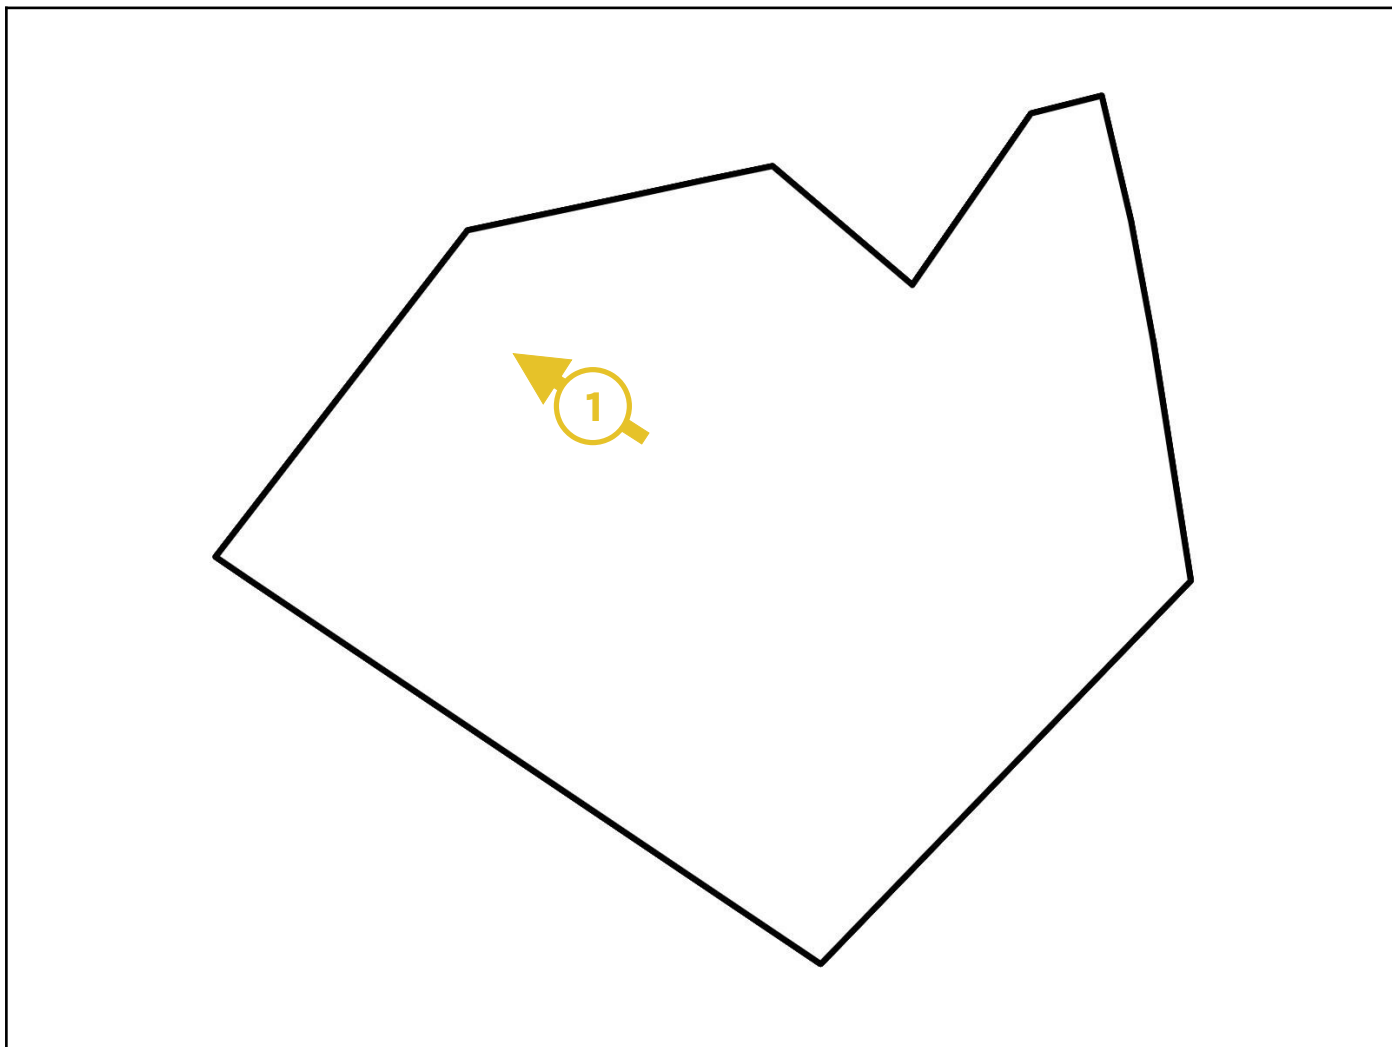
## Plan 1.4: Niveau -1

Beschrijving	Type	Actie
1. Bakeliet schakelaar	Asbestmateriaal	Zorgvuldig beheren

11. Pleisterwerk wand met staalname	Geen asbest	-
11.1 Code: Wandpleister	Mengmonster	-
