Asbestinventarisatetest

Zuidlaan 125, 9630 Zwalm

Attestnummer : **20240612-000241.000**

Uitgegeven op : **12.06.2024**

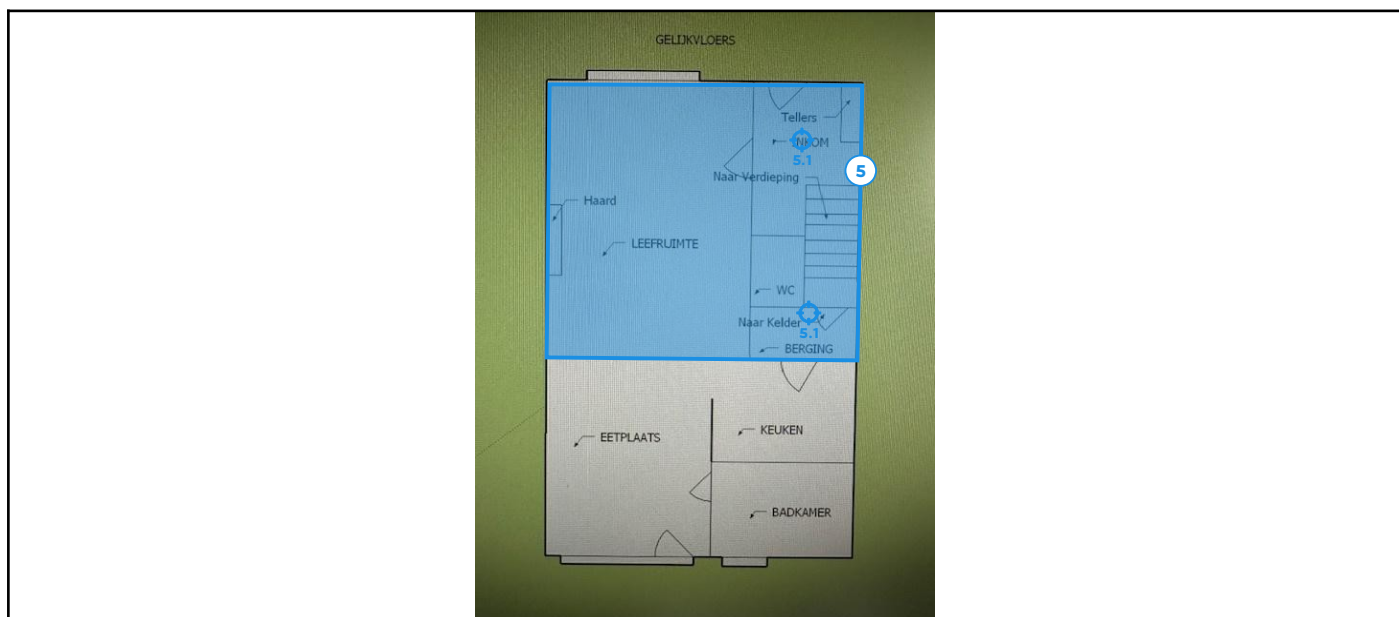
Plan 1.1: Grondplan Gelijkvloers

Beschrijving	Type	Actie
5. origineel pleisterwerk plafonds	Geen asbest	-
5.1 Code: 8285874	Mengmonster	-

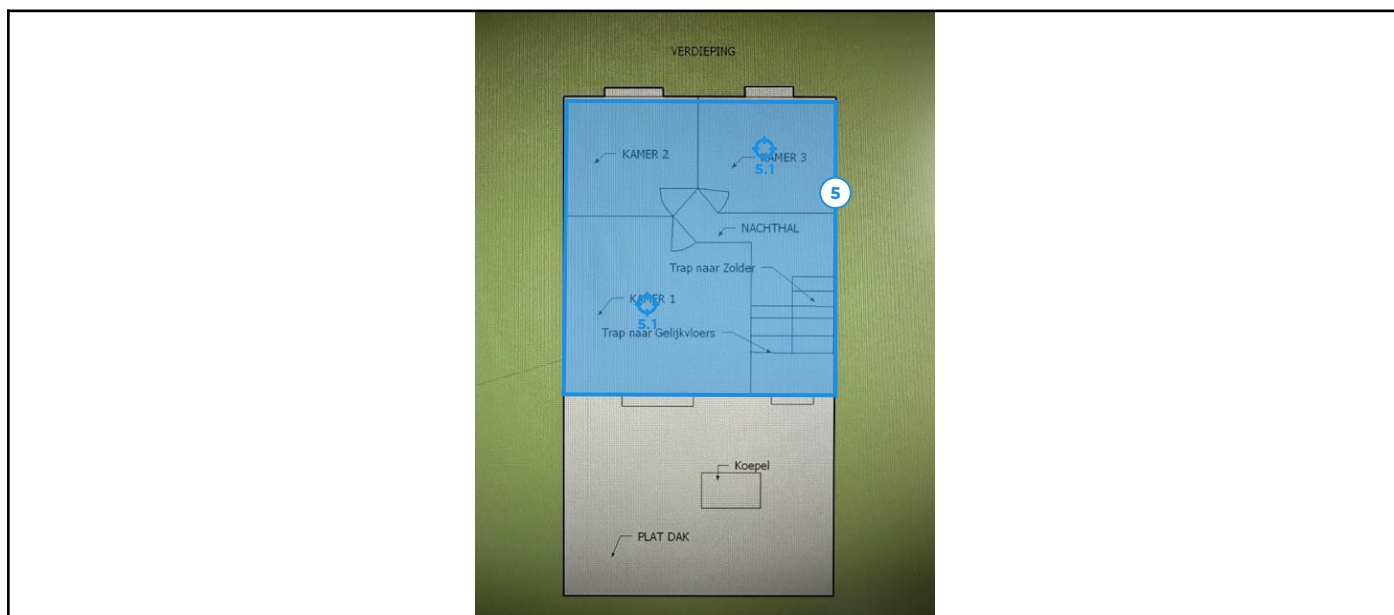
Plan 1.2: Grondplan Verdieping

Beschrijving	Type	Actie
5. origineel pleisterwerk plafonds	Geen asbest	-
5.1 Code: 8285874	Mengmonster	-

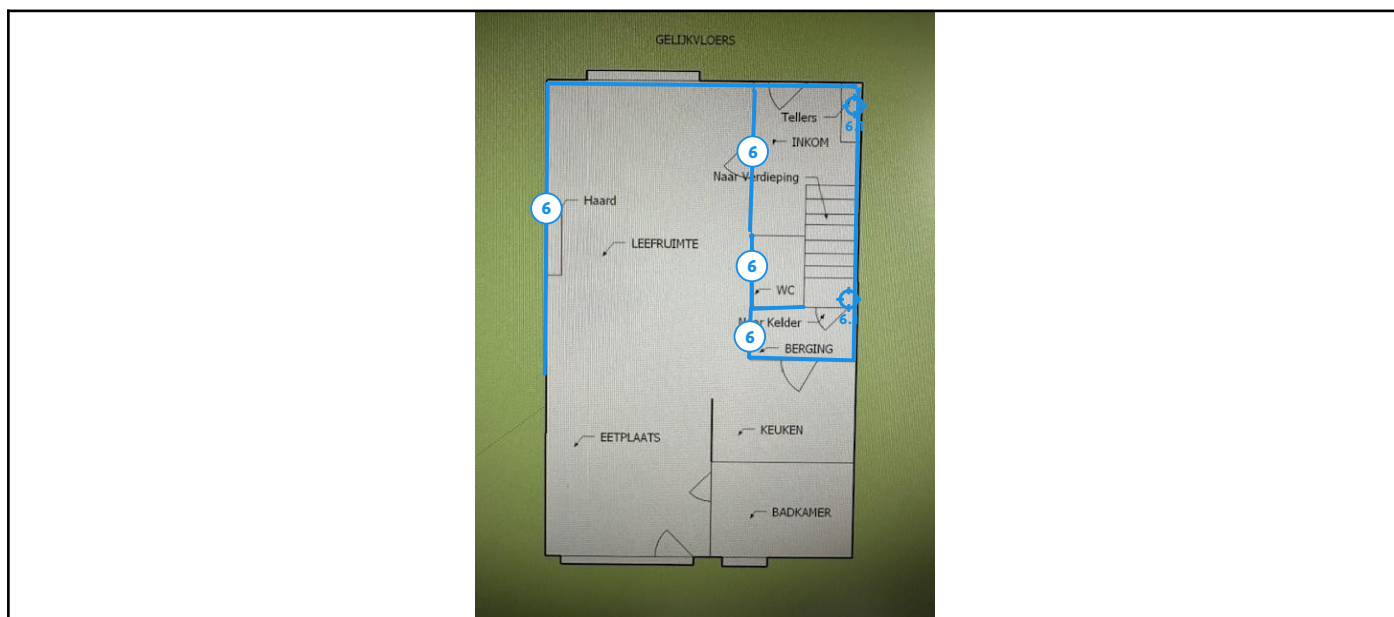
Plan 1.3: Grondplan Gelijkvloers

Beschrijving	Type	Actie
6. origineel pleisterwerk muren	Geen asbest	-
6.1 Code: 8285875	Mengmonster	-

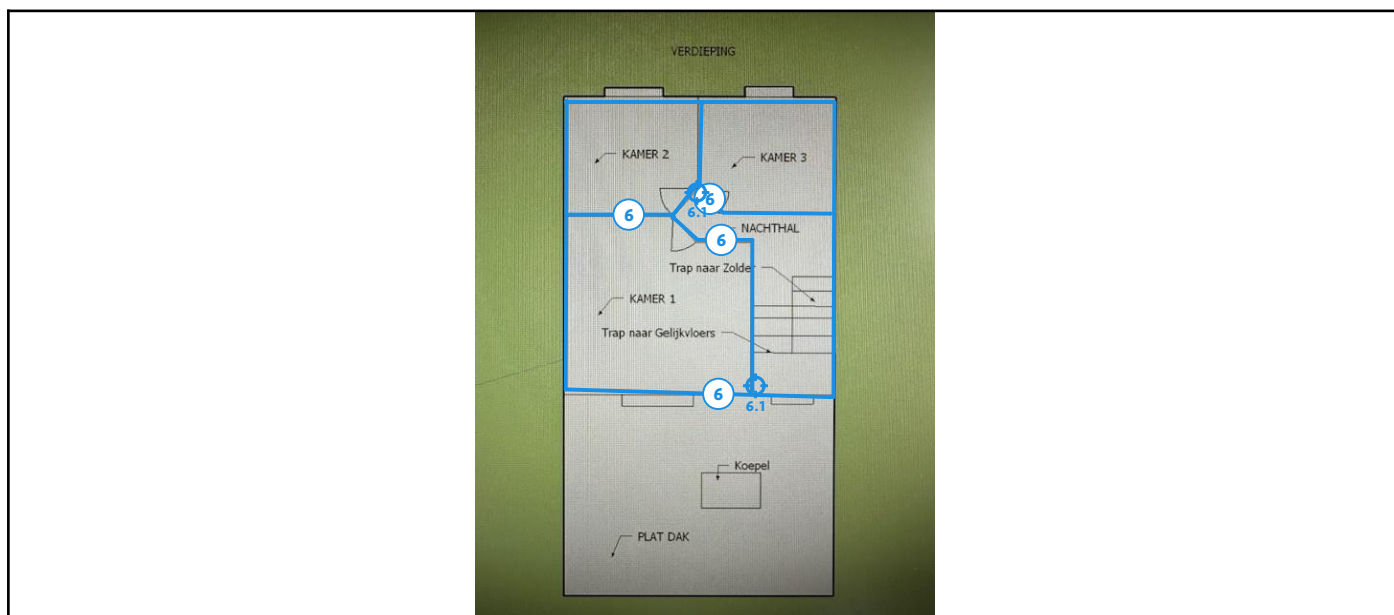
Plan 1.4: Grondplan Verdieping

Beschrijving	Type	Actie
6. origineel pleisterwerk muren	Geen asbest	-
6.1 Code: 8285875	Mengmonster	-

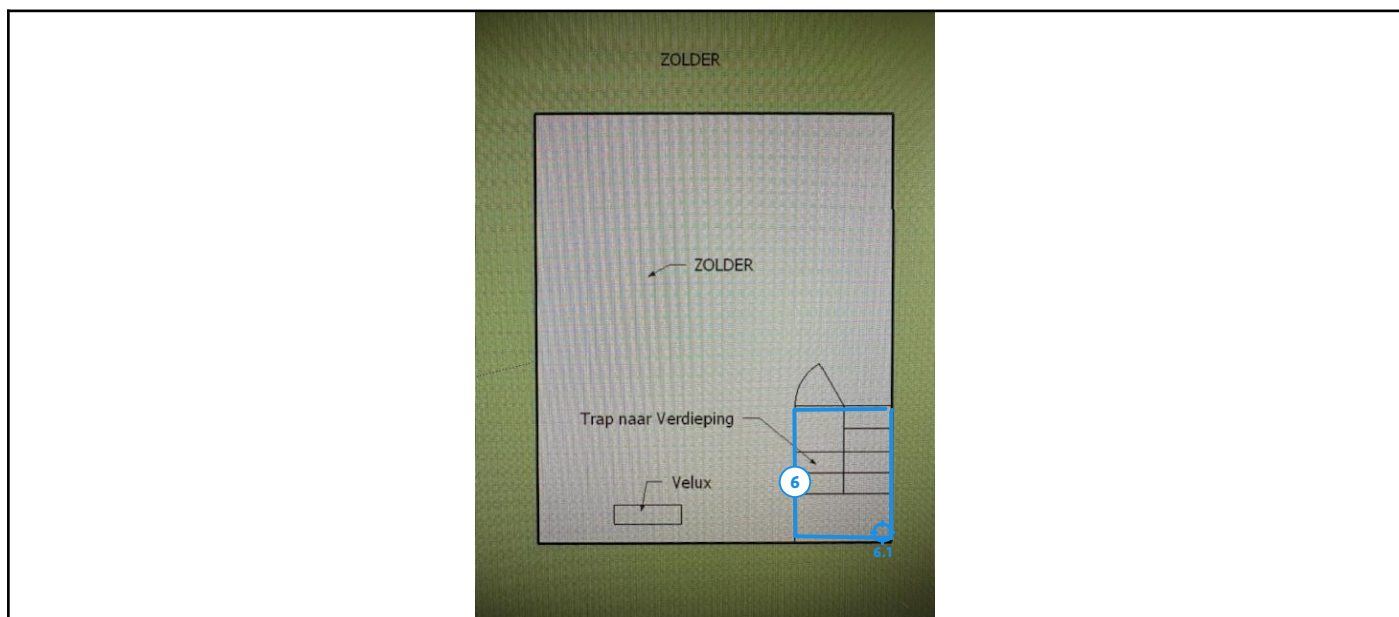
Plan 1.5: Grondplan Zolder

Beschrijving	Type	Actie
6. origineel pleisterwerk muren	Geen asbest	-
6.1 Code: 8285875	Mengmonster	-

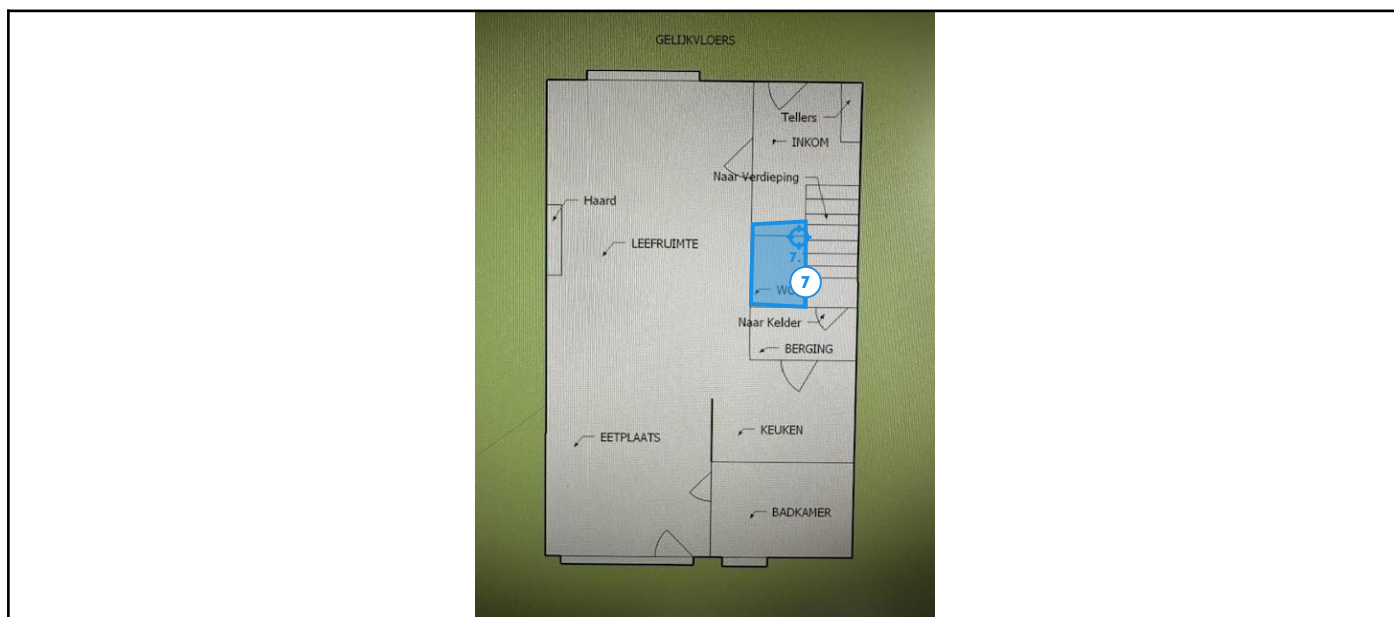
Plan 1.6: Grondplan Gelijkvloers

Beschrijving	Type	Actie
7. pleisterwerk onderkant trappen	Geen asbest	-
7.1 Code: 8285876	Mengmonster	-

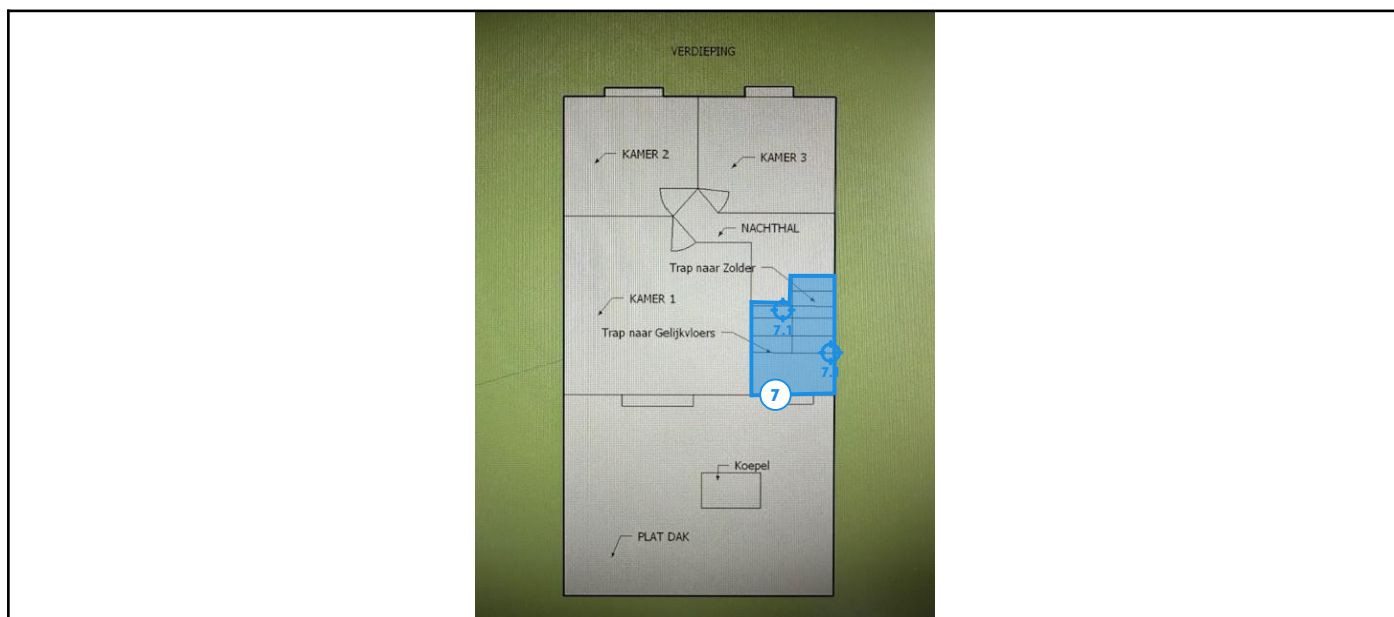
Plan 1.7: Grondplan Verdieping

Beschrijving	Type	Actie
7. pleisterwerk onderkant trappen	Geen asbest	-
7.1 Code: 8285876	Mengmonster	-

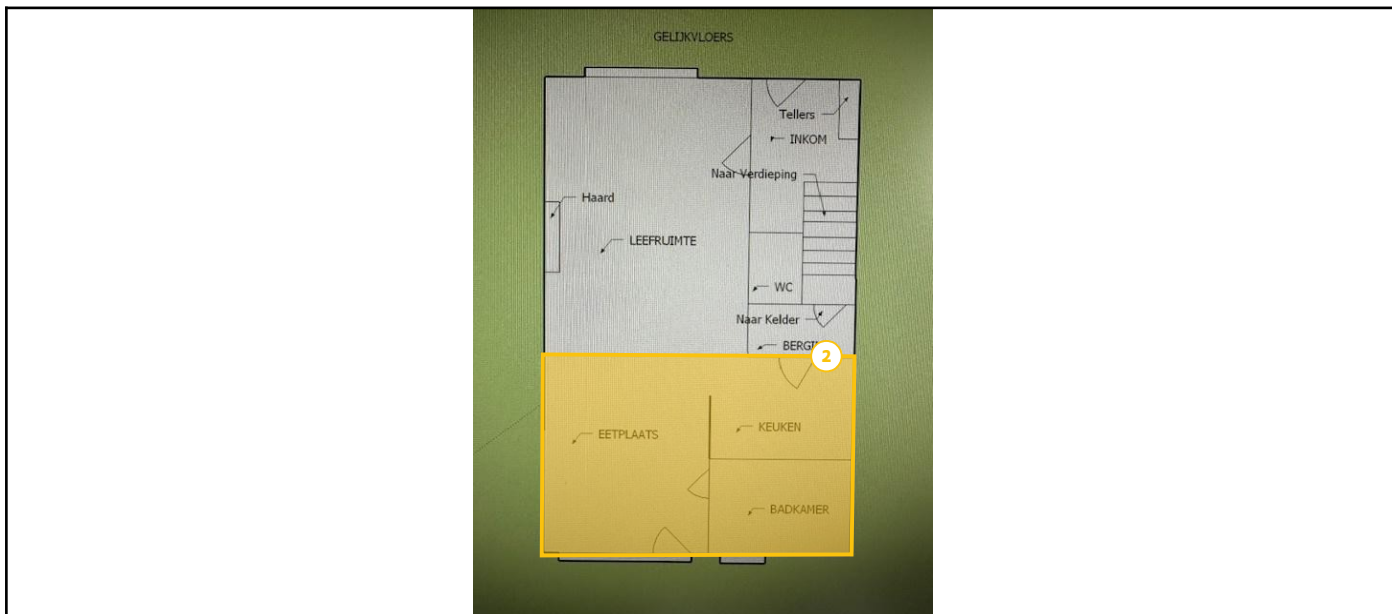
Plan 1.8: Grondplan Gelijkvloers

Beschrijving	Type	Actie
2. Aanbouw (vergund)	Uitsluiting	-

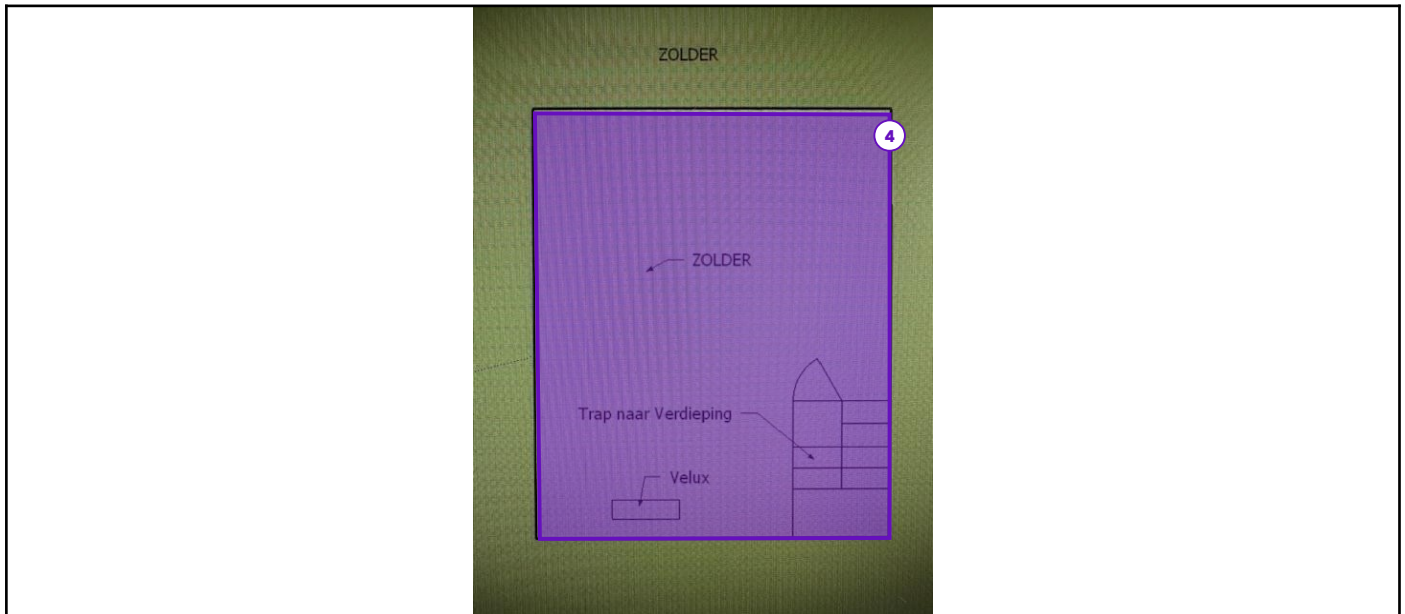
Plan 1.9: Grondplan Zolder

Beschrijving	Type	Actie
4. Hellend dak	Advies	-

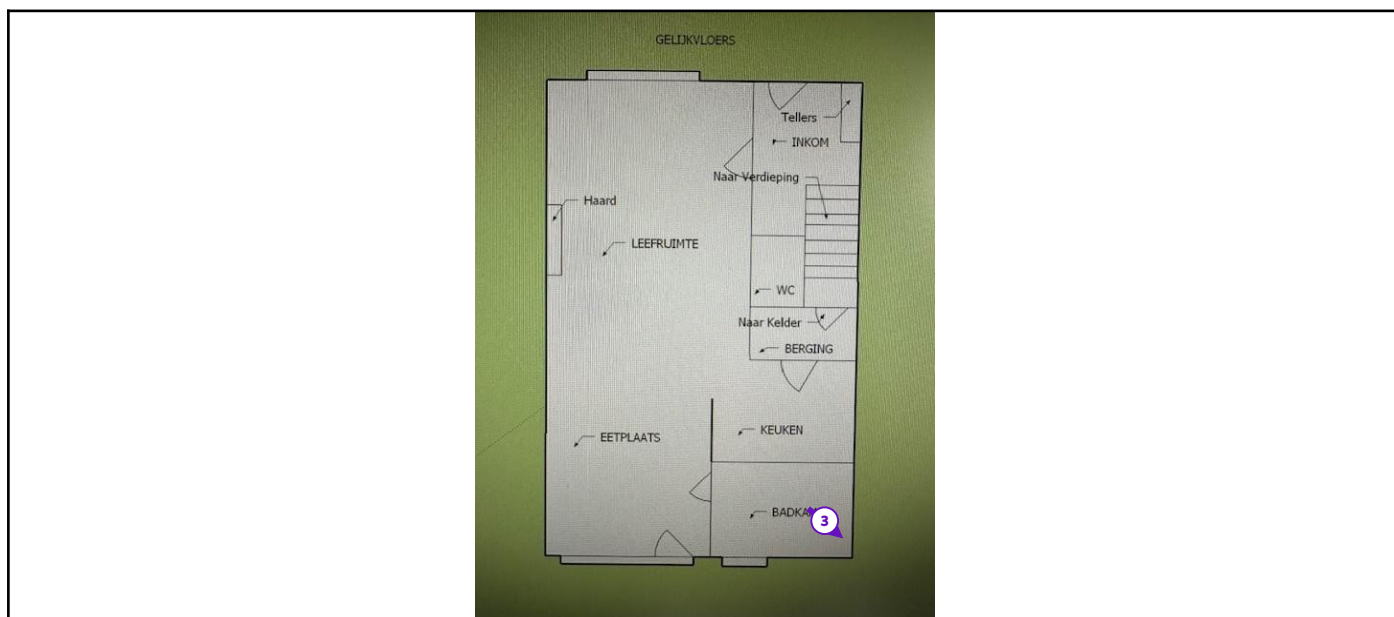
Plan 1.10: Grondplan Gelijkvloers

Beschrijving	Type	Actie
3. Stookplaats	Advies	-

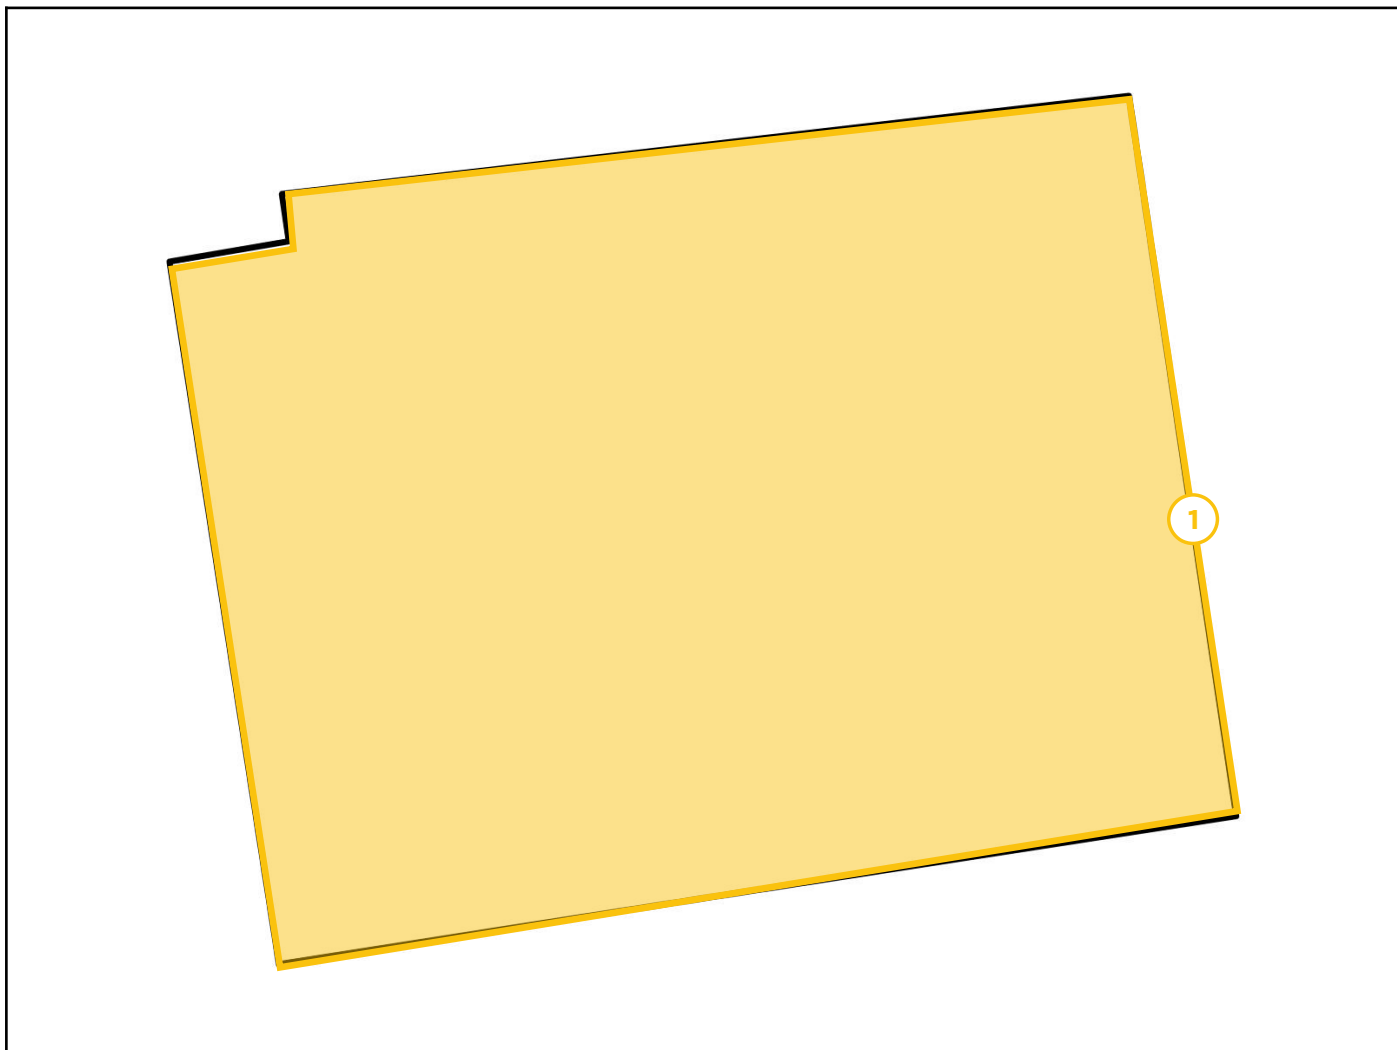
Plan 2.1: Garage plan

Beschrijving	Type	Actie
1. Garage	Uitsluiting	-
