Asbestinventarisatetest

Oogststraat 50, 9032 Gent

Attestnummer : **20240822-000129.000**

Uitgegeven op : **22.08.2024**

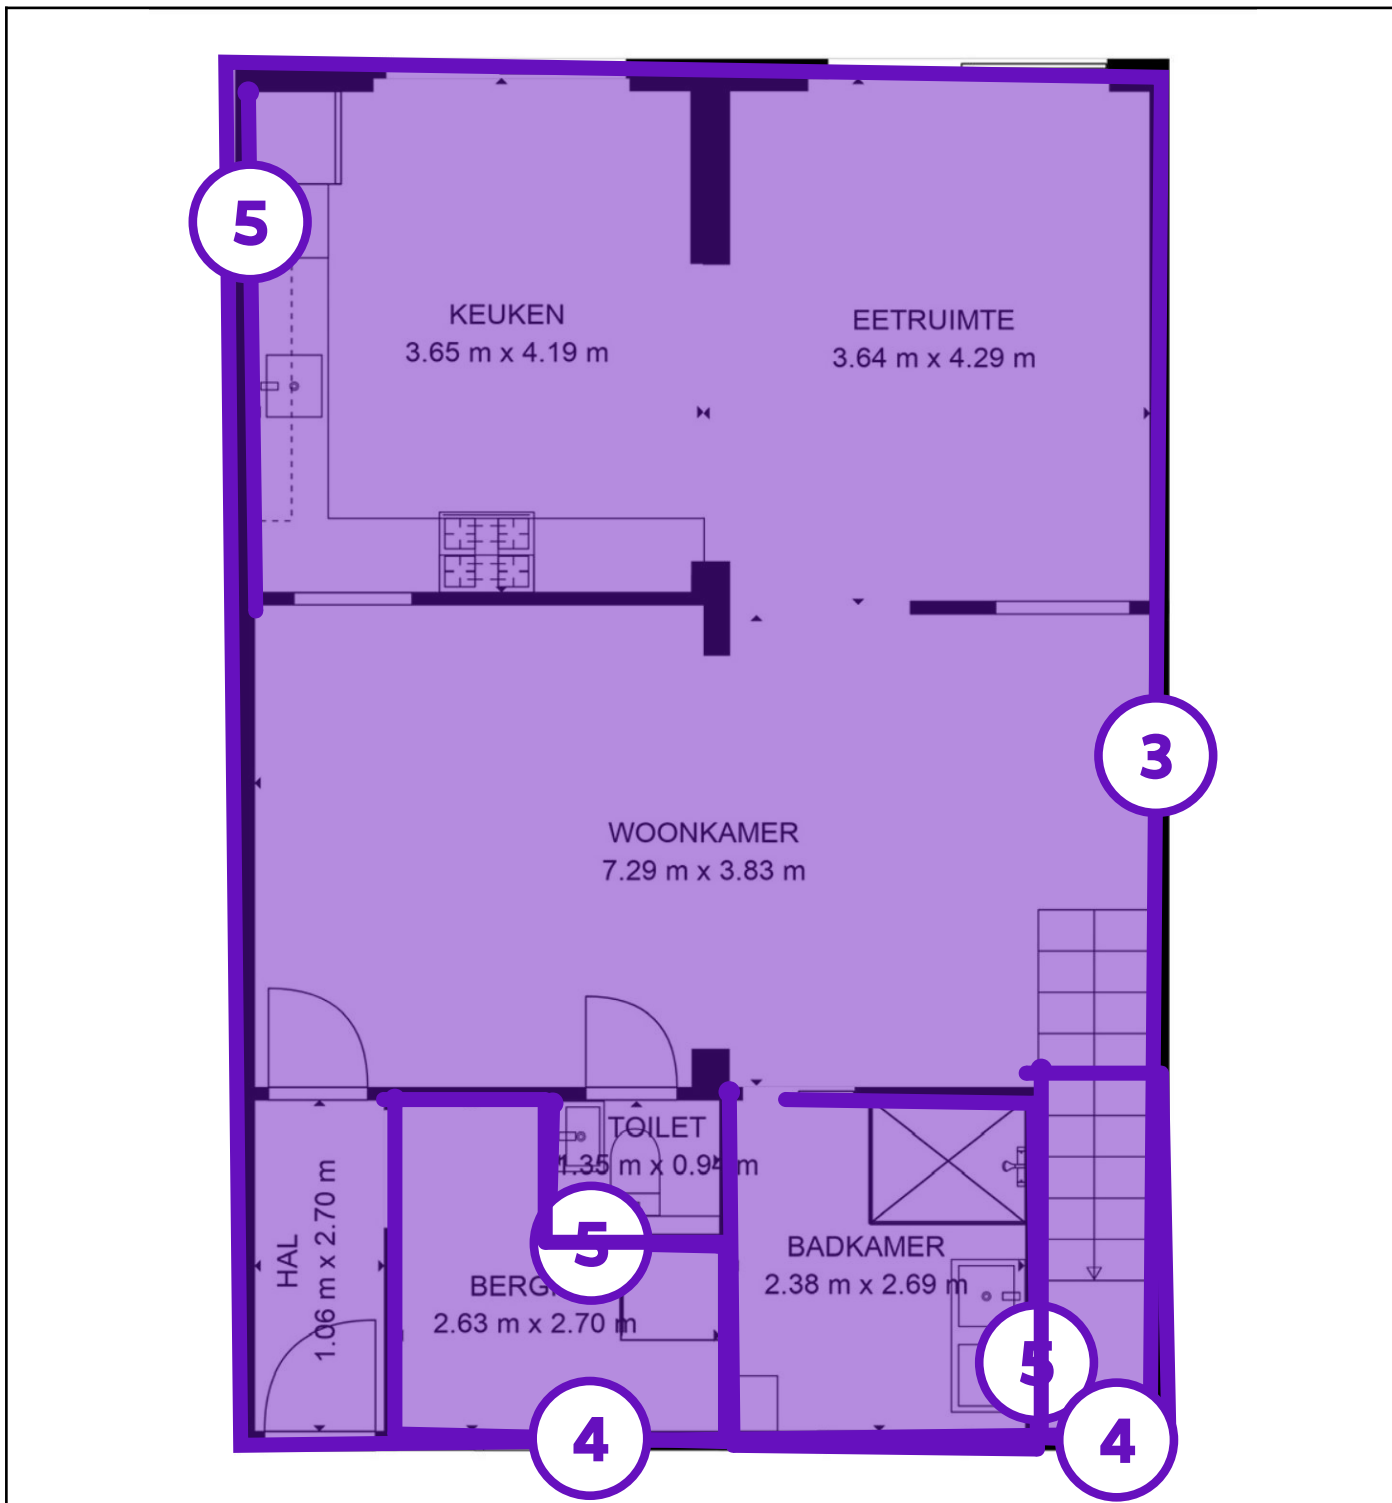
Plan 1.1: niveau 0

Beschrijving	Type	Actie
3. Verlaagde plafonds	Advies	-

4. Voorzet wanden	Advies	-
5. Gelijmde tegels	Advies	-

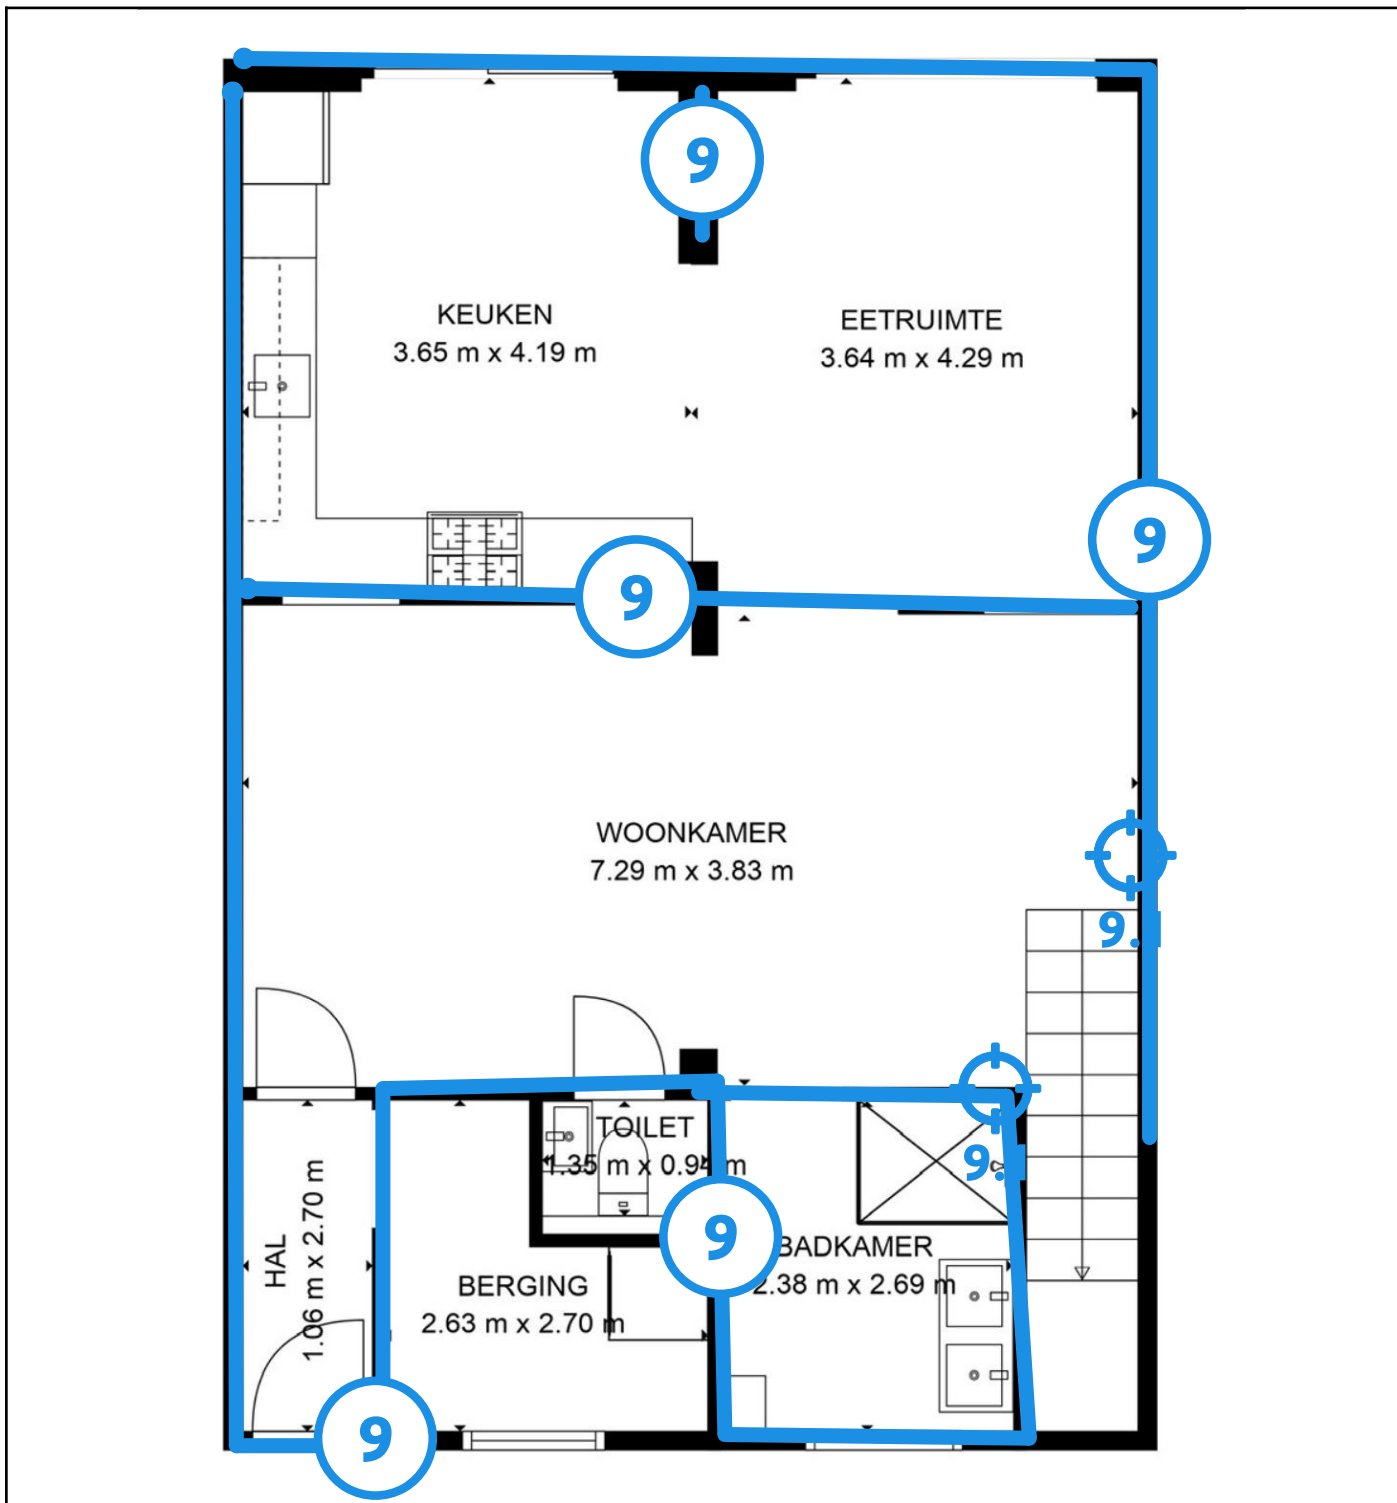
Plan 1.2: niveau 0

Beschrijving	Type	Actie
9. Pleisterwerk wand met staalname	Geen asbest	-

9.1 Code: Wandpleister	Mengmonster	-
------------------------	-------------	---

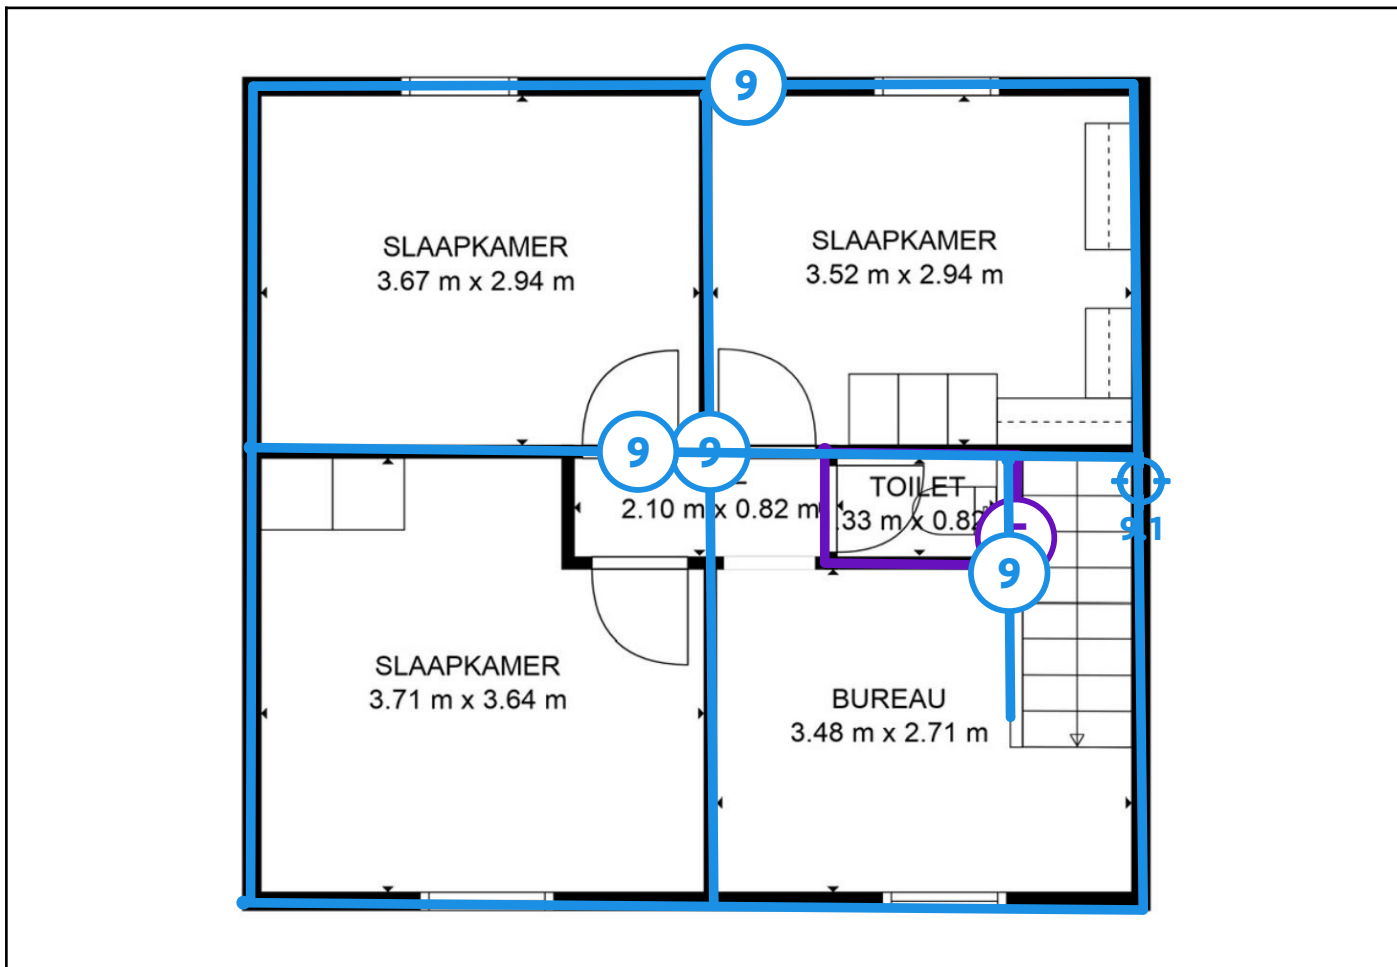
Plan 1.3: niveau +1

Beschrijving	Type	Actie
5. Gelijmde tegels	Advies	-
9. Pleisterwerk wand met staalname	Geen asbest	-
9.1 Code: Wandpleister	Mengmonster	-

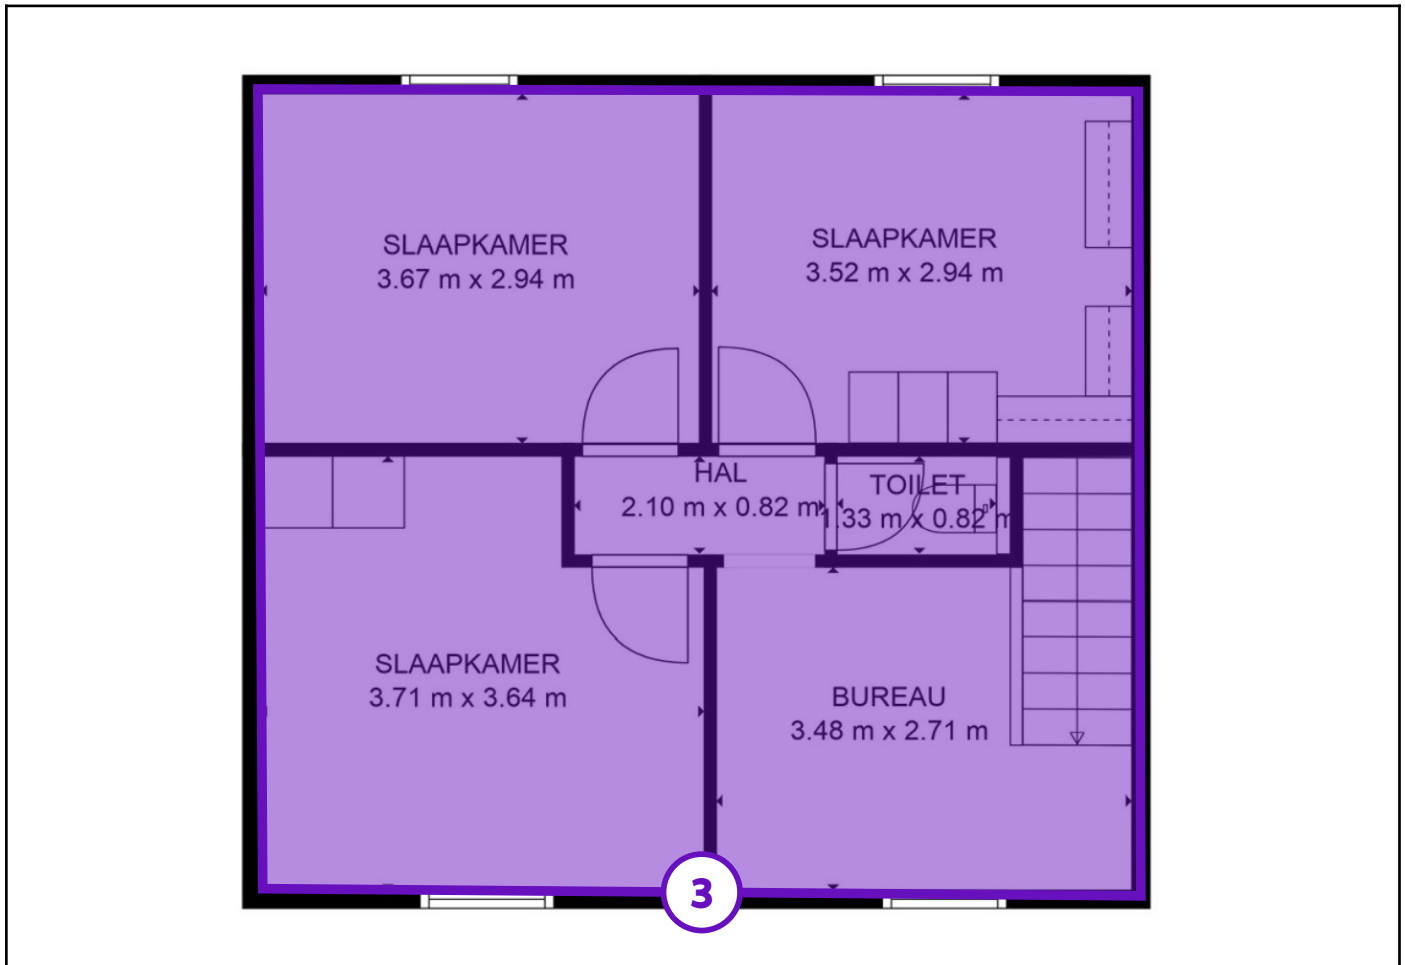
Plan 1.4: niveau +1

Beschrijving	Type	Actie
3. Verlaagde plafonds	Advies	-

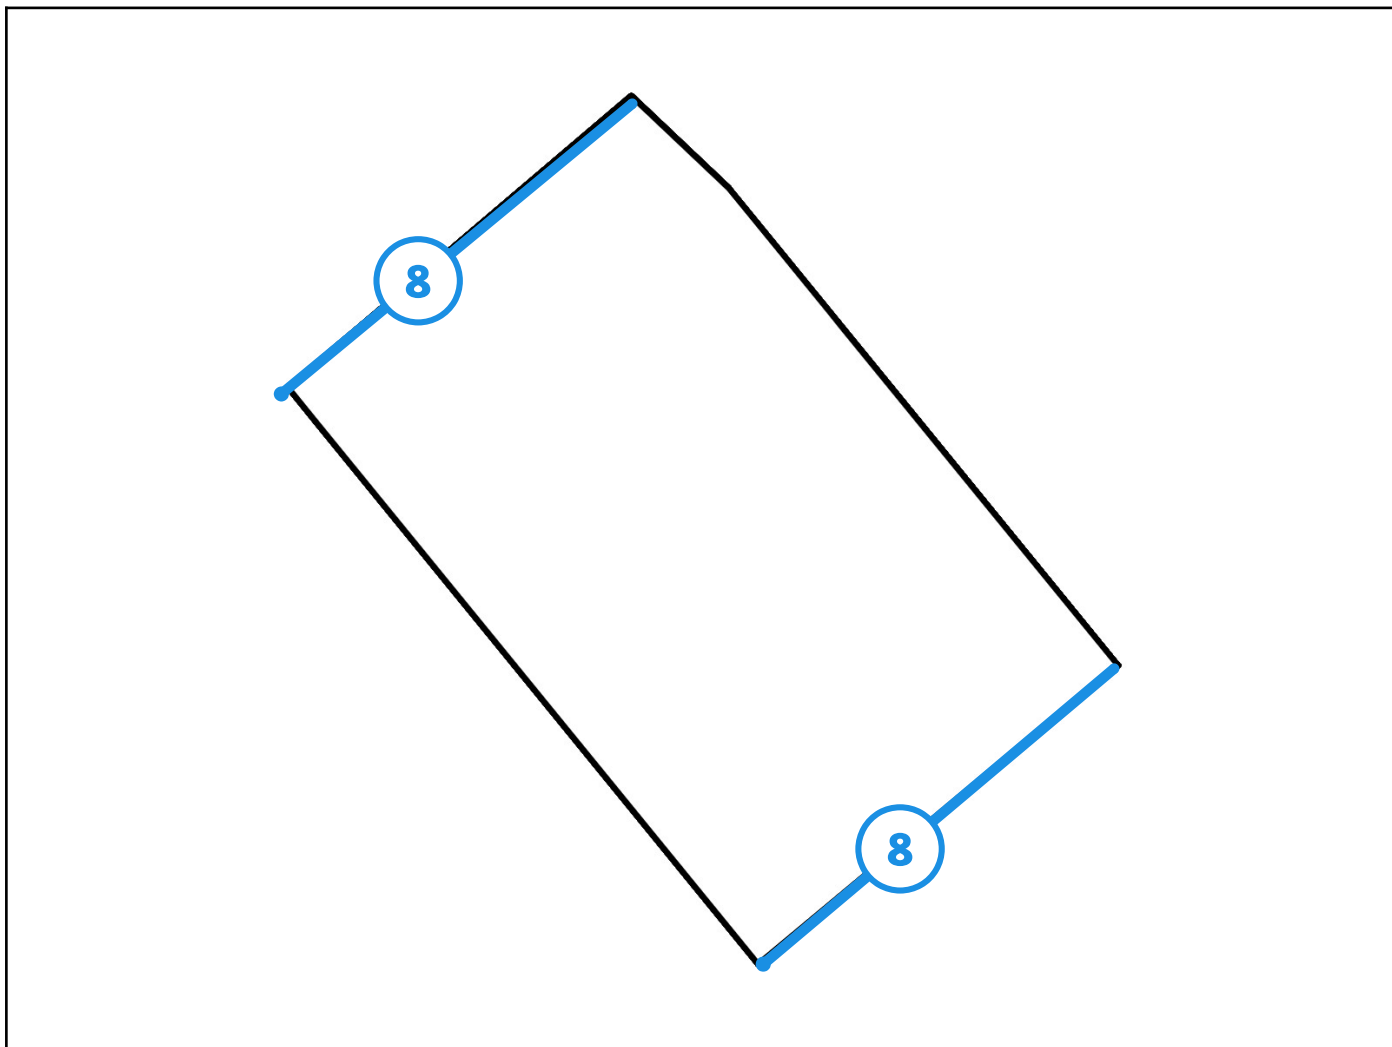
Plan 1.7: Hoofdgebouw plan

Beschrijving	Type	Actie
8. Crepi buitengevel	Geen asbest	-

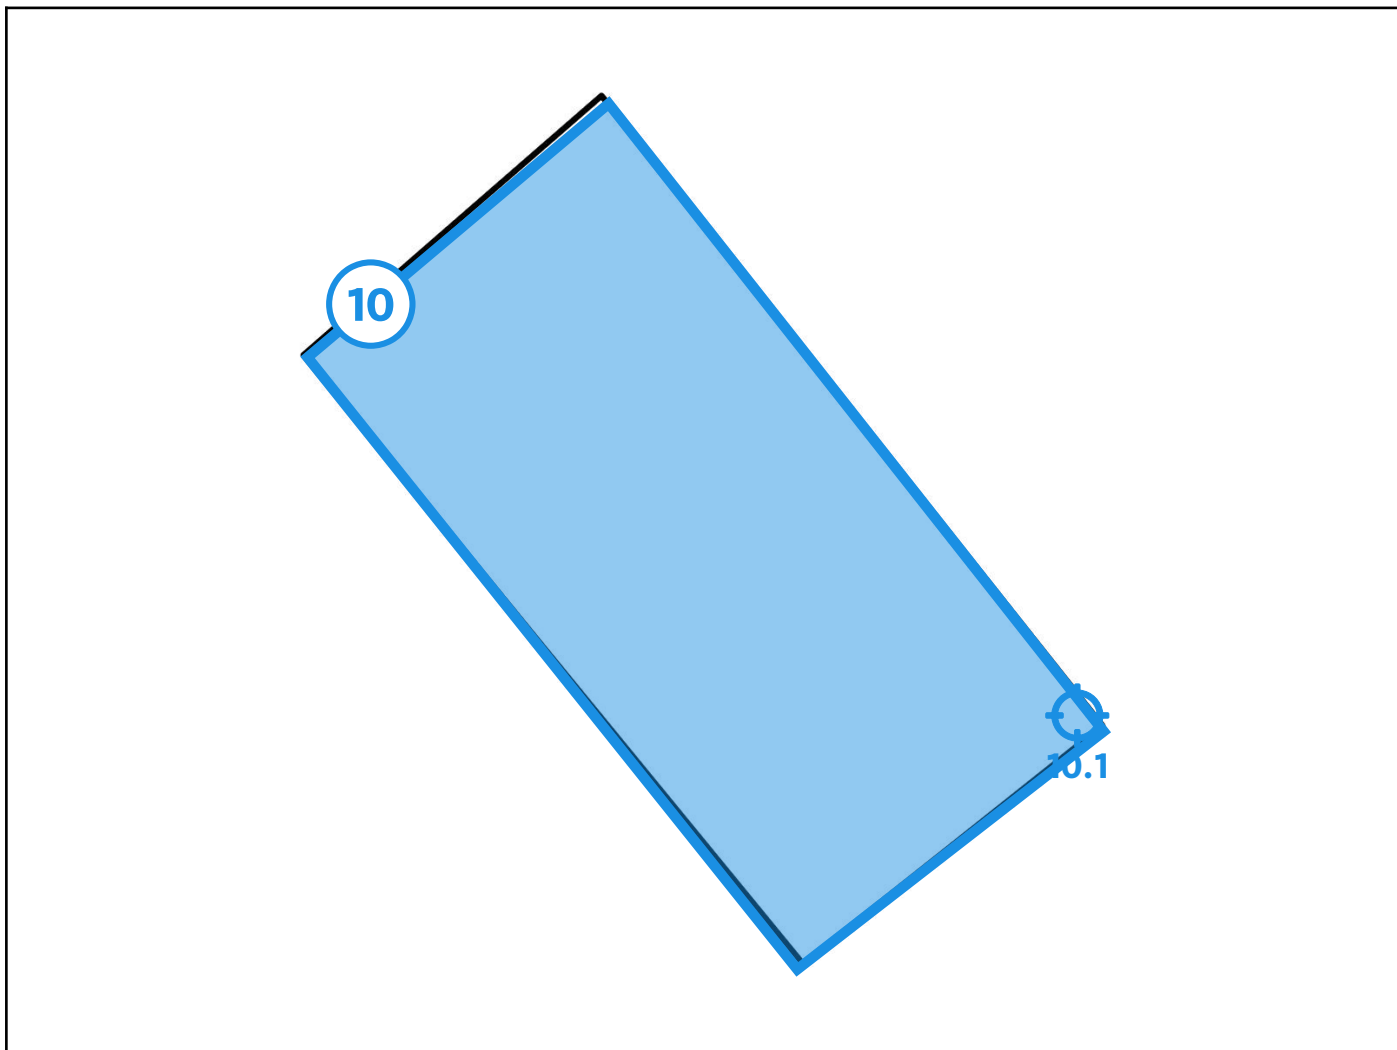
Plan 2.1: Bijgebouw plan

Beschrijving	Type	Actie
10. Roofing met staalafname berging 1	Geen asbest	-
10.1 Code: Roofing berging 1	Puntmonster	-

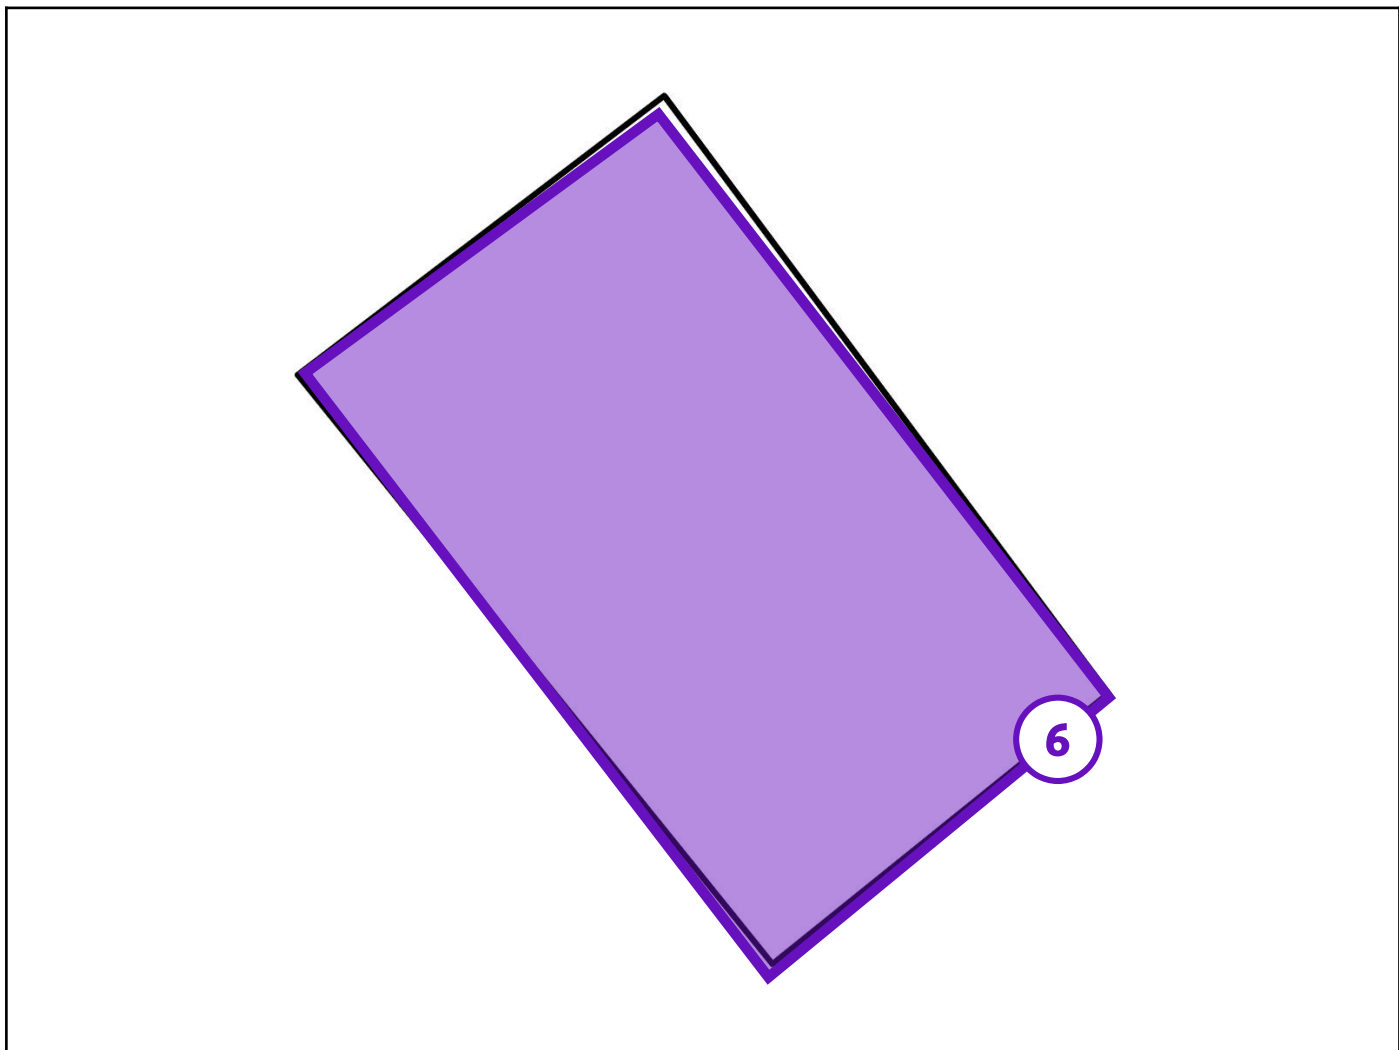
Plan 3.1: Bijgebouw plan

Beschrijving	Type	Actie
6. Berging bestaat niet meer	Advies	-

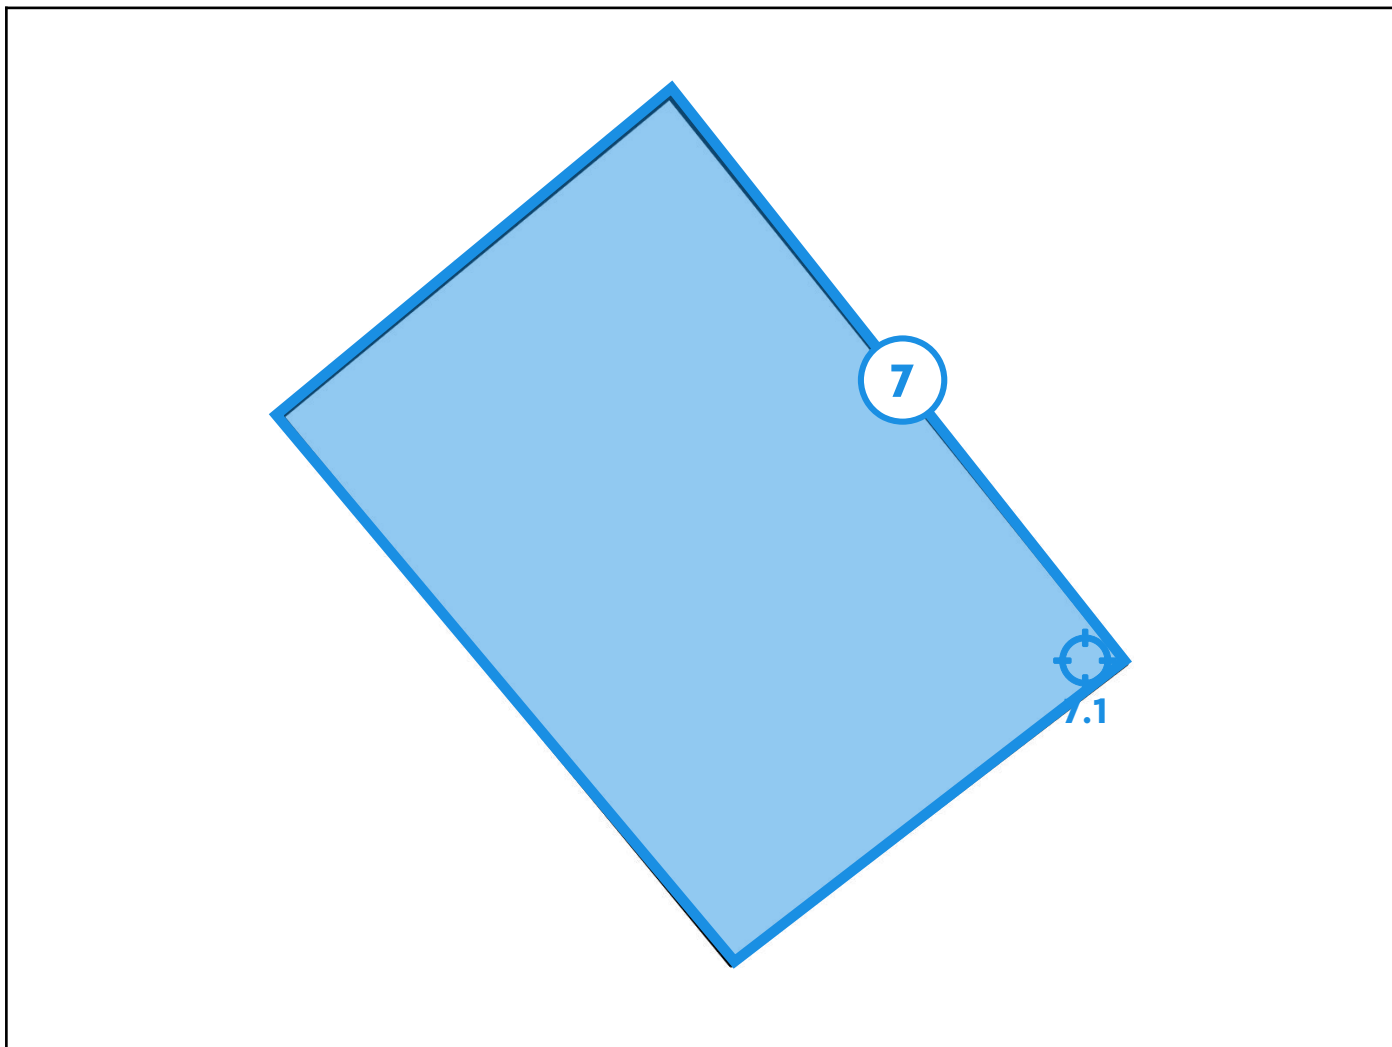
Plan 5.1: Bijgebouw plan

Beschrijving	Type	Actie
7. Roofing met staalafname berging 2	Geen asbest	-
7.1 Code: roofing berging 2	Puntmonster	-
