# Asbestinventarisatetest

Sluizeken 1, 9620 Zottegem

Attestnummer : **20250823-000018.000**

Uitgegeven op : **23.08.2025**

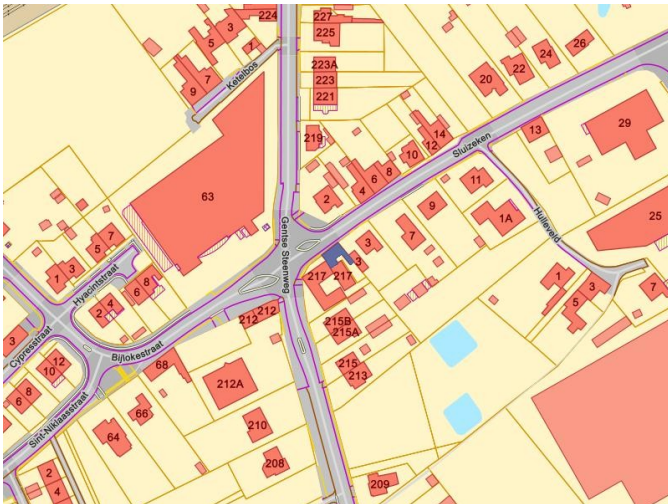
## Zone 1: Hoofdgebouw

Tijdens de inspectie vastgesteld:

- 0 Asbestmaterialen
- 0 Beperkingen
- 0 Uitsluitingen
- 0 Roerende goederen
- 0 Puin, steenslag, (water)bodem
- 9 Adviezen
- 1 Geen asbest
