# Asbestinventarisatetest

Schoolstraat 21, 9820 Merelbeke-Melle

Attestnummer : 20260505-000340.000

Uitgegeven op : 05.05.2026

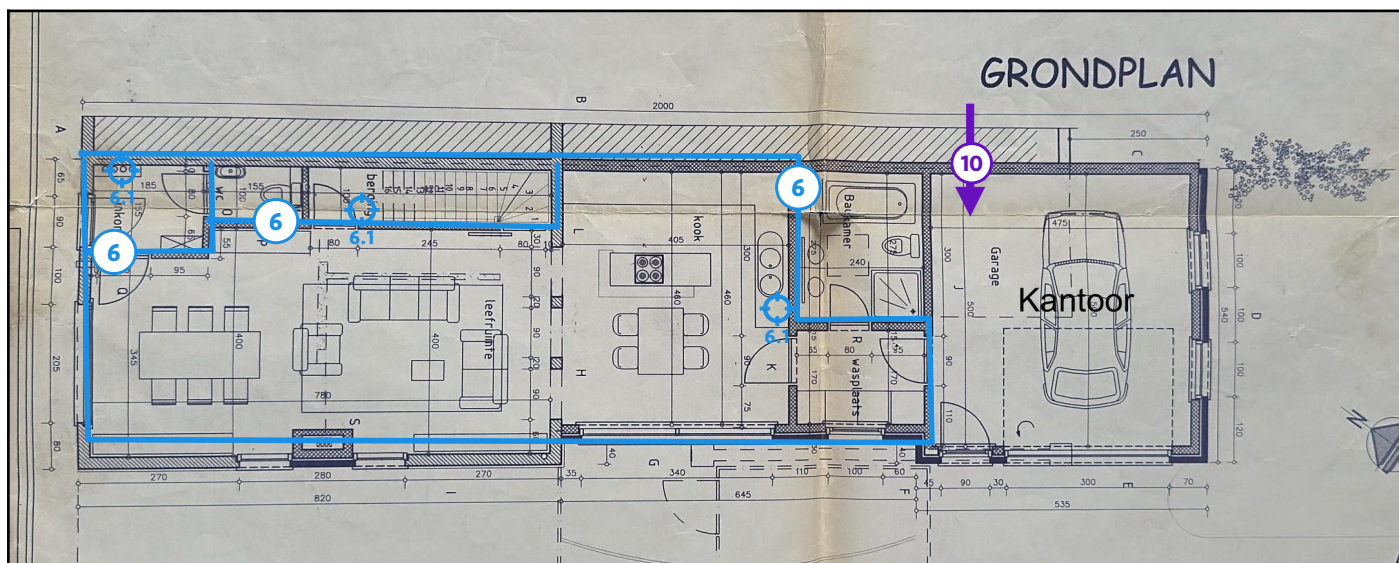
## Plan 1.2: niveau 0

Beschrijving	Type	Actie
6. Pleisterwerk wand met staalname	Geen asbest	-
6.1 Code: Wandpleister	Mengmonster	-
10. Onderdelen aan de stookketel	Overige ruimte of materiaal	-

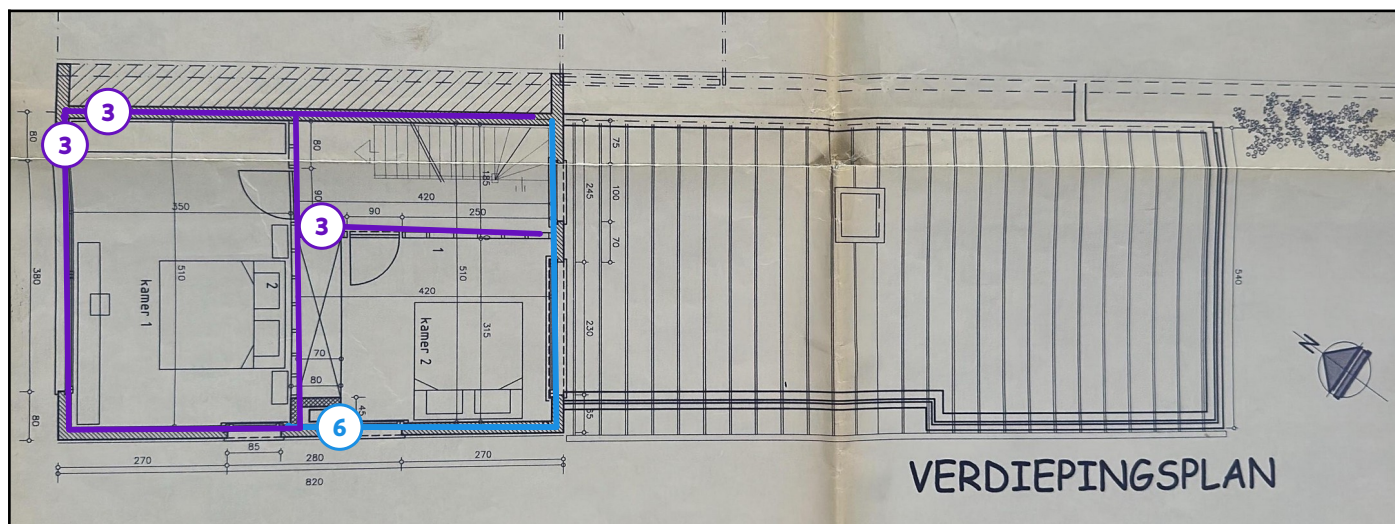
## Plan 1.3: niveau +1

Beschrijving	Type	Actie
3. Voorzet wanden	Advies	-
6. Pleisterwerk wand met staalname	Geen asbest	-

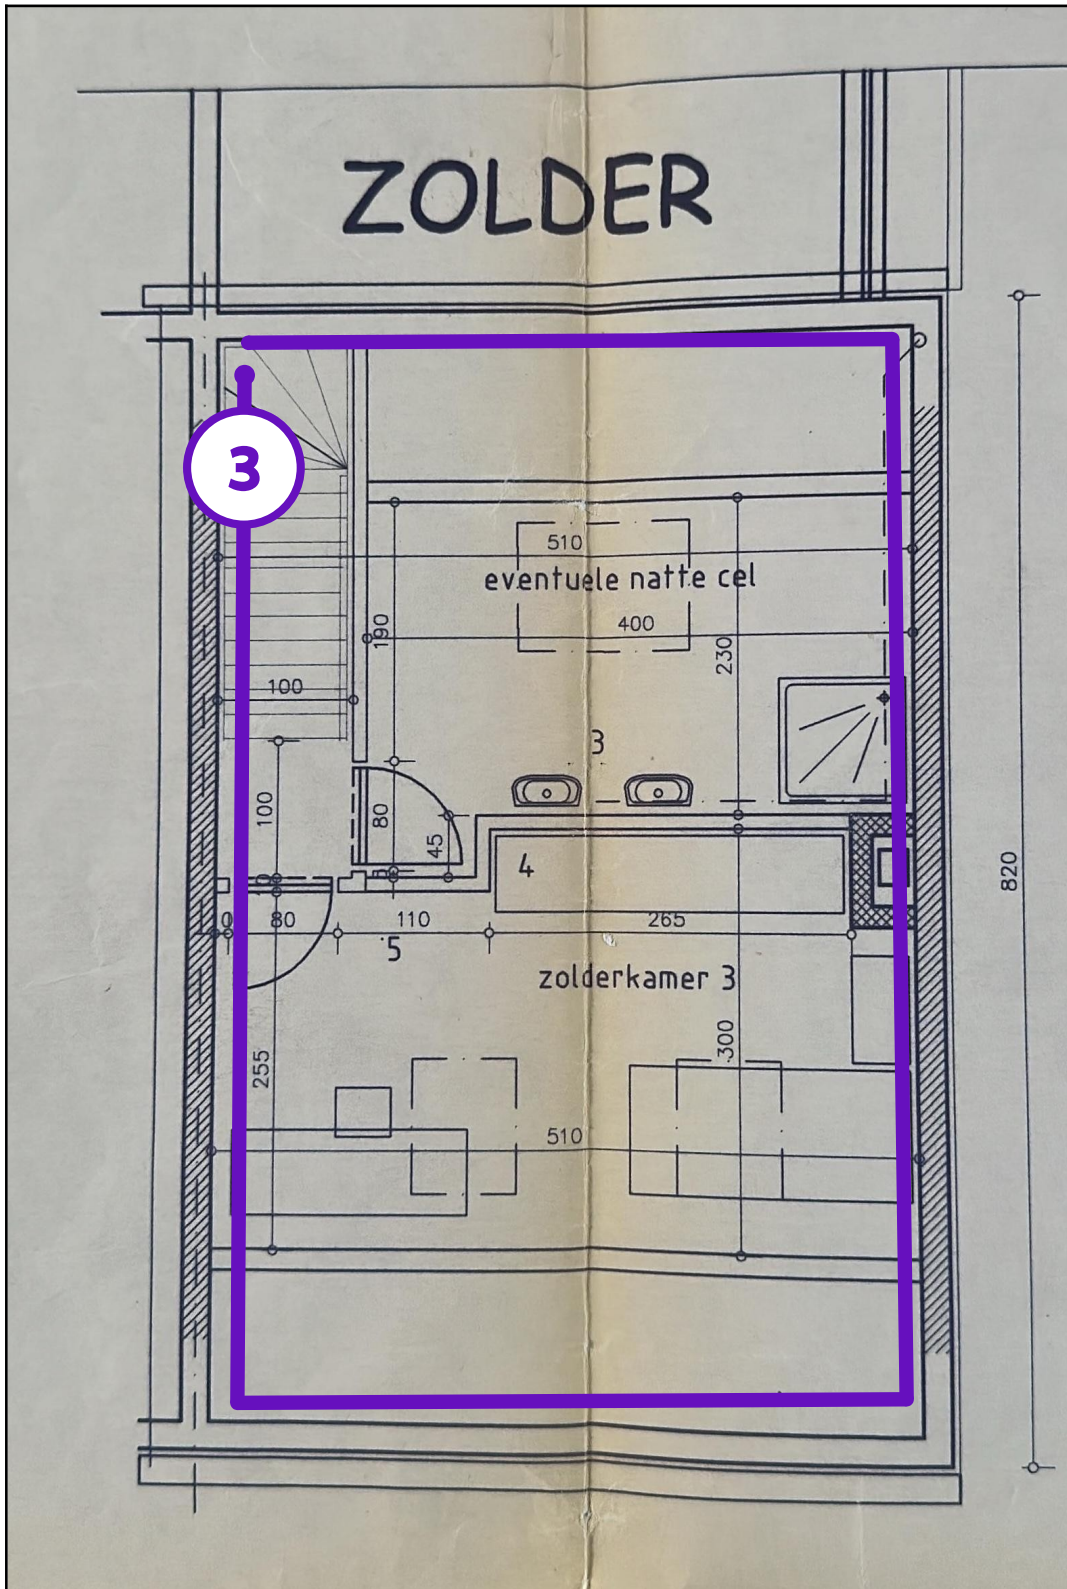
## Plan 1.4: niveau +2

3. Voorzet wanden	Advies	-
-------------------	--------	---

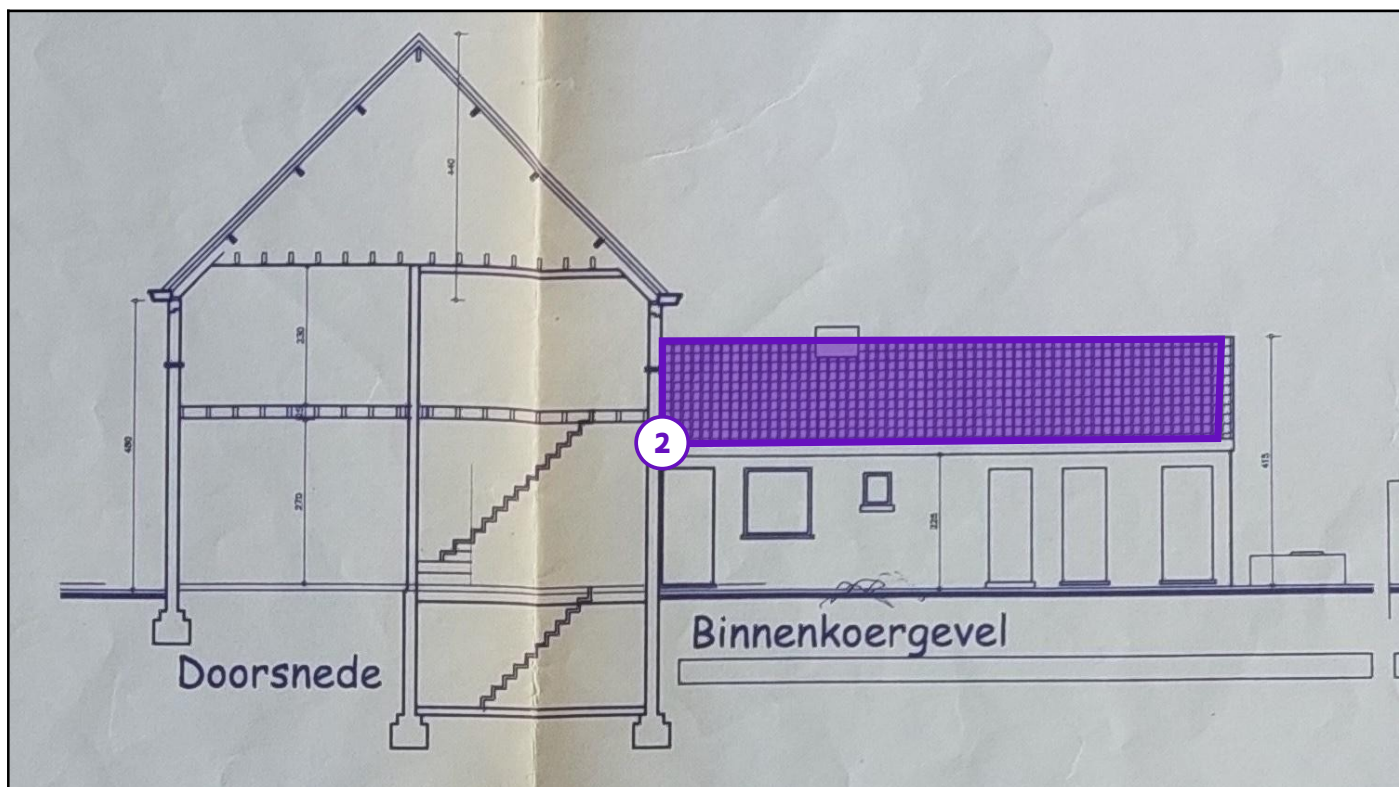
## Plan 1.5: dakplan

Beschrijving	Type	Actie
2. Zolder	Beperking	-

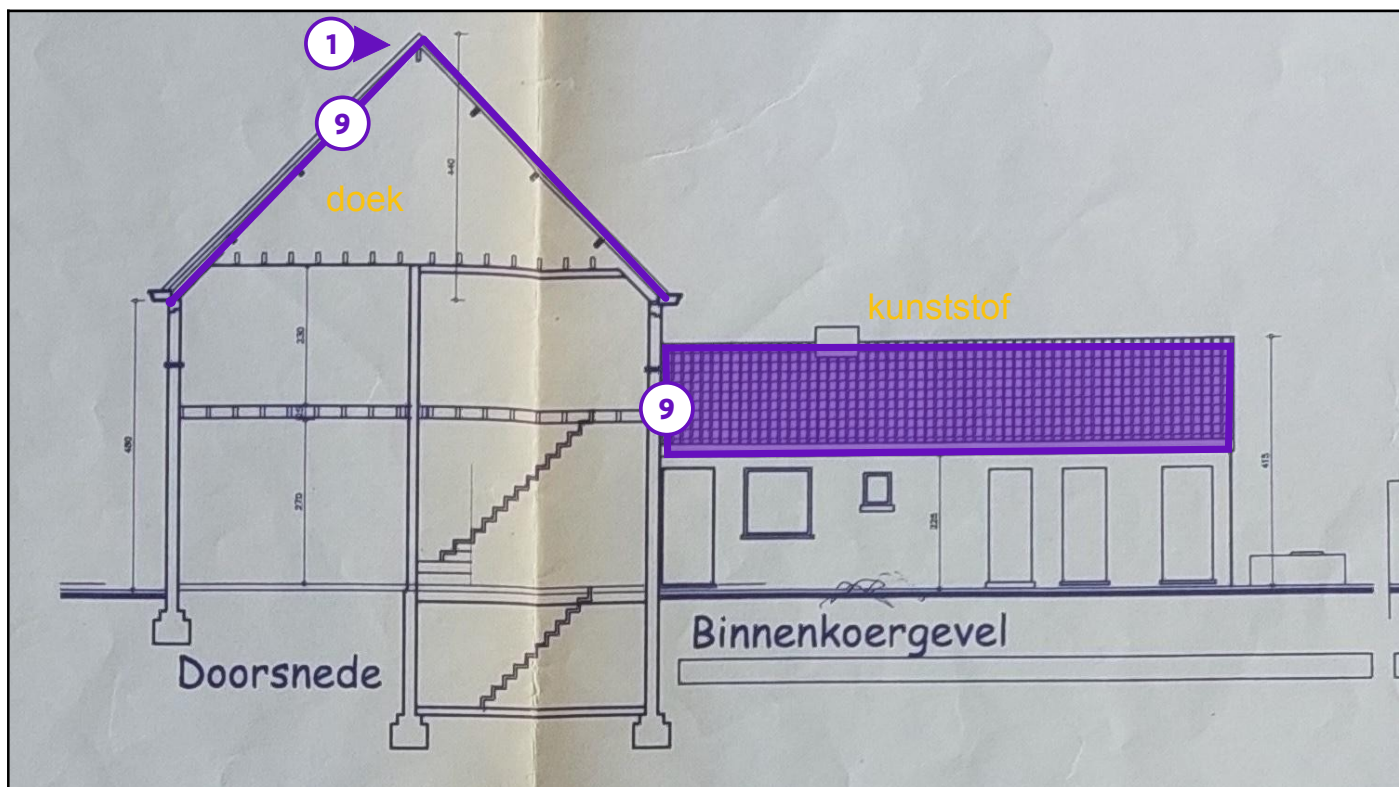
## Plan 1.6: dakplan

Beschrijving	Type	Actie
1. Schouw	Beperking	-
9. Onderdak van de woning is uit doek of kunststof	Overige ruimte of materiaal	-

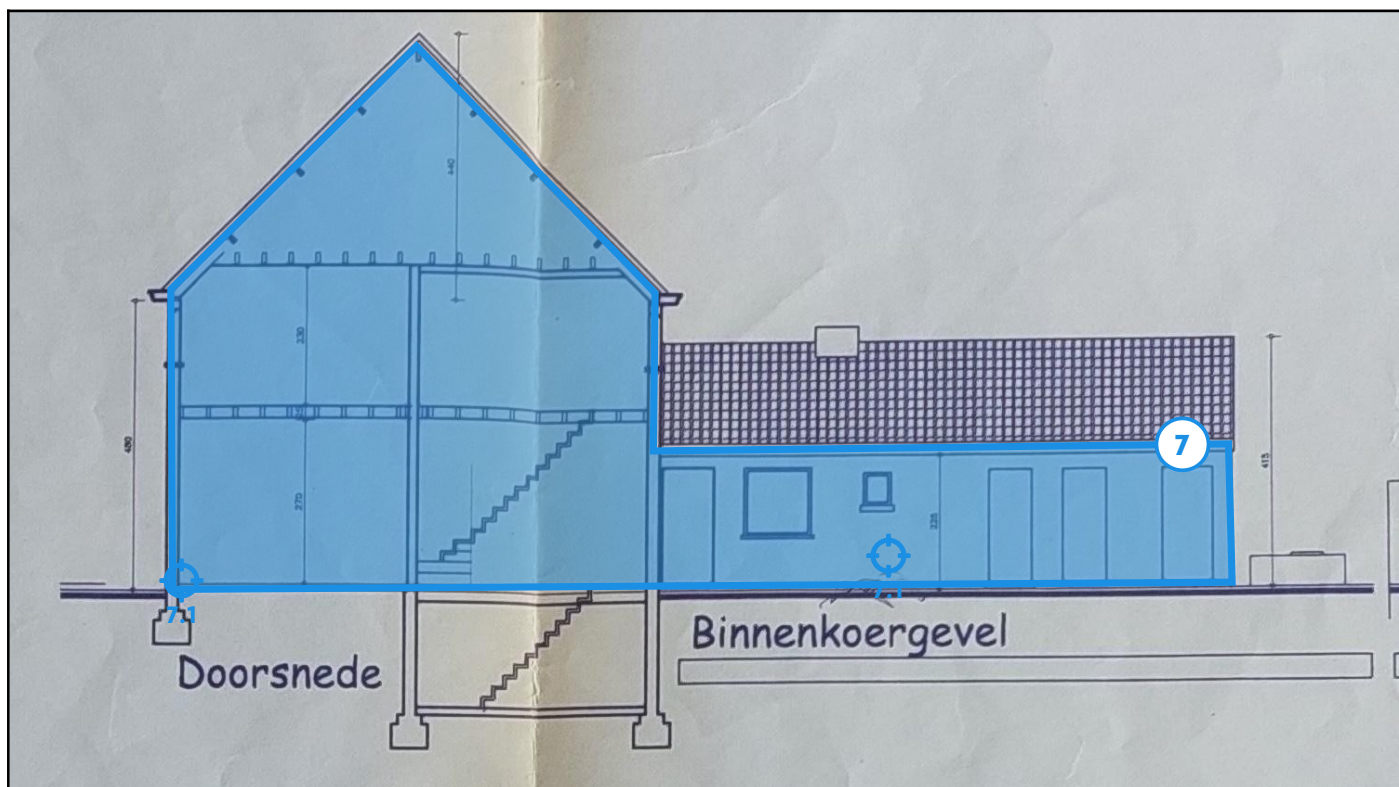
## Plan 1.7: doorsnede

Beschrijving	Type	Actie
7. Crepi	Geen asbest	-
7.1 Code: crepi	Mengmonster	-

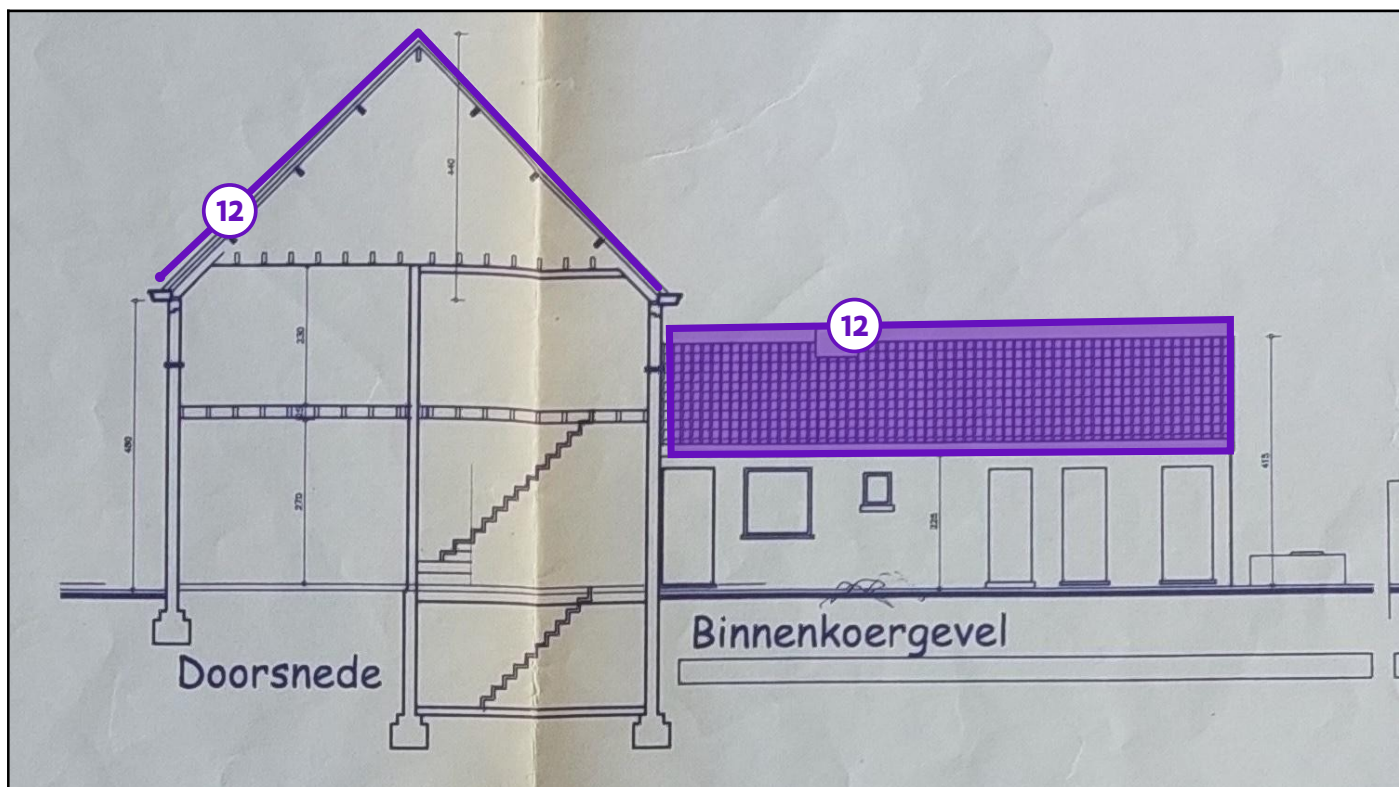
## Plan 1.8: dakplan

Beschrijving	Type	Actie
12. Dakbedekking: dakpannen	Overige ruimte of materiaal	-

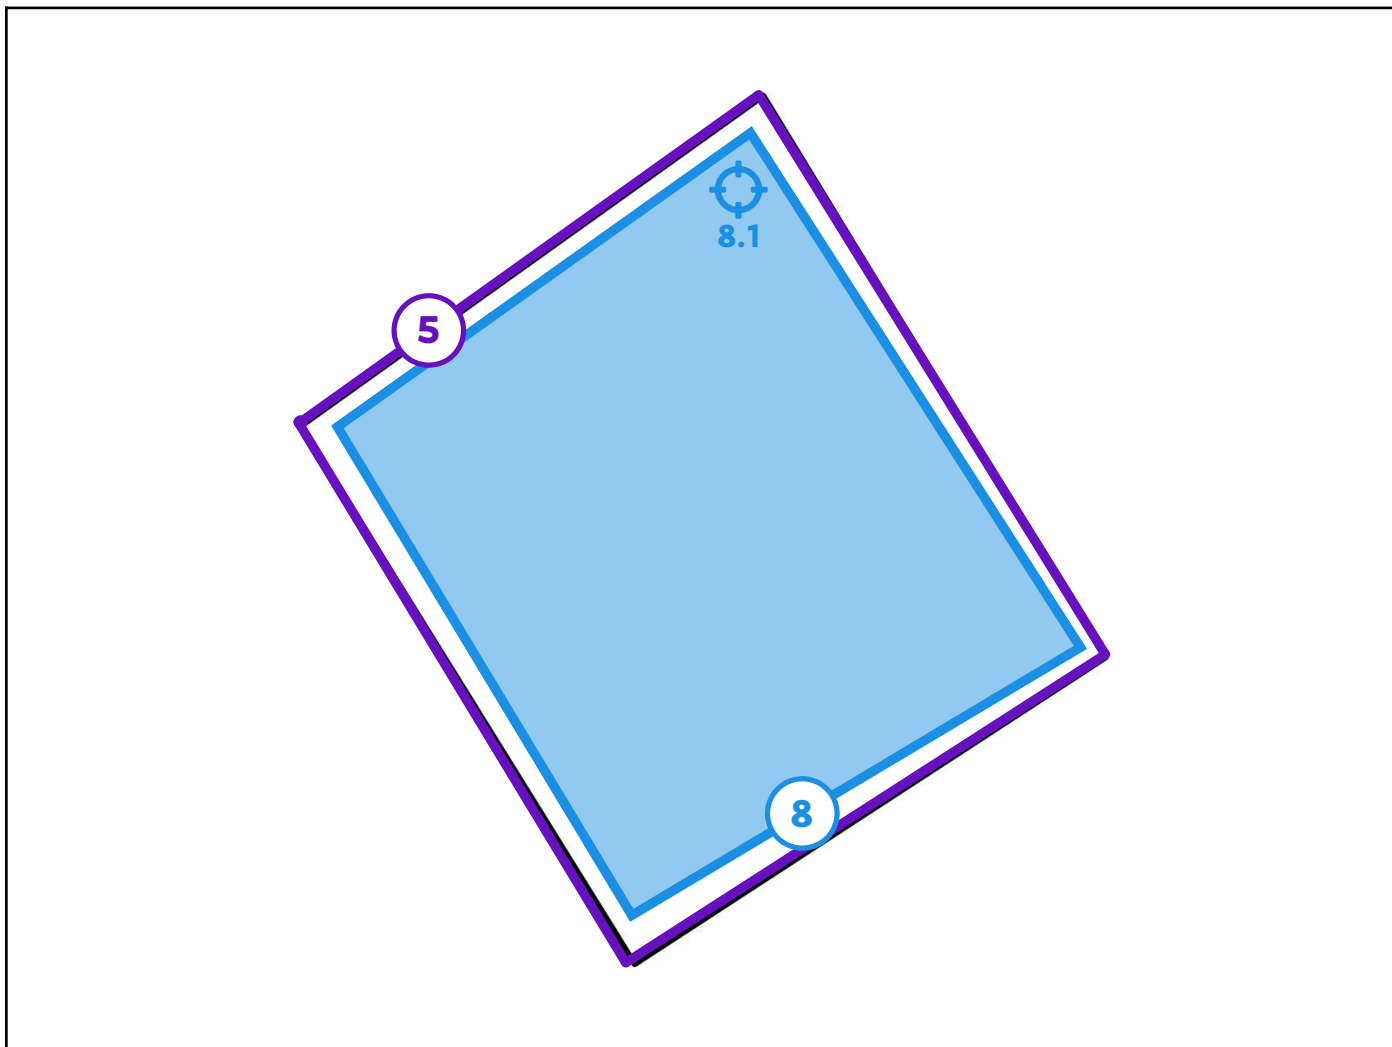
## Plan 2.1: Bijgebouw plan

Beschrijving	Type	Actie
5. Vernieuwing attest - actualisatie	Advies	-
8. Golfplaat in cement met staalname	Geen asbest	-
8.1 Code: golfplaat achteraan	Puntmonster	-
