Keuringsverslag van een elektrische laagspanning- en zeer lage spanningsinstallatie

Datum keuring: 27/01/2023

Straatnaam Hundelgemsebaan
Huisnummer 99
Busnummer
Postcode 9630
Gemeente Hundelgem
Land België

Controlebezoek van een huishoudelijke installatie volgens (KB 08/09/2019) - AREI Boek 1- 6.5. en 8.2.2. en 4.2.4.3.

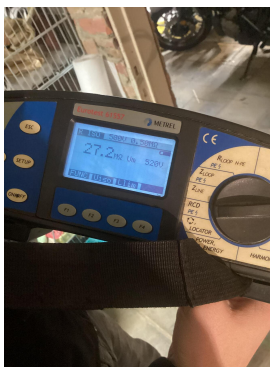
Ri algemeen: 27,2 MΩ

OK

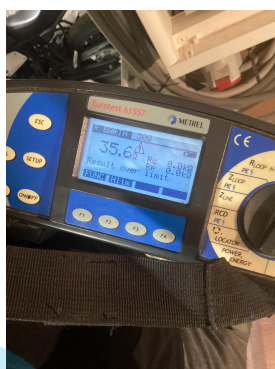
Aardelektrode: Verticaal of schuin in de grond gedreven baren, pennen of geleiders

RE: 35,6 Ω

NOK

I2.04 De spreidingsweerstand is groter dan 30 ohm en kleiner dan 100 ohm, maar bijkomende voorwaarden inzake differentieelschakelaars zijn niet vervuld. Aarding bij voorkeur te realiseren kleiner dan 30 ohm. (Boek 1 Onderafdeling 4.2.3.2. en 5.4.2.1.)
